福岡 商業施設 HR

No.1

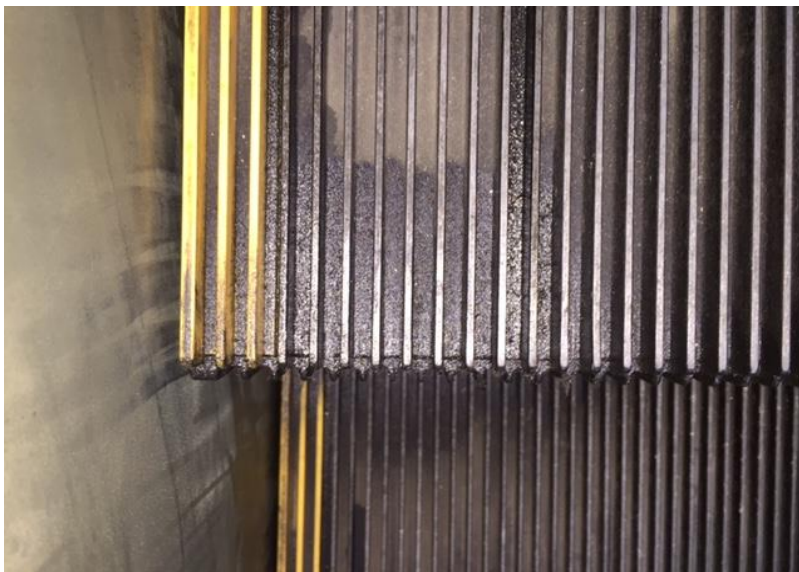
設備名	エスカレーター
設置場所	1階～3階
TOSHIBA	
1000タイプ	
清掃状況	
<p>10数年清掃をしていないステップは真っ黒なスラッジ汚れが酷い状態であった。 120段近いエスカレーターだったので通常よりも長い清掃時間がかかる。</p>

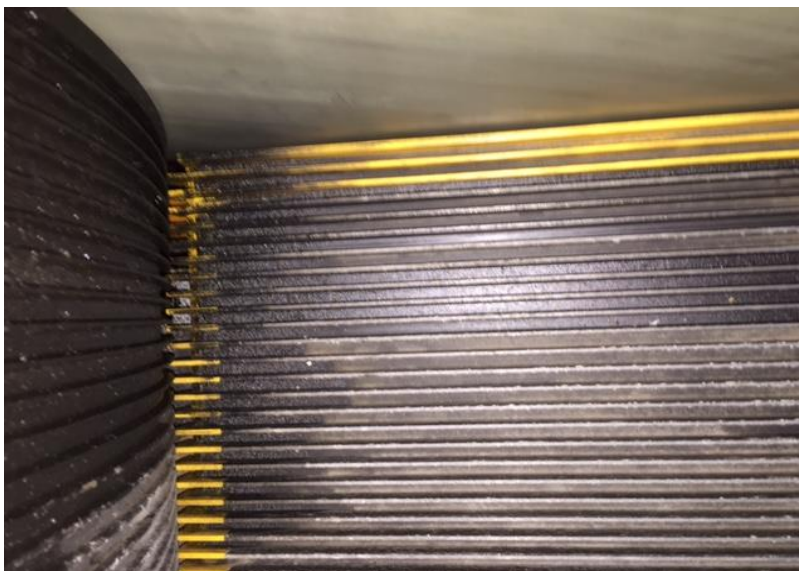
設備名	エスカレーター
設置場所	1階～3階
清掃後	
クリーニングパット	
<p>すべてのステップに黒いスラッジ汚れがこびり付いている。</p>

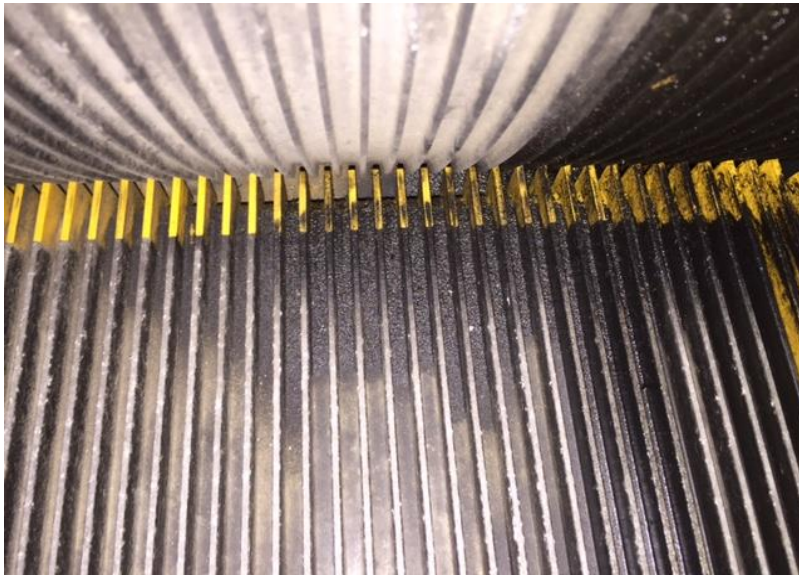
設備名	エスカレーター
設置場所	1階～3階
エスカレーター幅	
1000タイプ	
清掃前	
<p>黄色のデマケーションラインもスラッジ汚れで黄色が見えなくなるほど汚れている。</p>

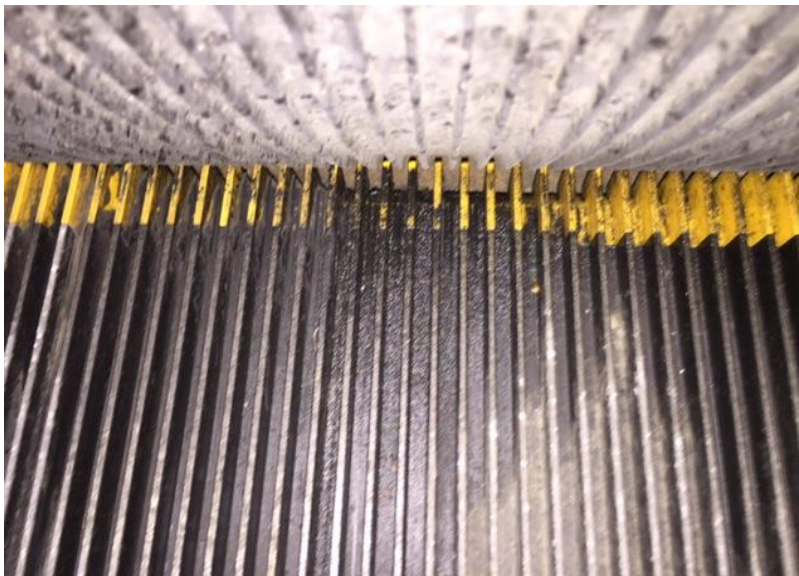
設備名	エスカレーター
設置場所	1階～3階
エスカレーター幅	
1000タイプ	
清掃前	
<p>駆動部分の油と埃が混ざってこびり付いたスラッジは酸化傾向にありエスカレーターを痛める原因となっている。</p>

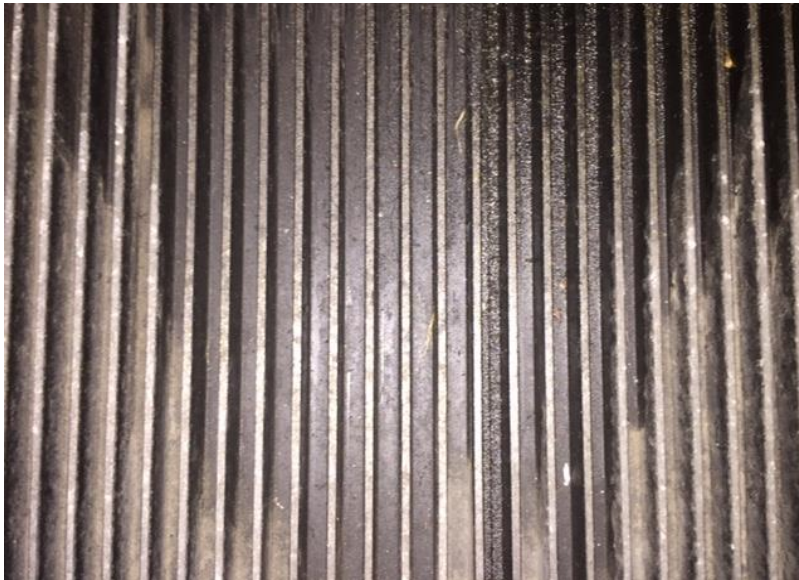
設備名	エスカレーター
設置場所	1階～3階
エスカレーター幅	
1000タイプ	
清掃前	
<p>溝の奥までスラッジがびっしり。このまま蓄積すると営業では使用できなくなるほど汚いエスカレーターとなることは間違いない。</p>

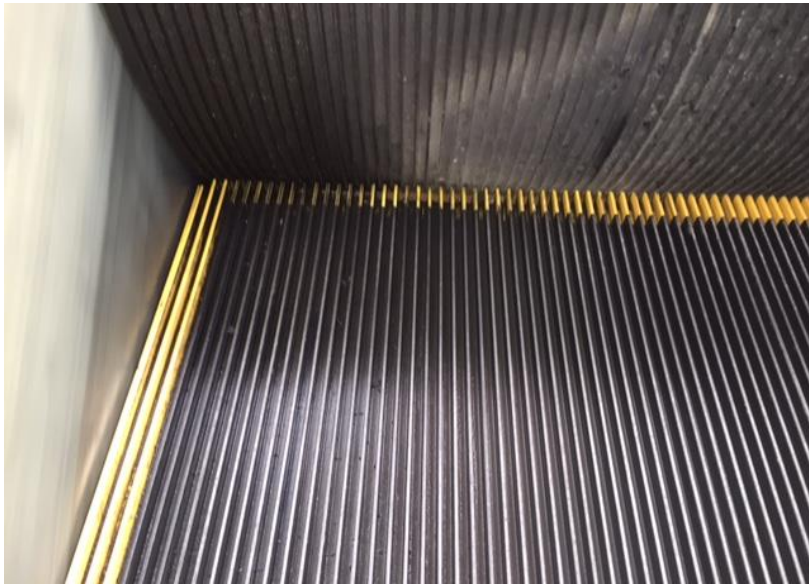
設備名	エスカレーター
設置場所	1階～3階
エスカレーター幅	
1000タイプ	
清掃後	
<p>スラッジが蓄積しやすい角の端部分はまだスラッジが残っているのがわかる。10数年間の汚れの蓄積は半端ではない。しかし、清掃前と比べて、輝きの違いは歴然である。</p>
