設備名	エスカレーター
設置場所	B1～1階
三菱製	
V-1000	
清掃状況	
<p>施設内では最も利用されているエスカレーター。                  長年のスレッジ汚れがひどくこびり付いている。                  80段のエスカレーターで一般のエスカレーターより長い                  ため清掃時間は通常よりも長めとなる。</p>

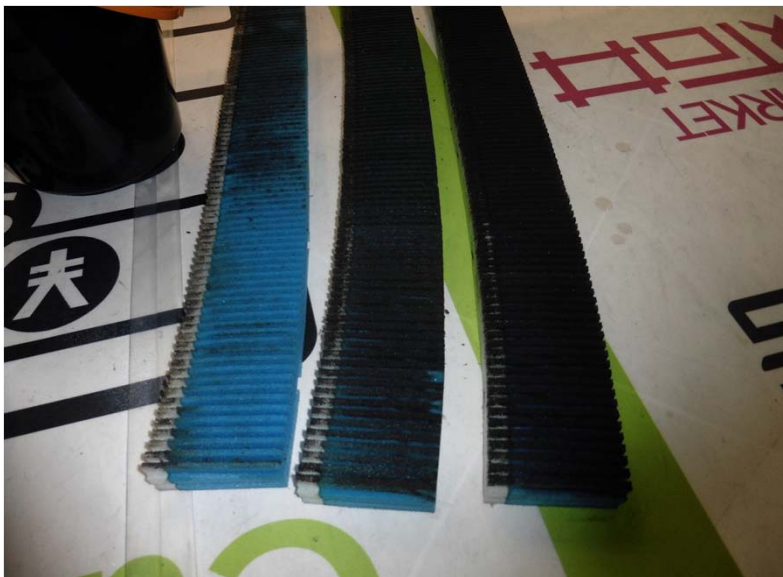
設備名	エスカレーター
設置場所	B1～1階
清掃後	
クリーニングパット	
<p>一番右が1回目、真ん中が2回目、左がドライパッドでの3回目。</p>

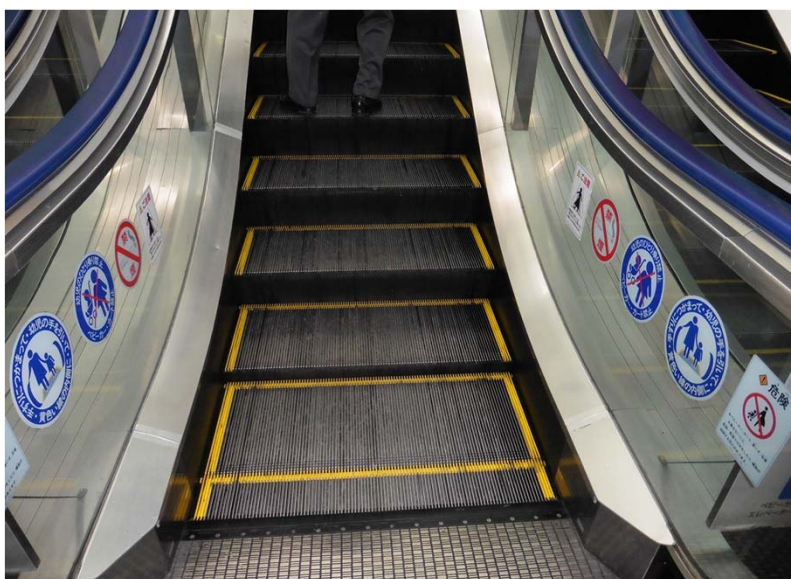
設備名	エスカレーター
設置場所	B1～1階
三菱製	
V-1000	
清掃前	
遠目からもデマケーションライン(黄色の部分)の汚れが目立っている。

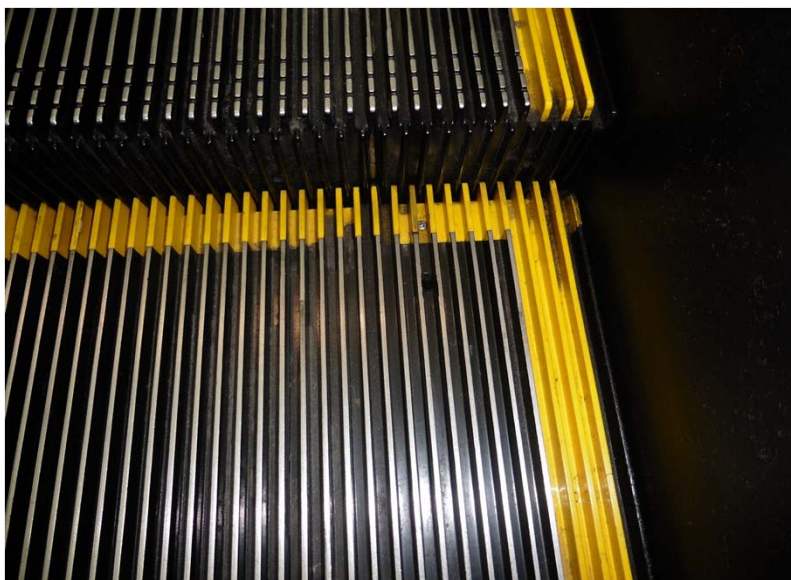
設備名	エスカレーター
設置場所	B1～1階
三菱製	
V-1000	
清掃前	
部分的であるが、黒いスラッジがこびり付いているのがわかる。

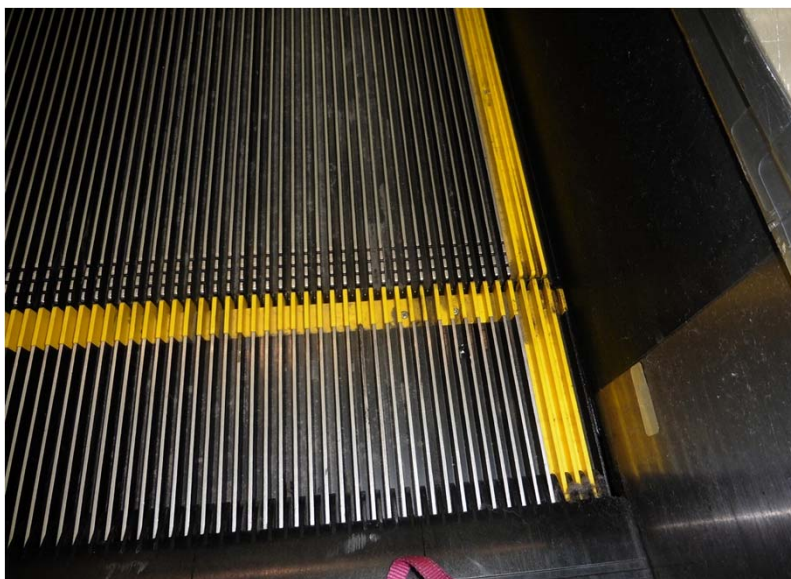
設備名	エスカレーター
設置場所	B1～1階
三菱製	
V-1000	
清掃前	
黒いスラッジ汚れは、箒やモップでの清掃では取れない。

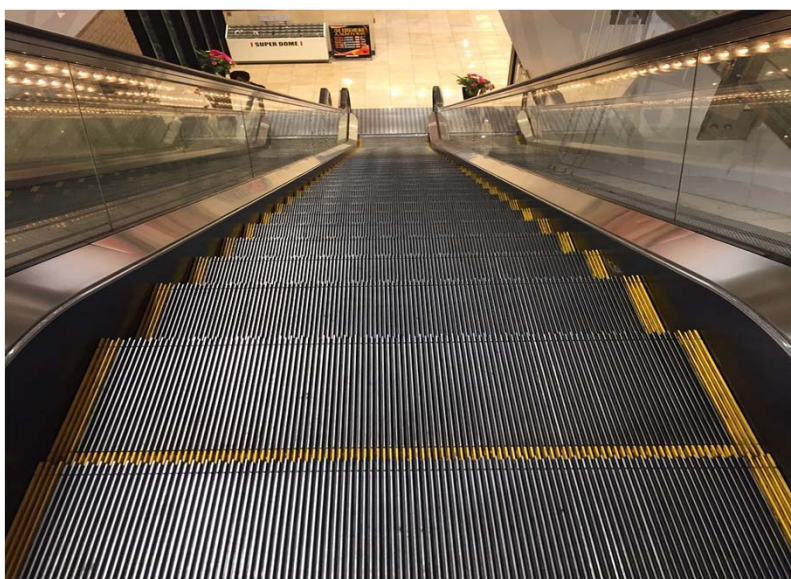
設備名	エスカレーター
設置場所	B1～1階
三菱製	
V-1000	
清掃後	
<p>両隣のエスカレーターと比べると清掃後の輝きが違うのが歴然としてわかる。</p>

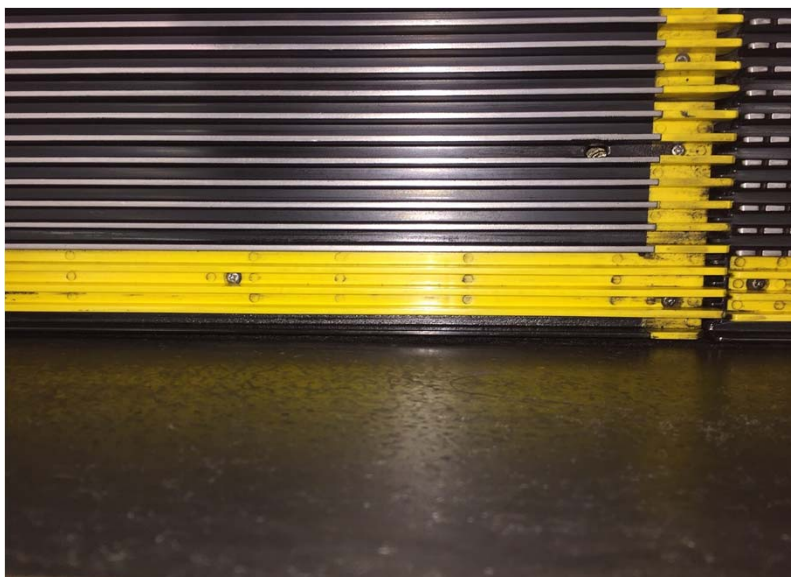
設備名	エスカレーター
設置場所	B1～1階
三菱製	
V-1000	
清掃後	
<p>一部、頑固なスラッジは取り切れていないが、定期清掃を継続することで取り切れないスラッジも取れ、次第にきれいになっていく。</p>

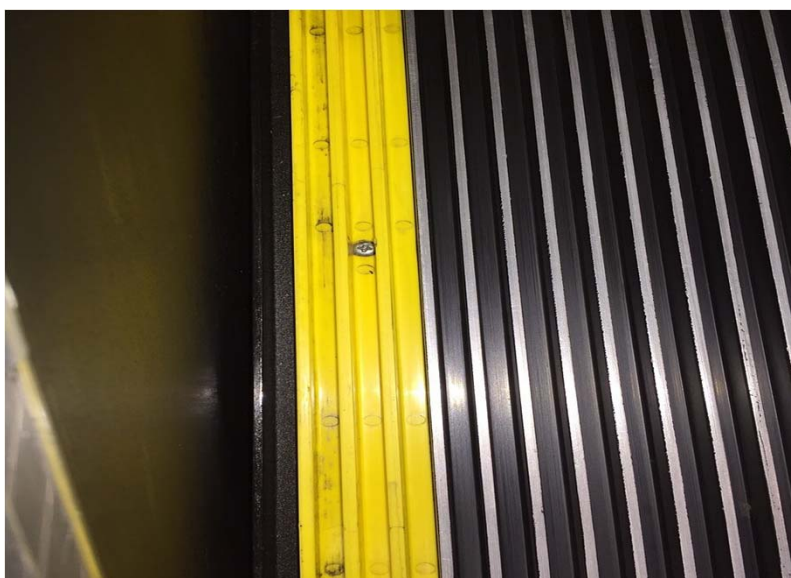
設備名	エスカレーター
設置場所	B1～1階
三菱製	
V-1000	
清掃後	
<p>たまったスラッジが取れ、70%くらい新品に近づく。</p>
