草津総合病院

No.1

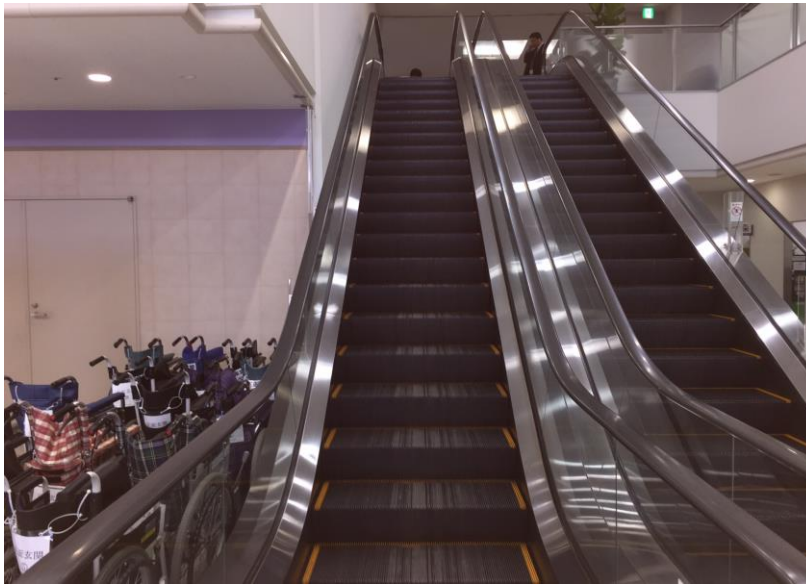
設備名	エスカレーター
設置場所	1階～2階
三菱製	
V-1000	
10年前に設置 2台	
<p>設置後10年のエスカレーターは駆動部の油と埃が癒着したスラッジがびっしりとこびり付いている。 ステップの溝は細菌・雑菌の温床となっており約8億の菌が繁殖しているとの結果もある。</p>

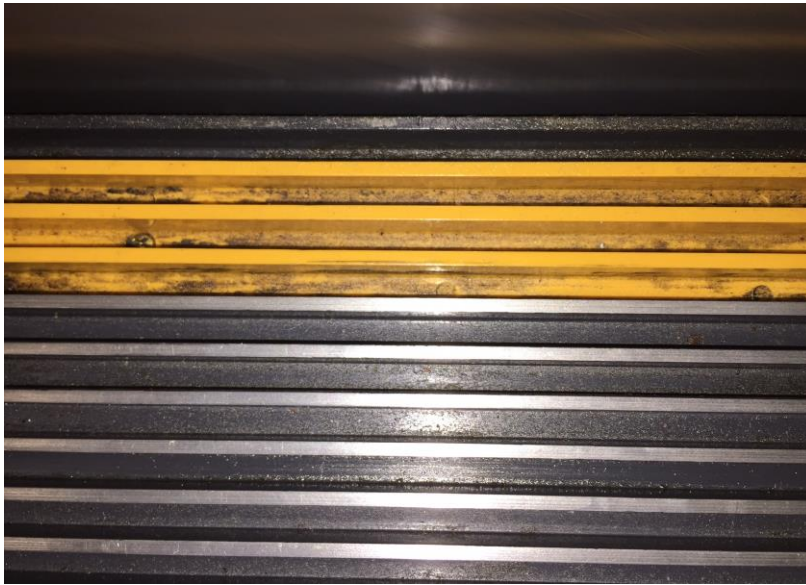
設備名	エスカレーター
設置場所	1階～2階
三菱製	
V-1000	
清掃前	
<p>黄色のデマケーションラインも溝の底にスラッジ汚れが酷く、黄色が見えなくなるほどである。</p>

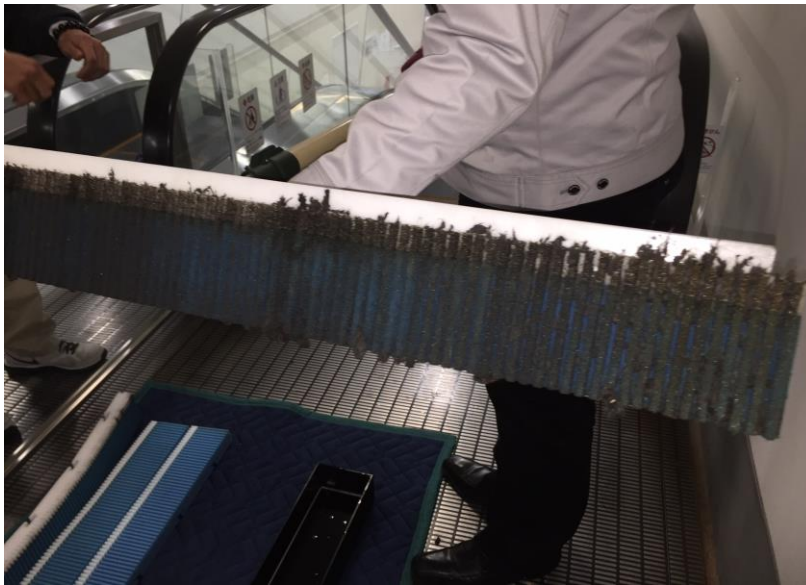
設備名	エスカレーター
設置場所	1階～2階
三菱製	
V-1000	
クリーニングパッド	
<p>パッドにより除去された真黒なスラッジ汚れ。駆動部分の油と埃が混ざってこびり付いたスラッジは酸化傾向にありエスカレーターを痛める原因となっている。</p>
