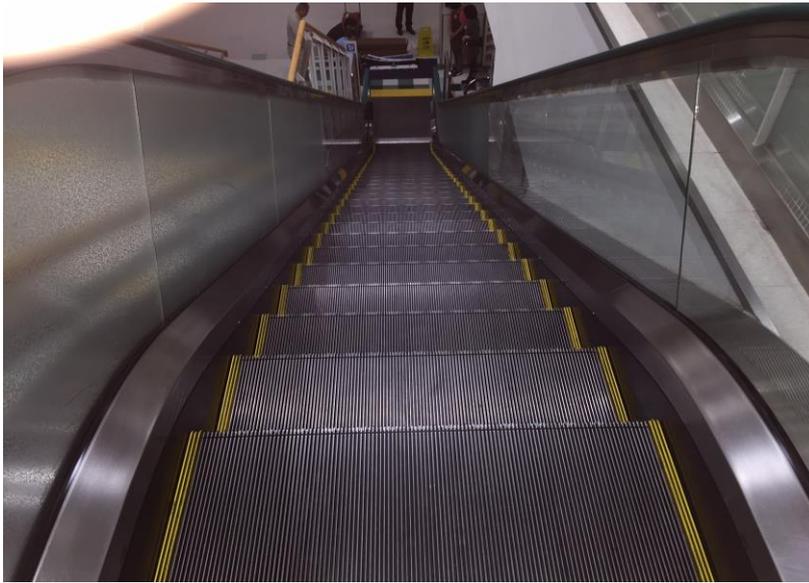
設備名	エスカレーター
設置場所	1階～2階
エスカレーター幅	
1000タイプ	
<b>清掃前</b>	
<p>設置後11年のエスカレーターは駆動部の油と埃が癒着したスラッジがびっしりとこびり付いている。</p>

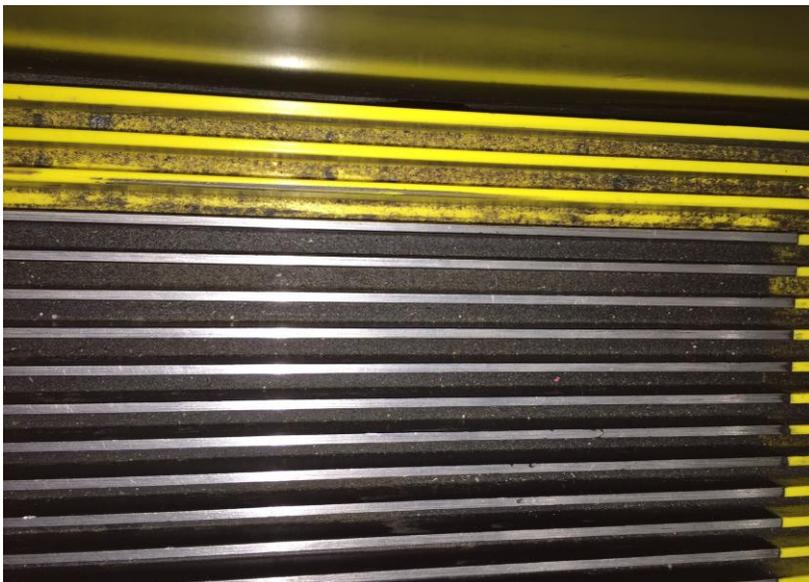
設備名	エスカレーター
設置場所	1階～2階
エスカレーター幅	
1000タイプ	
<b>清掃前</b>	
<p>ステップは真っ黒なスラッジ汚れが酷い状態であった。汚れが酷いため通常よりも長い清掃時間がかかる。</p>

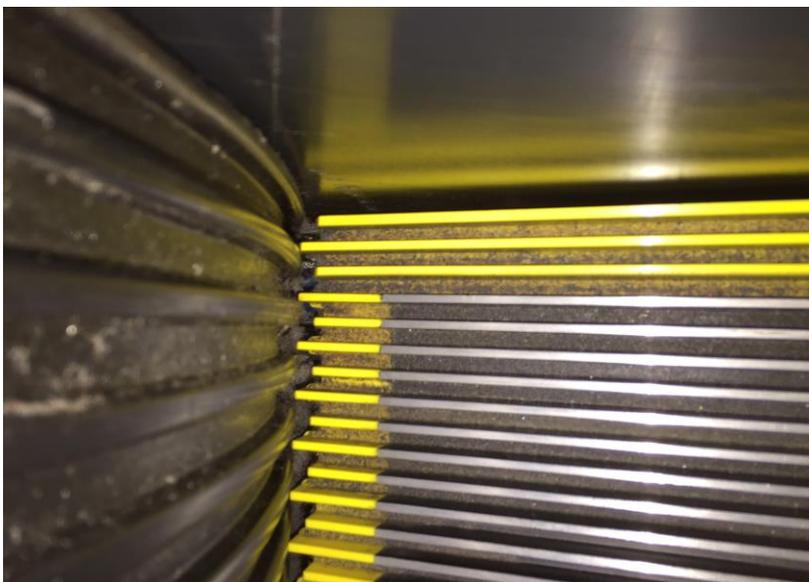
設備名	エスカレーター
設置場所	1階～2階
<b>清掃前</b>	
<p>すべてのステップに黒いスラッジ汚れがこびり付いている。</p>

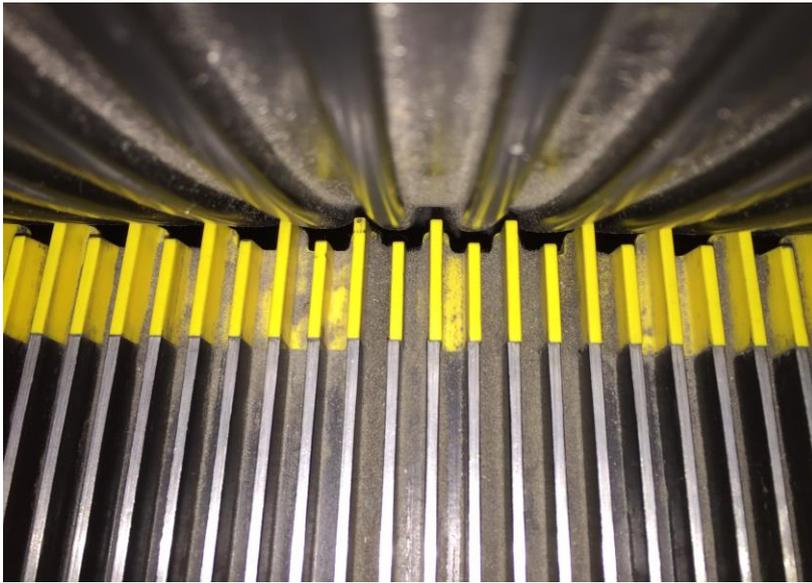
設備名	エスカレーター
設置場所	1階～2階
エスカレーター幅	
1000タイプ	
<b>清掃前</b>	
<p>黄色のデマケーションラインもスラッジ汚れで黄色が見えなくなるほど汚れている。</p>

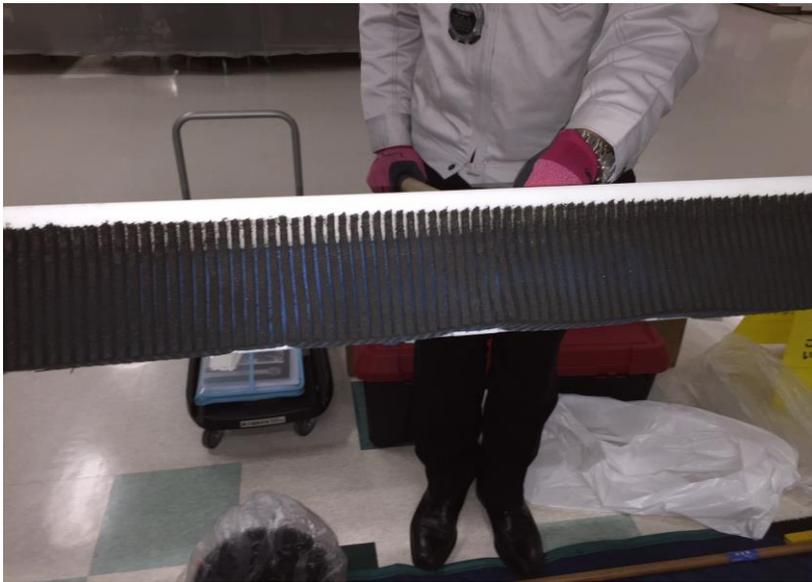
設備名	エスカレーター
設置場所	1階～2階
エスカレーター幅	
1000タイプ	
クリーニングパッド	
<p>駆動部分の油と埃が混ざってこびり付いたスラッジは酸化傾向にありエスカレーターを痛める原因となっている。</p>

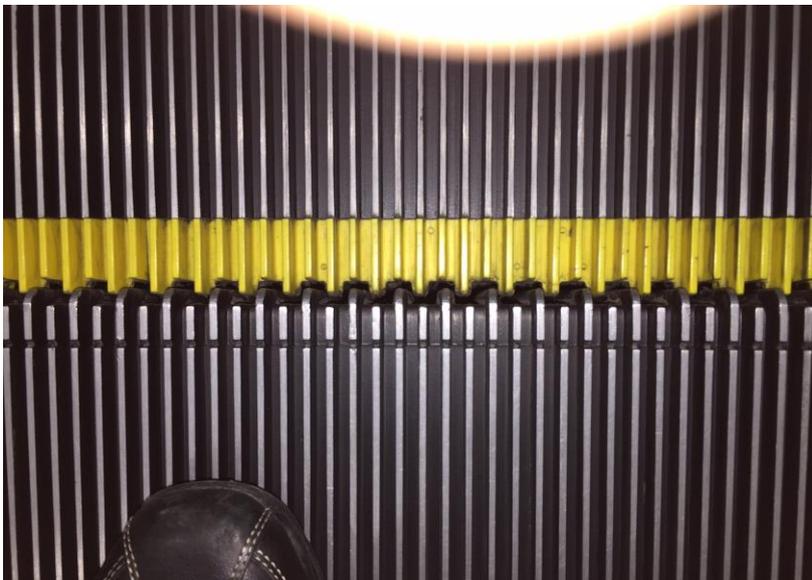
設備名	エスカレーター
設置場所	1階～2階
エスカレーター幅	
1000タイプ	
<b>清掃後</b>	
<p>溝の奥までスラッジがびっしり。このまま蓄積すると営業では使用できなくなるほど汚いエスカレーターとなることは間違いない。</p>

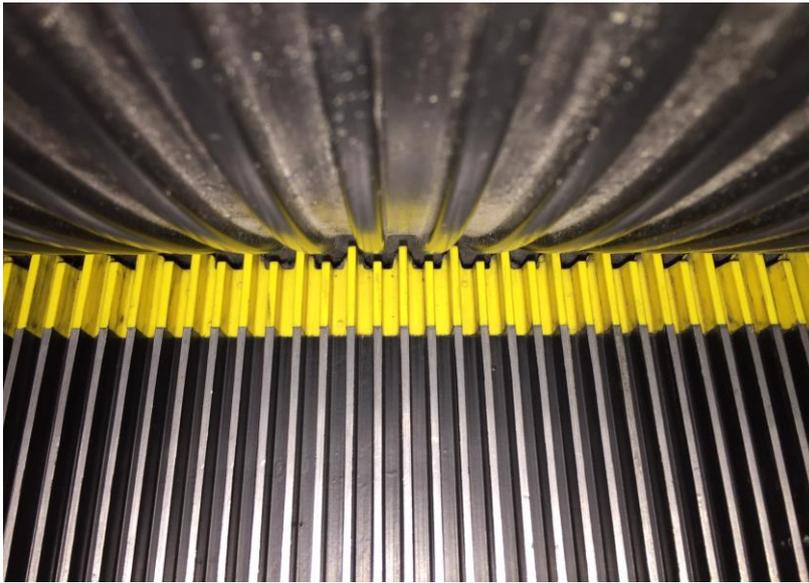
設備名	エスカレーター
設置場所	1階～2階
エスカレーター幅	
1000タイプ	
<b>清掃後</b>	
<p>スラッジが取れたデマケーションラインが美観のアップに貢献している。 溝の一つ一つの汚れもかなり取り除かれている。</p>

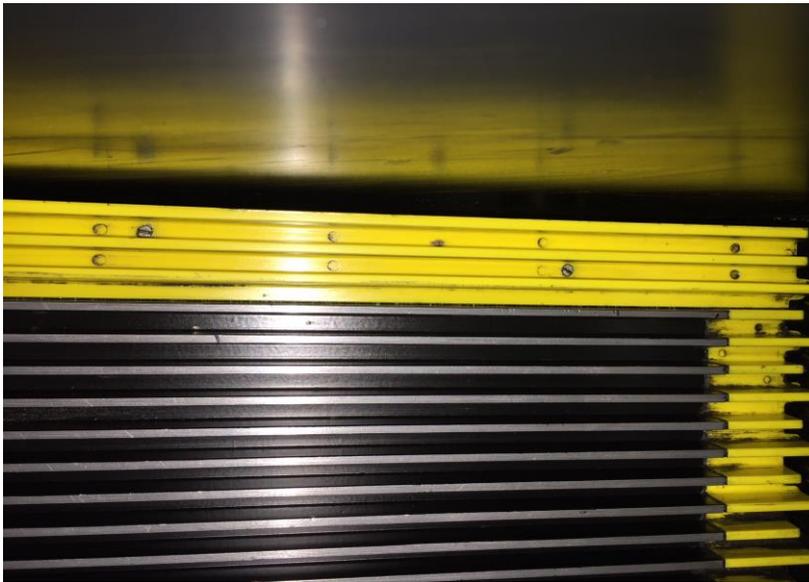
設備名	エスカレーター
設置場所	1階～2階
エスカレーター幅	
1000タイプ	
<b>清掃後</b>	
<p>スラッジが蓄積しやすい角の端部分はまだスラッジが残っているのがわかる。10数年間の汚れの蓄積は半端ではない。しかし、清掃前と比べて、輝きの違いは歴然である。</p>

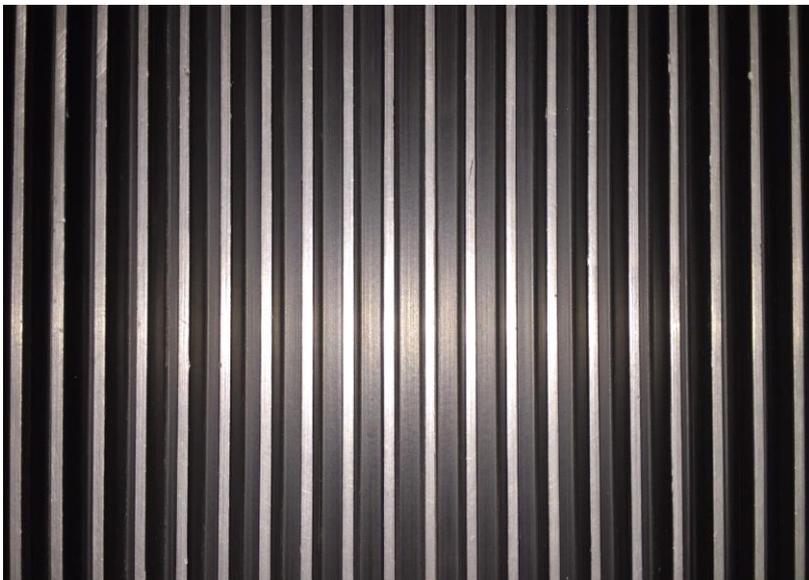
設備名	エスカレーター
設置場所	1階～2階
エスカレーター幅	
1000タイプ	
<b>清掃後</b>	
<p>溝の奥まで埃とスラッジが取れているのがよくわかる。スラッジの汚れを取ることはもちろんであるが、エスカレーターが輝いて見えるのがREN清掃の特徴でもある。</p>
