大阪 商業施設 IY T店_デモ報告書

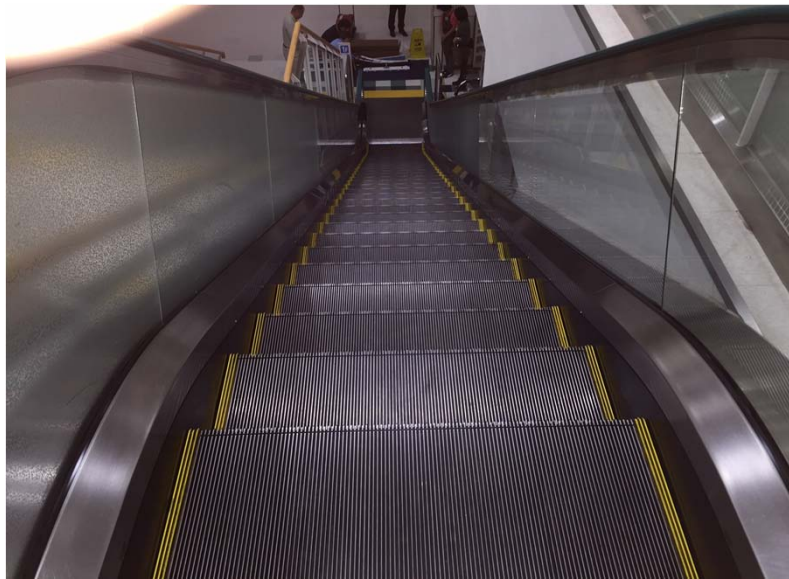
No.1

設備名	エスカレーター
設置場所	1階～2階
エスカレーターの幅	
1000タイプ	
11年前に設置	
<p>設置後11年のエスカレーターは駆動部の油と埃が癒着したスラッジがびっしりとこびり付いている。</p>

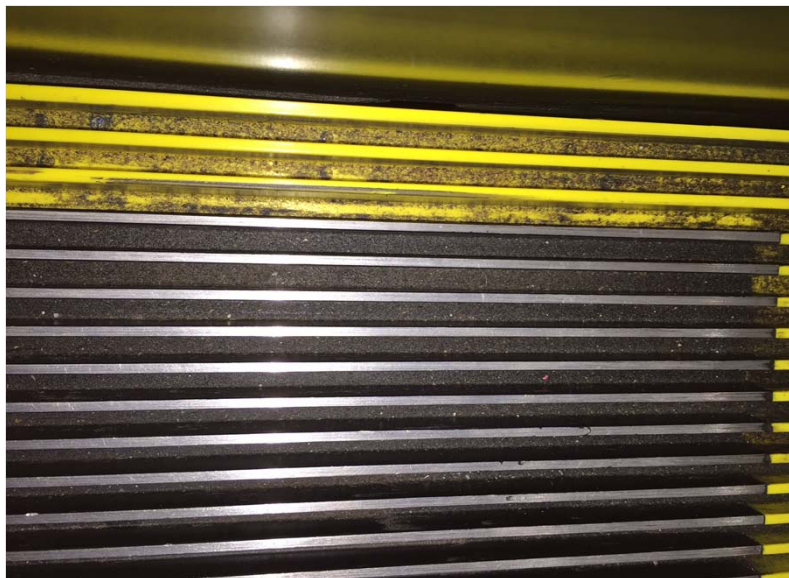
設備名	エスカレーター
設置場所	1階～2階
エスカレーターの幅	
1000タイプ	
清掃前	
<p>ステップは真っ黒なスラッジ汚れが酷い状態であった。汚れが酷いため通常よりも長い清掃時間がかかる。</p>

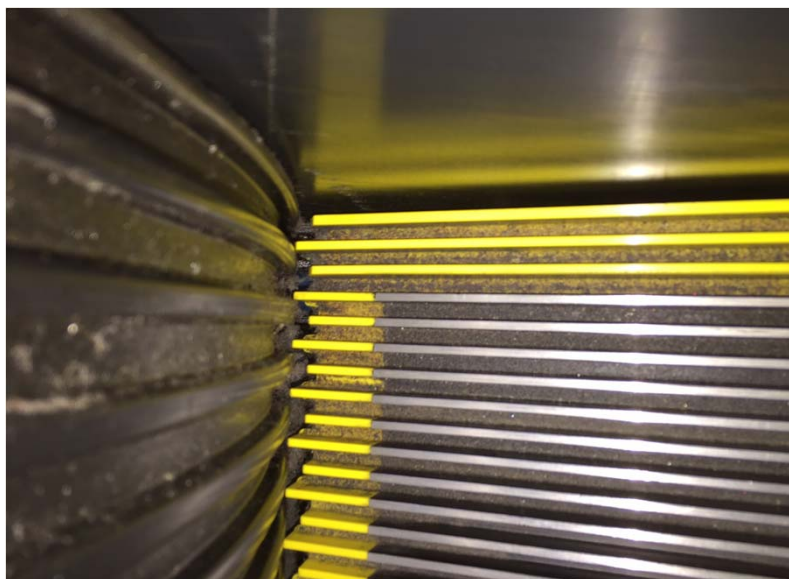
設備名	エスカレーター
設置場所	1階～2階
1000タイプ	
清掃前	
<p>すべてのステップに黒いスラッジ汚れがこびり付いている。</p>

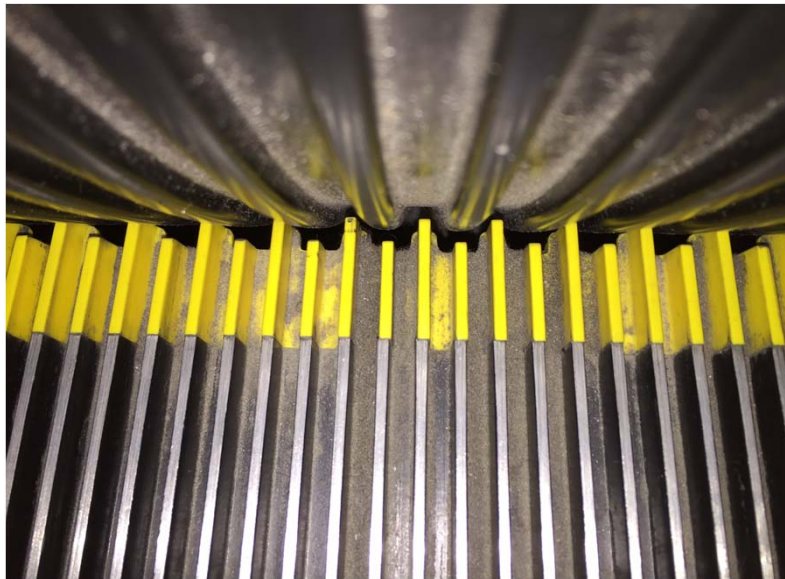
設備名	エスカレーター
設置場所	1階～2階
エスカレーターの幅	
1000タイプ	
清掃前	
<p>黄色のデマケーションラインもスラッジ汚れで黄色が見えなくなるほど汚れている。</p>

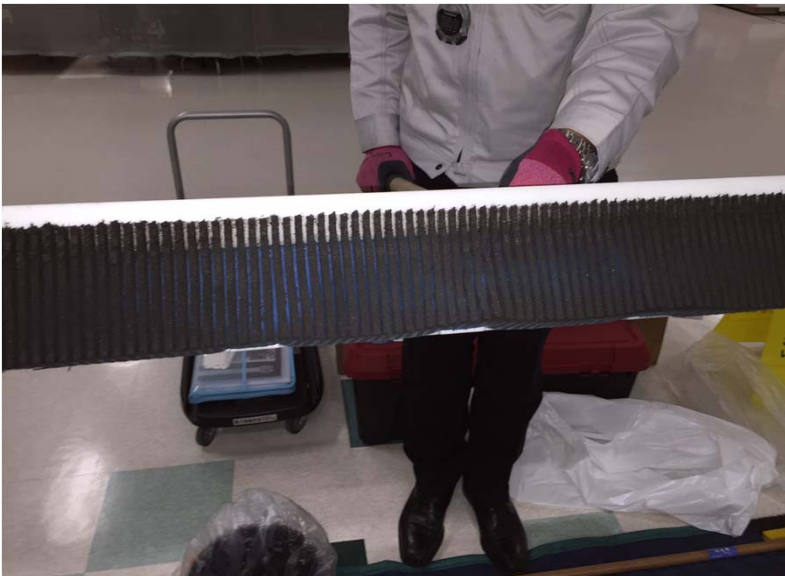
設備名	エスカレーター
設置場所	1階～2階
エスカレーターの幅	
1000タイプ	
クリーニングパッド	
<p>駆動部分の油と埃が混ざってこびり付いたスラッジは酸化傾向にありエスカレーターを痛める原因となっている。</p>

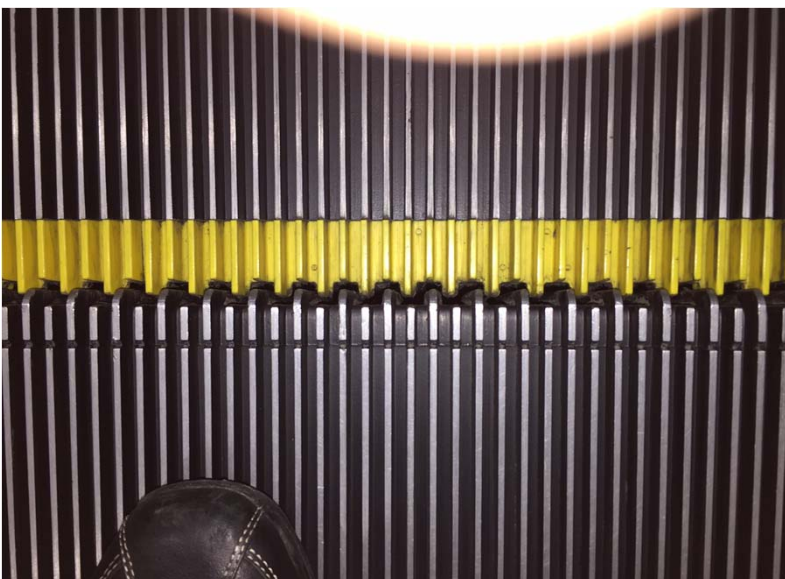
設備名	エスカレーター
設置場所	1階～2階
エスカレーターの幅	
1000タイプ	
清掃後	
<p>溝の奥までスラッジがびっしり。このまま蓄積すると営業では使用できなくなるほど汚いエスカレーターとなることは間違いない。</p>

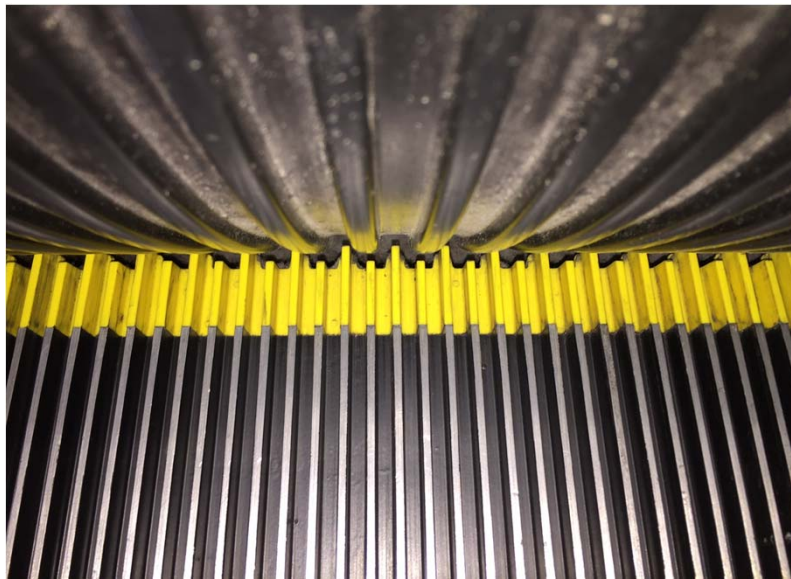
設備名	エスカレーター
設置場所	1階～2階
エスカレーターの幅	
1000タイプ	
清掃後	
<p>スラッジが取れたデマケーションラインが美観のアップに貢献している。 溝の一つ一つの汚れもかなり取り除かれている。</p>

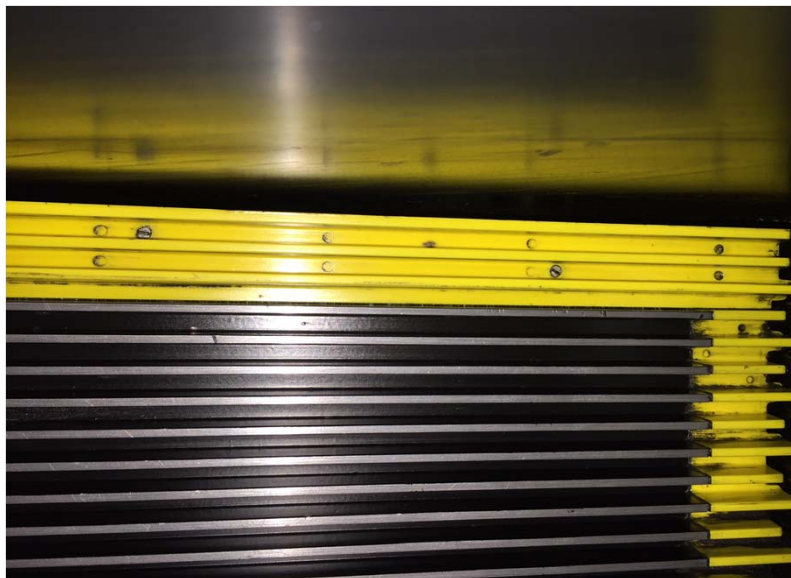
設備名	エスカレーター
設置場所	1階～2階
エスカレーターの幅	
1000タイプ	
清掃後	
<p>スラッジが蓄積しやすい角の端部分はまだスラッジが残っているのがわかる。10数年間の汚れの蓄積は半端ではない。しかし、清掃前と比べて、輝きの違いは歴然である。</p>

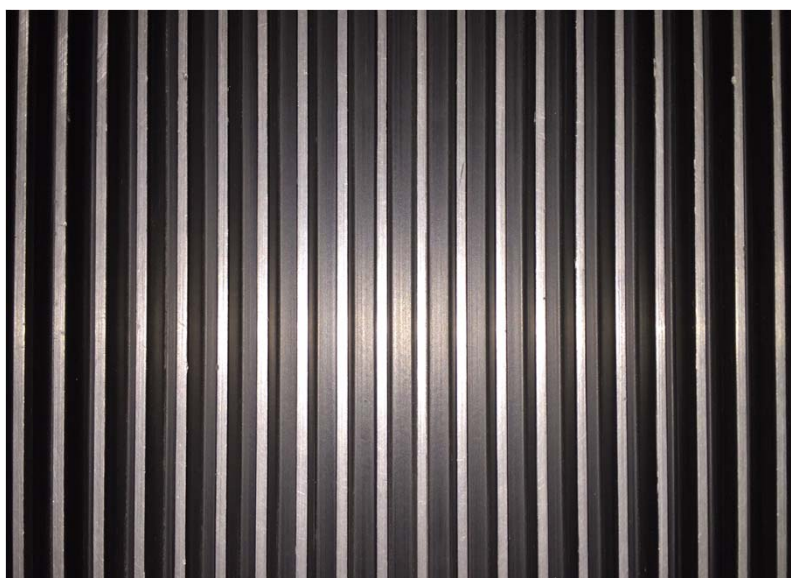
設備名	エスカレーター
設置場所	1階～2階
エスカレーターの幅	
1000タイプ	
清掃後	
<p>溝の奥まで埃とスラッジが取れているのがよくわかる。スラッジの汚れを取ることはもちろんであるが、エスカレーターが輝いて見えるのがREN清掃の特徴でもある。</p>
