東京 大型商業施設 AC

No.1

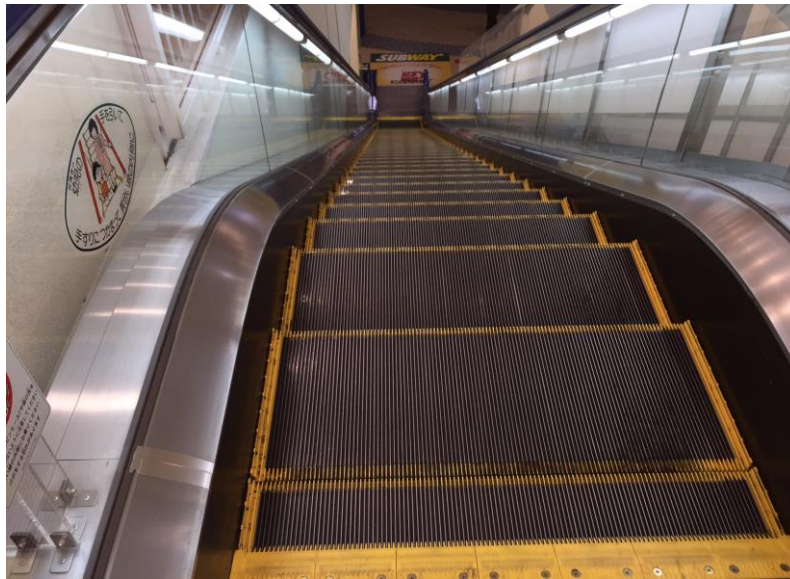
設備名	エスカレーター
設置場所	1F~2F
エスカレーターの幅	
1000タイプ	
約16年前に設置	
<p>お台場の有名な商業施設。法定耐久年数の15年を超えているため、汚れ度のランクは5段階でEランク。下から2番目の汚れ具合であった。利用客も多く汚れ具合は電鉄並みである。</p>

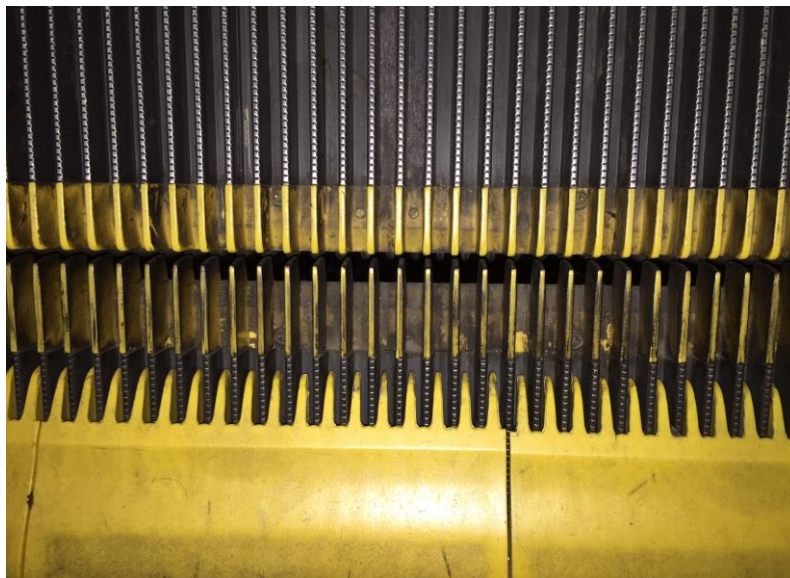
設備名	エスカレーター
設置場所	1F~2F
エスカレーターの幅	
1000タイプ	
5段階評価 汚れランク D	
<p>溝の底と表面には真黒なスラッジ汚れがびっしりとこびり付いている。この状態では巻き込み防止の黄色いラインが用を足していないので、利用客が巻き込み事故を起こした場合、運用側の責任は重い。</p>

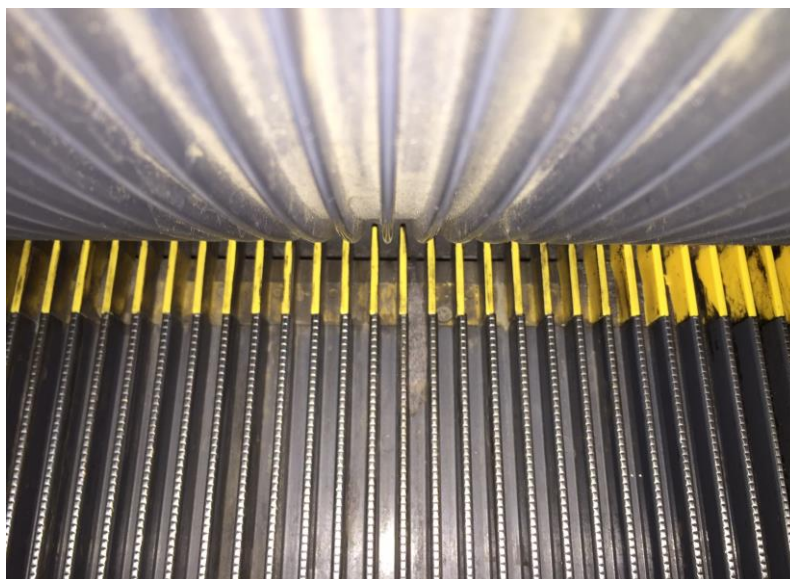
設備名	エスカレーター
設置場所	1F~2F
エスカレーターの幅 1000タイプ	
清掃前	
<p>16年間で蓄積された汚れは酷く、モップや箒などでは簡単に落ちない。ステップ上には駆動部の油分が薄く浮き上がり雨の日などは転倒事故の危険がある。</p>

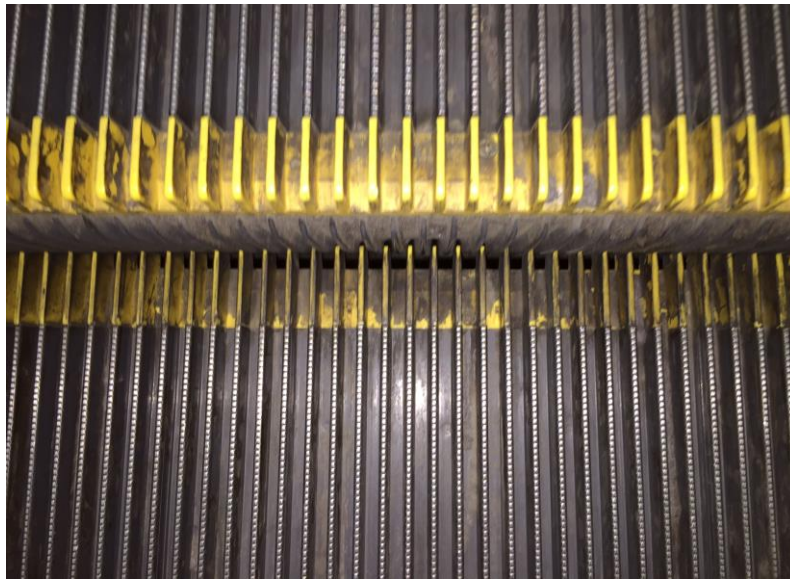
設備名	エスカレーター
設置場所	1F~2F
エスカレーターの幅	
1000タイプ	
清掃前	
<p>駆動部分のグリース油が埃などと固まり、真黒なスラッジとなってこびり付いている。溝の奥に油のスラッジがこびり付いているのがわかる。</p>

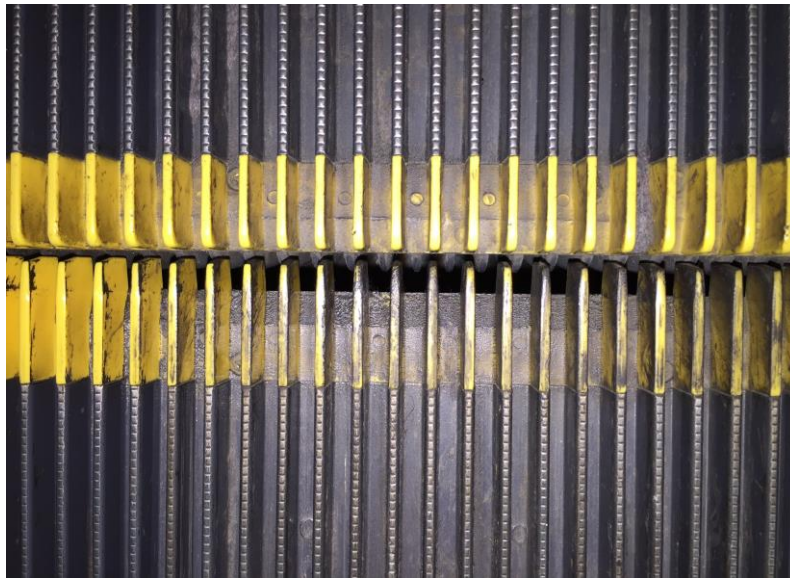
設備名	エスカレーター
設置場所	1F~2F
エスカレーターの幅	
1000タイプ	
清掃前	
<p>こびり付いたスラッジは酸化傾向にありエスカレーターを痛める原因となっている。法定耐久年数を過ぎているため、デマケーションライン(黄色)が破損して欠け落ちている。</p>

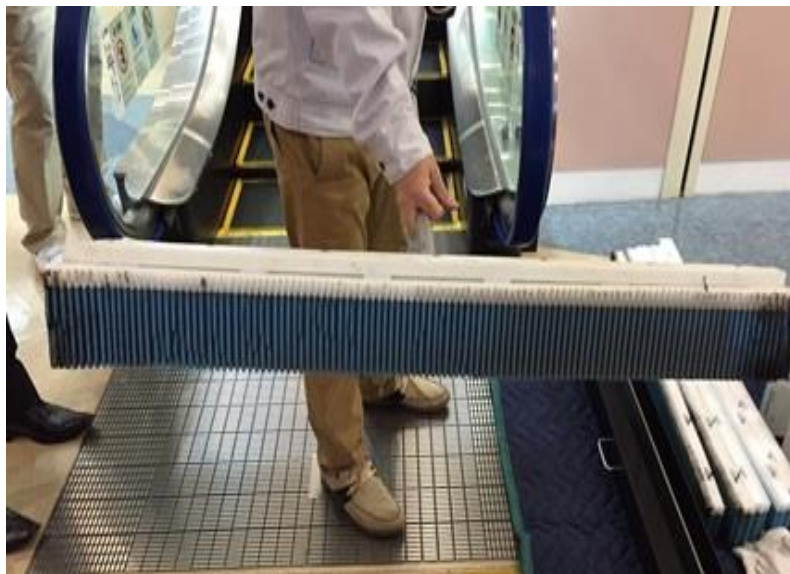
設備名	エスカレーター
設置場所	1F~2F
エスカレーターの幅	
1000タイプ	
クリーニングパッド	
<p>埃取りの1本目では汚れが取り切れない状況。この後、こびり付いた真黒な油汚れのスラッジをパッドが見事に拭きあげる。しかし、パッドを5本使用しても長年の汚れは簡単にはすべてを取り切れない。定期的な清掃が必要である。</p>

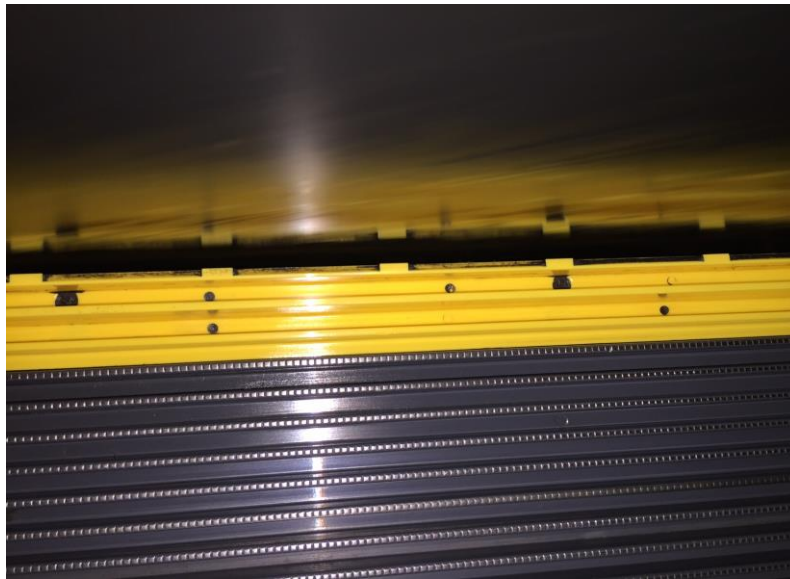
設備名	エスカレーター
設置場所	1F~2F
エスカレーターの幅	
1000タイプ	
清掃後	
<p>当初のスラッジ汚れが取れてねじ山がはっきりとわかるようになる。しかしまだまだ汚れが取り切れていない。16年間の汚れの蓄積と普段の定期的な清掃が不十分であったことが良く分かる。</p>

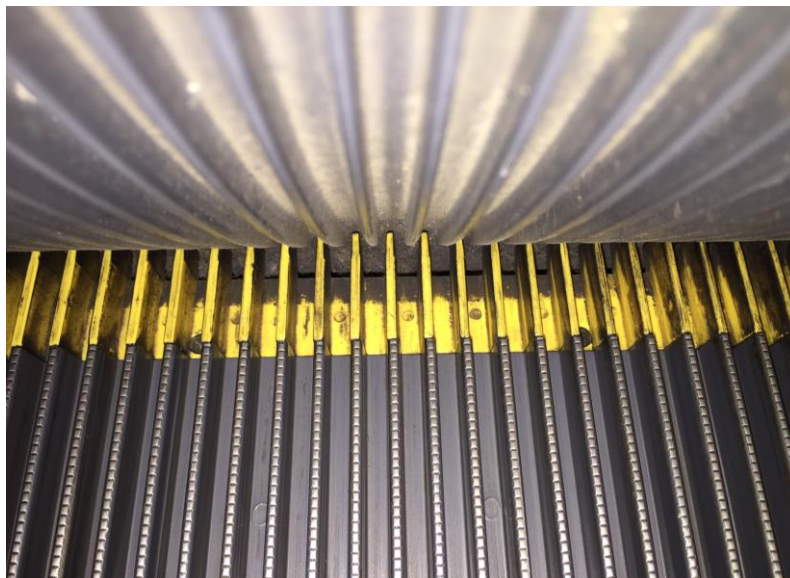
設備名	エスカレーター
設置場所	1F~2F
エスカレーターの幅	
1000タイプ	
清掃後	
<p>清掃前とは歴然と違う美しさである。溝の底の地金がきれいに見えるようになった。取り切れない汚れは定期清掃で確実にきれいになり、そのきれいな状態を保つことができる。</p>

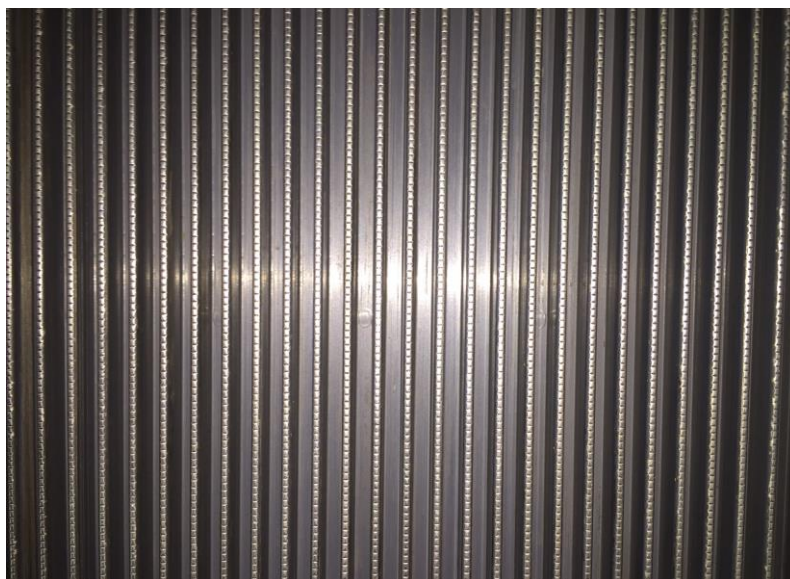
設備名	エスカレーター
設置場所	1F~2F
エスカレーターの幅	
1000タイプ	
清掃後	
<p>溝の奥まで埃とスラッジが取れているのがよくわかる。スラッジの汚れを取ることはもちろんであるが、エスカレーターが輝いて見えるのがREN清掃の特徴でもある。</p>
