豊洲フロント様

No.1

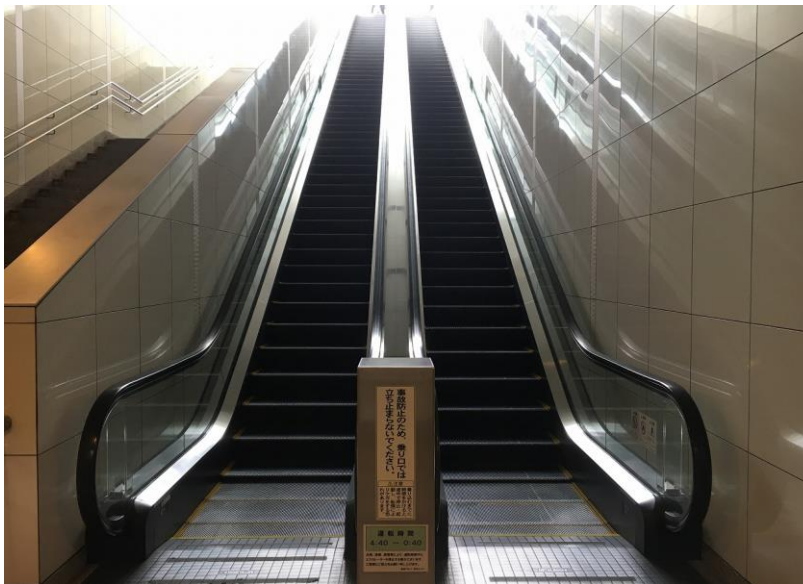
設備名	エスカレーター
設置場所	B1F～1F
三菱製	
V-1000 全4台	
約5年前に設置	
<p>設立5年の商業施設のエスカレーター。設置後5年が経過した状態なのにステップは蓄積された埃とスラッジでかなり汚れている。黄色のデマケーションラインも黒く汚れており本来の役目を果たせていない。</p>

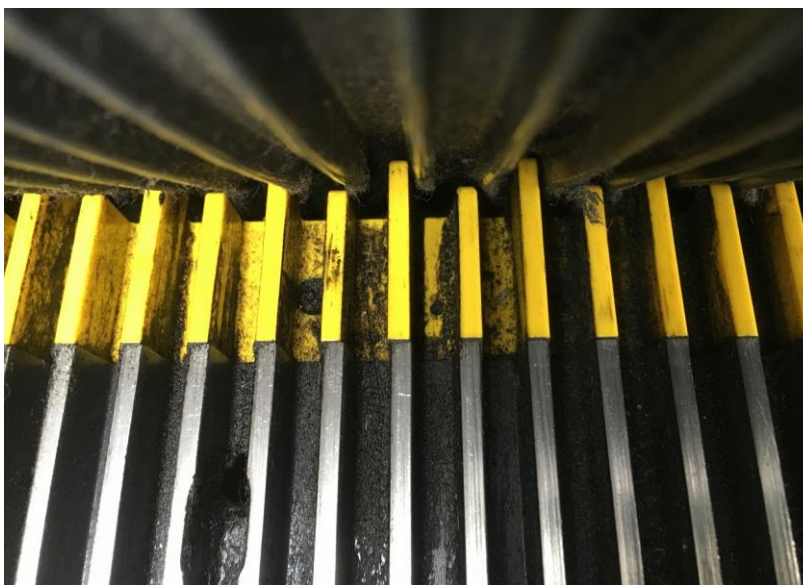
設備名	エスカレーター
設置場所	B1F～1F
三菱製	
V-1000	
5段階評価 汚れランク D	
<p>駆動部のグリースが浮き上がり埃と結合したスラッジとなってこびり付いている。黄色のデマケーションラインは巻き込み防止の注意を促すのが目的だが、黒く汚れており利用者にとって危険な状態となっている。</p>

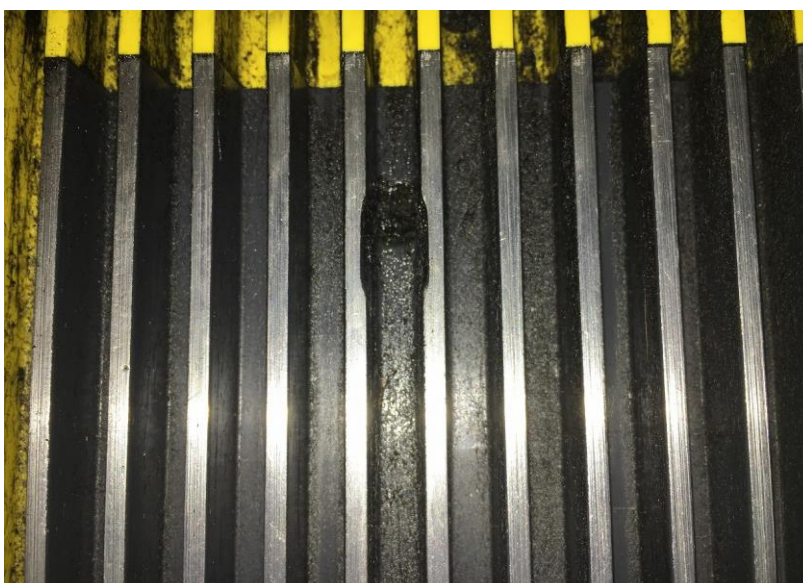
設備名	エスカレーター
設置場所	B1F～1F
三菱製 V-1000	
清掃前	
<p>蓄積された汚れはこびり付いており、モップや箒などでは簡単に落ちない。ステップ上には駆動部の油分が薄く浮き上がり雨の日などは転倒事故の危険がある。</p>

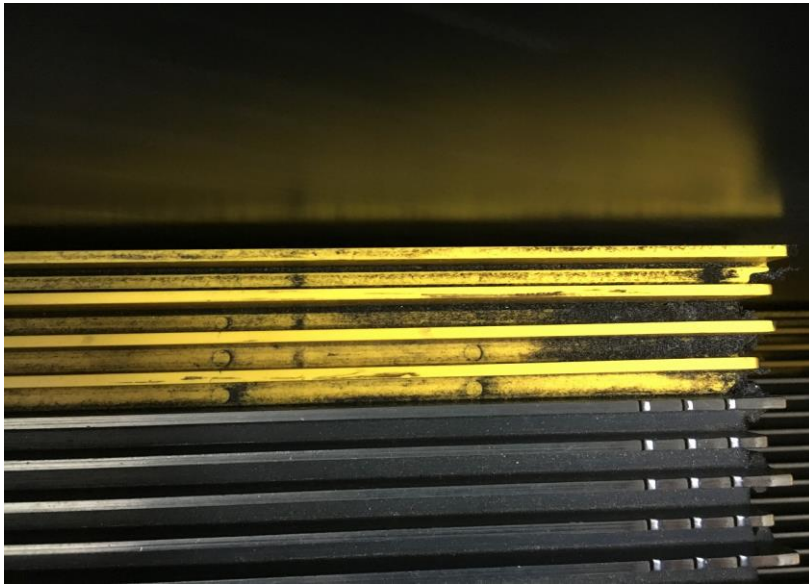
設備名	エスカレーター
設置場所	B1F~1F
三菱製	
V-1000	
清掃前	
<p>デマケーションラインに埃と油が一緒になったスラッジが蓄積されていて、黄色が見えない部分が存在する。</p>

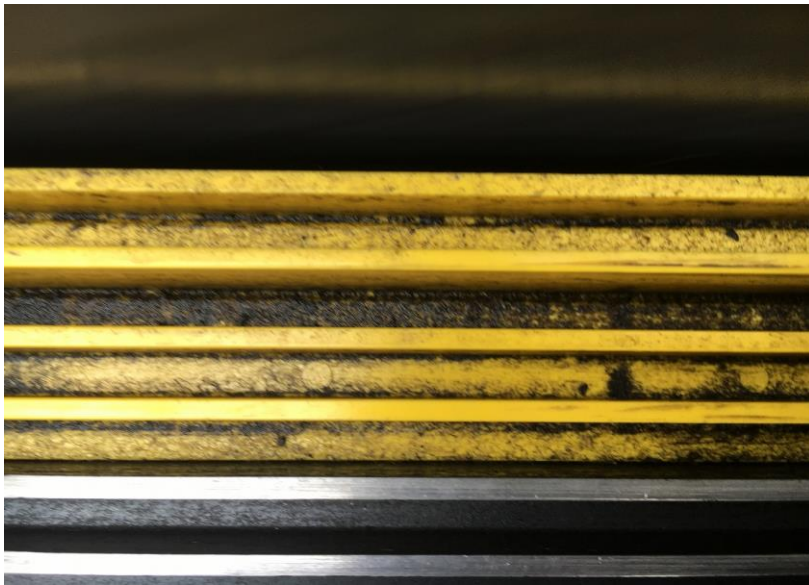
設備名	エスカレーター
設置場所	B1F~1F
三菱製	
V-1000	
清掃前	
<p>溝の底も乾いた埃だけでなく油を含んだ真黒なスラッジ汚れがこびり付いている。</p>
