東京 大型商業施設RPH

No.1

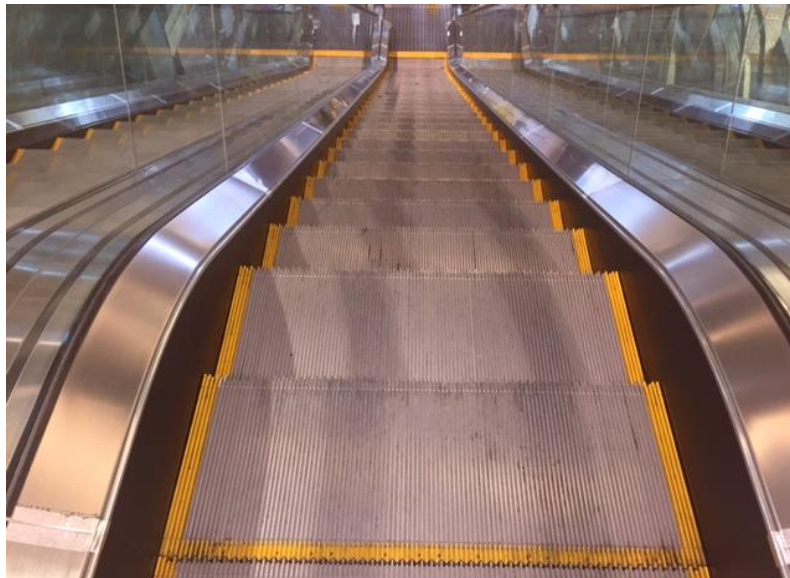
設備名	エスカレーター
設置場所	LL階 2F~3F
エスカレーターの幅	
1000タイプ シルバー	
約13年前に設置	
<p>東京のランドマークとなるオフィスタワービル。シルバーの為、汚れが付き始めるとどうしても汚く見えてしまう。埃汚れがクリート溝全体に蓄積し、かなり汚れていた。黄色のデマケーションラインも特に角が黒く汚れている状態。</p>

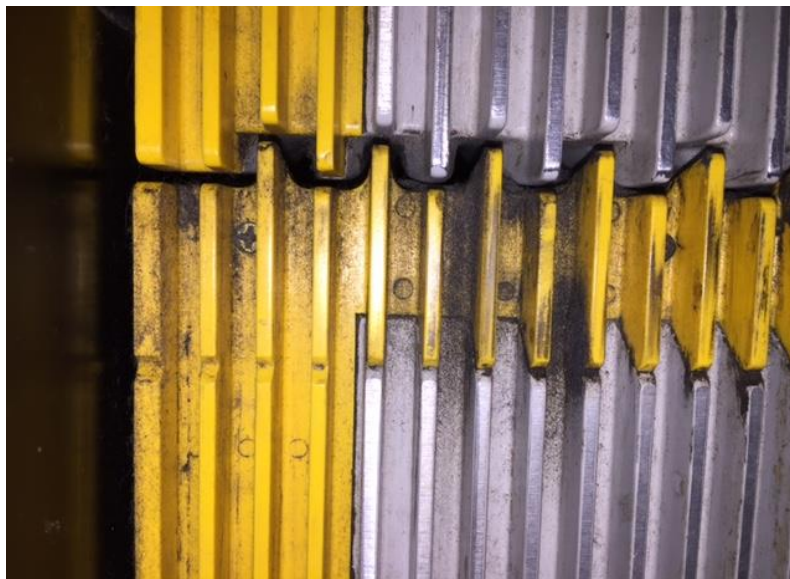
設備名	エスカレーター
設置場所	LL階 2F~3F
エスカレーターの幅	
1000タイプ シルバー	
5段階評価 汚れランク C	
<p>駆動部のグリースが浮き上がり埃と結合し、酸化したスラッジとなってこびり付いている。黄色のデマケーションラインは巻き込み防止の注意を促すが目的だが、かなり黒く汚れており利用者にとってやや危険な状態となっている。</p>

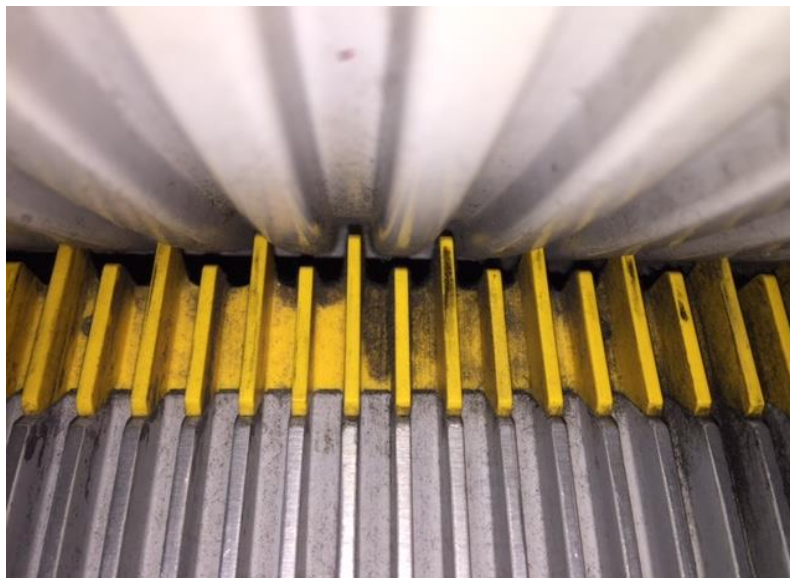
設備名	エスカレーター
設置場所	LL階 2F~3F
エスカレーターの幅 1000タイプ	
清掃前	
<p>外から入ってすぐのエスカレーターのため比較的汚れやすい環境である。蓄積された汚れは酸化し、若干こびり付いており、モップや箒などでは簡単に落ちない。ステップ上には駆動部の油分が薄く浮き上がり雨の日などは転倒事故の危険がある。</p>

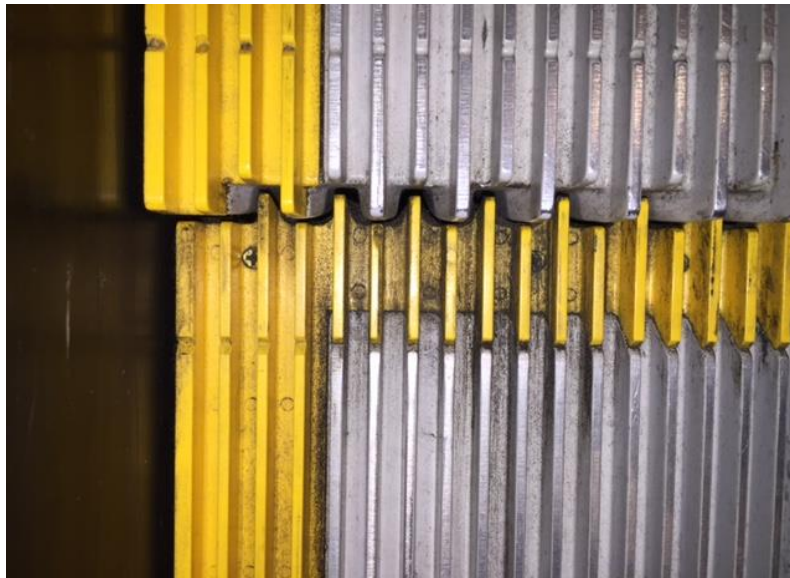
設備名	エスカレーター
設置場所	LL階 2F~3F
エスカレーターの幅	
1000タイプ シルバー	
清掃前	
<p>こびり付いた油汚れのスラッジは酸化傾向にありエスカレーターを痛める原因となっている。放っておくとこびり付きながらどんどん蓄積していく。溝の底だけでなく壁面にも汚れがついているのがよくわかる。</p>

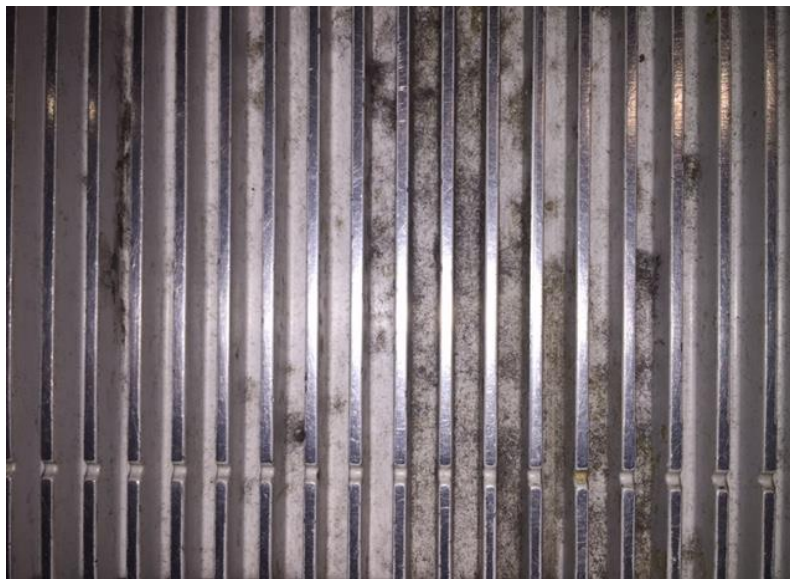
設備名	エスカレーター
設置場所	LL階 2F~3F
エスカレーターの幅	
1000タイプ シルバー	
清掃前	
<p>目には見えにくいですが油分がステップ上を薄く覆っているので滑りやすくなっており、安全性上でも問題がある。溝の底も乾いた埃だけでなく油を含んだ真黒なスラッジ汚れがこびり付いているのがわかる。</p>

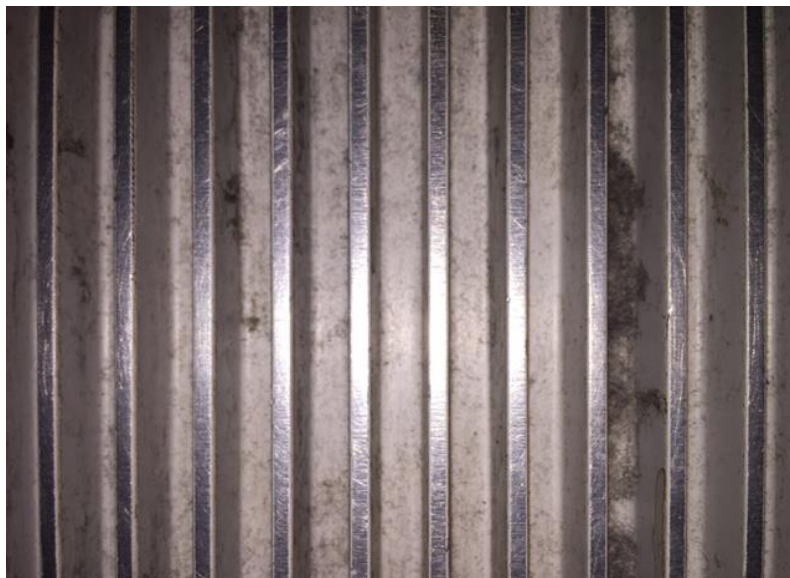
設備名	エスカレーター
設置場所	LL階 2F~3F
エスカレーターの幅	
1000タイプ シルバー	
清掃前	
<p>汚れが比較的少ないはずの中央部分にも溝の底に長年の埃がこびり付いている。この溝の底の汚れは簡単には落ちない汚れである。清掃後、溝底の地金がどこまできれいになるか楽しみである。</p>

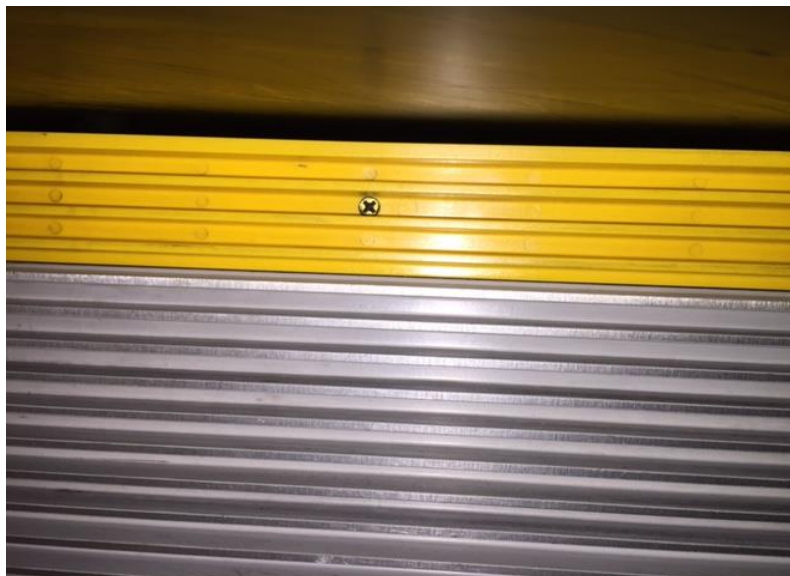
設備名	エスカレーター
設置場所	LL階 2F~3F
エスカレーターの幅	
1000タイプ シルバー	
清掃後	
<p>溝の底に溜まっていた長年の埃とスラッジがきれいに取り除かれ、地金も綺麗に見える。デマケーションラインも歴然ときれいになり、本来の巻き込み防止の役目をしっかりと果たしている。新設時の美しさにかかなり近くなった。</p>

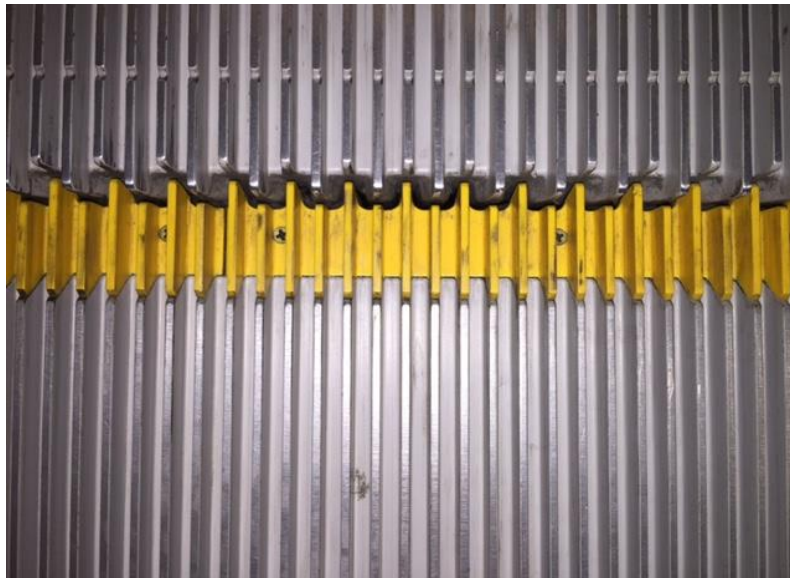
設備名	エスカレーター
設置場所	LL階 2F~3F
エスカレーターの幅	
1000タイプ シルバー	
清掃後	
<p>清掃前とは歴然と違う美しさである。溝の底の地金がきれいに見えるようになった。部分的に取り切れない汚れがあるが、今後パッド1本使用5分清掃の定期清掃を行うことでよりきれいになり、そのきれいな状態を継続して保つことができる。</p>

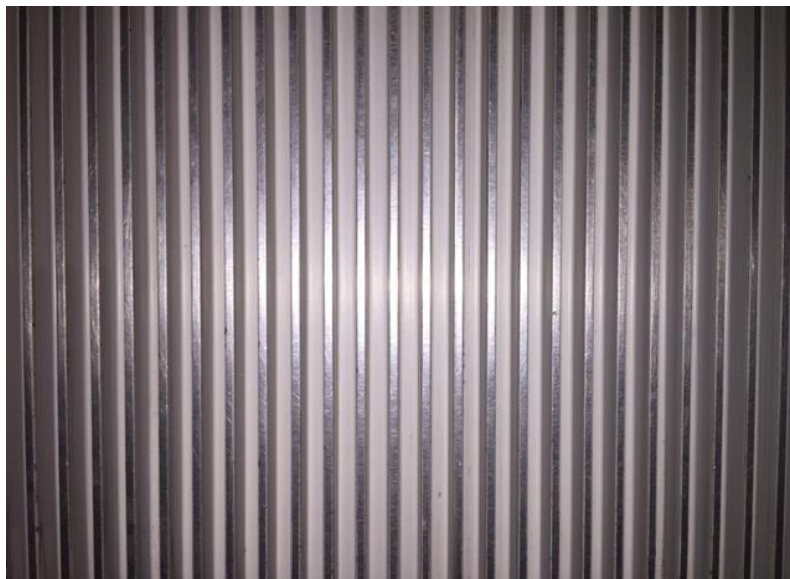
設備名	エスカレーター
設置場所	LL階 2F~3F
エスカレーターの幅	
1000タイプ シルバー	
清掃後	
<p>ステップ面の油分が除去されるときわめて滑りにくい状態となり、転倒事故などの安全性が格段にアップする。美観のみでなく、エスカレーターの耐久性と安全性が格段にアップする。</p>

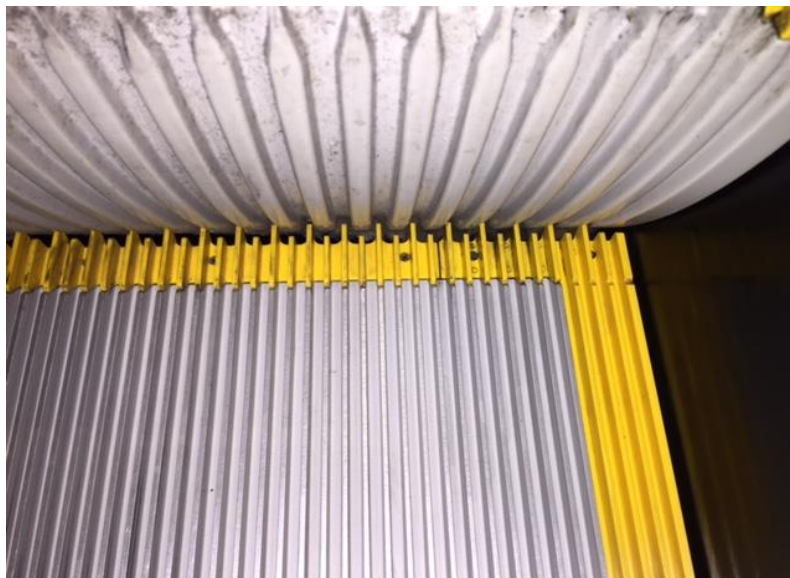
設備名	エスカレーター
設置場所	LL階 2F~3F
エスカレーターの幅	
1000タイプ シルバー	
清掃後	
<p>エスカレーターが美しいと施設がリニューアルされた印象となる。汚れたエスカが多い中、美しいエスカは施設のブランド力のアップに大きく貢献する。溝の奥の汚れはほぼ完璧に取れている。わずかな汚れは次回以降の定期清掃で簡単に取れていく。</p>

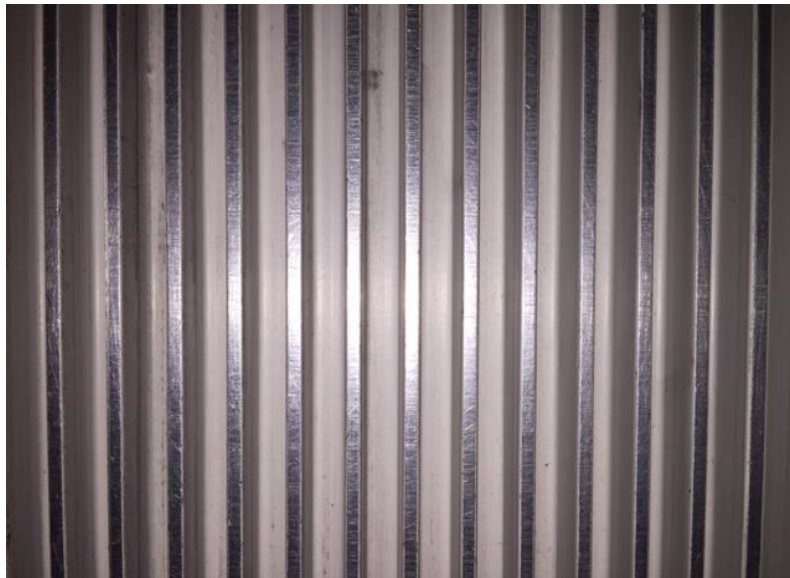
設備名	エスカレーター
設置場所	LL階 2F~3F
エスカレーターの幅	
1000タイプ シルバー	
清掃後	
<p>光に反射して美しい輝きを取り戻したステップ。経年経過で蓄積された埃やスラッジを見事に除去した状態。最初の汚れた状態と比較すると美しさの違いが歴然と際立っている。</p>

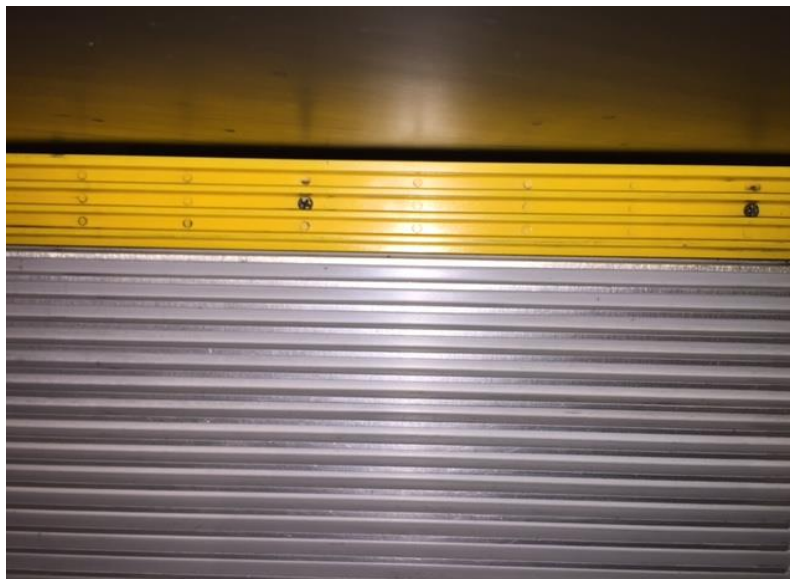
設備名	エスカレーター
設置場所	LL階 2F~3F
エスカレーターの幅	
1000タイプ シルバー	
清掃後	
<p>安全性の確保のため、油分やスラッジ汚れを取ることが大きな目的であるが、エスカレーターが輝いて見えるのがREN清掃の特徴でもある。パッド1本のみを使用する5分間の定期清掃を継続することで更に美しくなり、その美しさを何年経っても継続できる。</p>

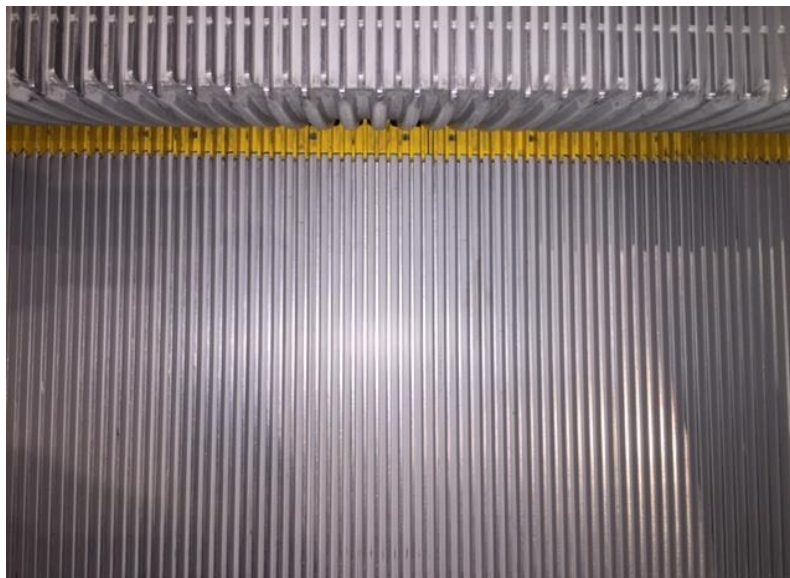
設備名	エスカレーター
設置場所	LL階 2F~3F
エスカレーターの幅	
1000タイプ シルバー	
清掃後	
<p>ステップがきれいになると縦のライザー部分の汚れが目立つ。しかし、ステップが綺麗な状態であると縦のライザー部分も汚れにくくなる。よってライザーは一度きれいにすることで清掃頻度が減る。ライザー部分の清掃キットは年内の発売予定で開発中です。</p>
