設備名	エスカレーター
設置場所	2F~3F
エスカレーターの幅	
1000タイプ (600パッド使用で違いを見る)	
約15年前に設置	
JR橋本駅隣接の駅ビルモール。駅隣接のため利用客が多い。埃とスラッジ汚れがかなり蓄積しており、約15年経過のため非常に頑固な汚れである。今回は600幅のパッドを使用して左側を清掃し、清掃前と清掃後の違いを比較する。

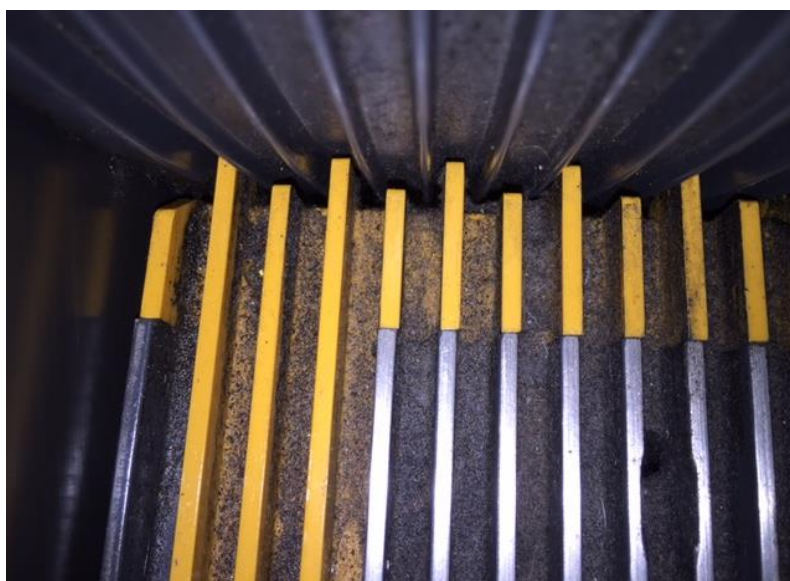
設備名	エスカレーター
設置場所	2F~3F
エスカレーターの幅	
1000タイプ	
5段階評価 汚れランク D	
駆動部のグリースが浮き上がり埃と結合し、酸化したスラッジとなってこびり付いている。黄色のデマケーションラインは巻き込み防止の注意を促すが目的だが、部分的にかなり黒く汚れており、放っておくと全体に広がっていく。

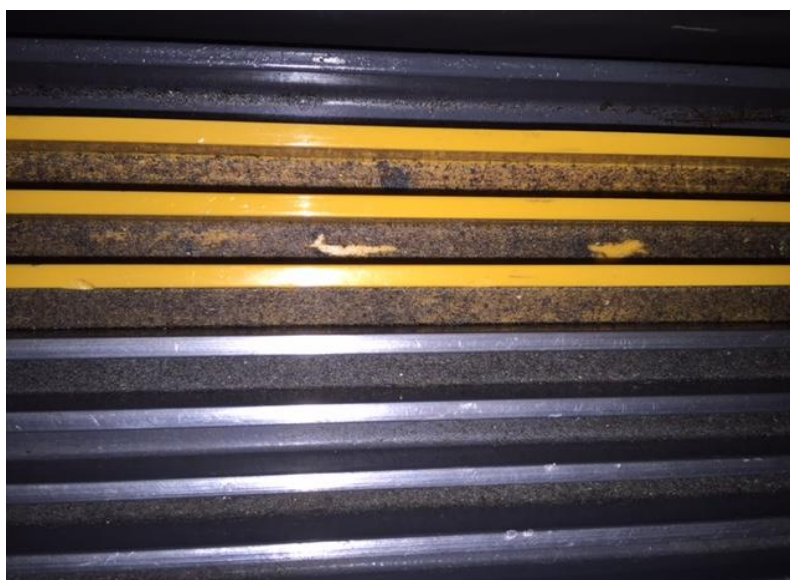
設備名	エスカレーター
設置場所	2F~3F
エスカレーターの幅 1000タイプ	
清掃前	
蓄積された汚れは酸化し、かなりこびり付いており、モップや箒などでは簡単に落ちない。ステップ上には駆動部の油分が薄く浮き上がり雨の日など油分と水分が混ざって転倒事故の危険がある。

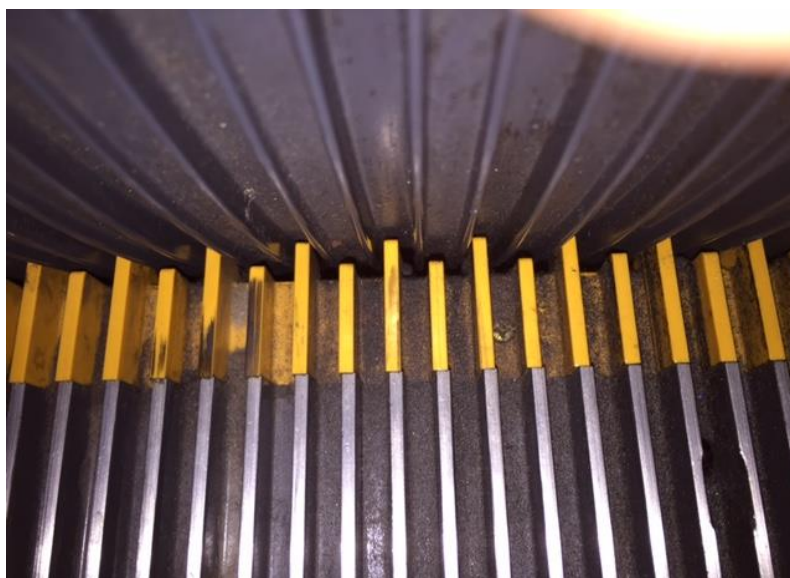
設備名	エスカレーター
設置場所	2F~3F
エスカレーターの幅	
1000タイプ	
清掃前	
<p>こびり付いた油汚れのスラッジは酸化傾向にありエスカレーターを痛める原因となっている。放っておくとこびり付きながらどんどん蓄積していく。溝の底だけでなくライザーにも汚れがついているのがよくわかる。</p>

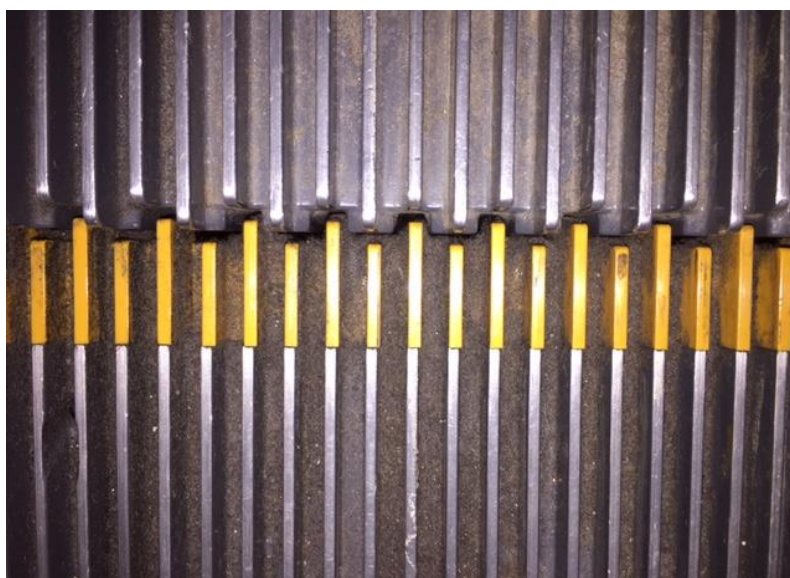
設備名	エスカレーター
設置場所	2F~3F
エスカレーターの幅	
1000タイプ	
清掃前	
<p>目には見えにくいですが油分がステップ上を薄く覆っているのて滑りやすくなっており、安全性上でも問題がある。デマケーションラインにも黒いスラッジ汚れがかなり蓄積している。</p>

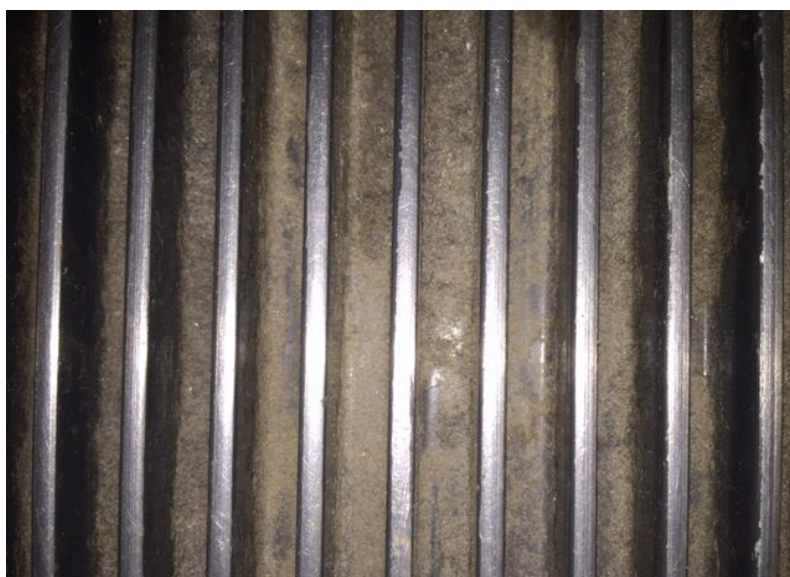
設備名	エスカレーター
設置場所	2F~3F
エスカレーターの幅	
1000タイプ	
清掃前	
<p>汚れが比較的少ないはずの中央部分には、長年の埃が全体的にこびり付いている。このように頑固にこびり付いた汚れは簡単には落ちない汚れで、モップや箒ではほとんど取れない汚れである。</p>

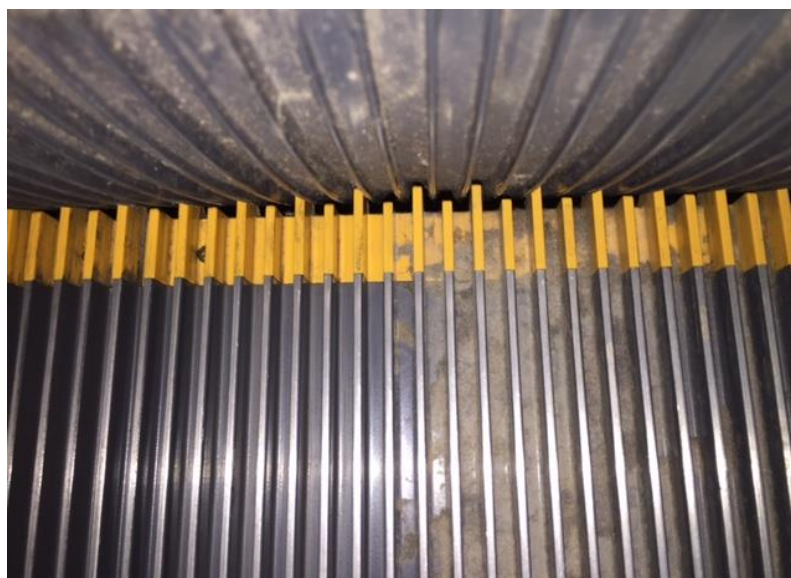
設備名	エスカレーター
設置場所	2F~3F
エスカレーターの幅	
1000タイプ (600パッド使用で違いを見る)	
左清掃後と右清掃前の比較	
<p>清掃後の左側は光に反射して美しい輝きを取り戻したステップ。経年経過で蓄積された埃やスラッジを見事に除去した状態。右側の清掃前と比較すると美しさの違いが歴然と際立っている。</p>

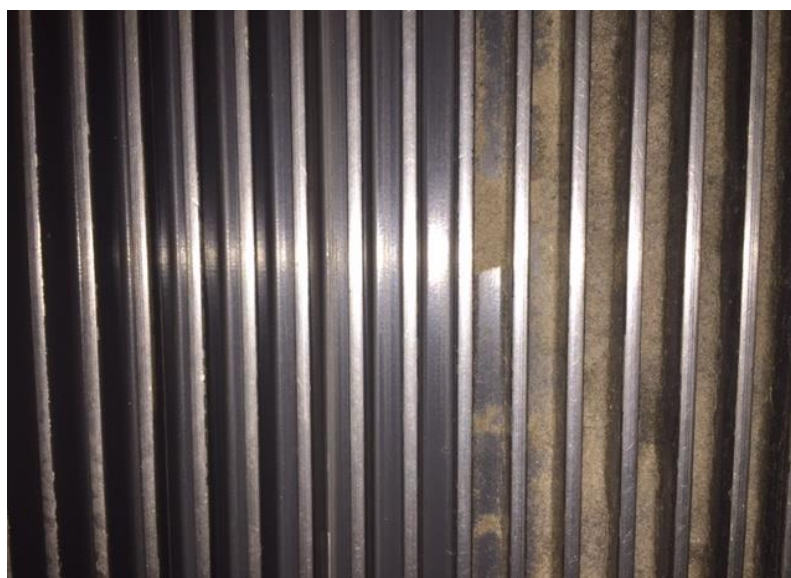
設備名	エスカレーター
設置場所	2F~3F
エスカレーターの幅	
1000タイプ (600パッド使用で違いを見る)	
左清掃後と右清掃前の比較	
<p>ステップ中央部分も清掃後の左側と清掃前の右側の美しさの違いは歴然である。初回清掃後はパッド1本使用・実質5分清掃を定期的に継続すれば、安全で美しい状態が5年10年経っても維持することができる。</p>
