関西 大型家電量販店 ES

No.1

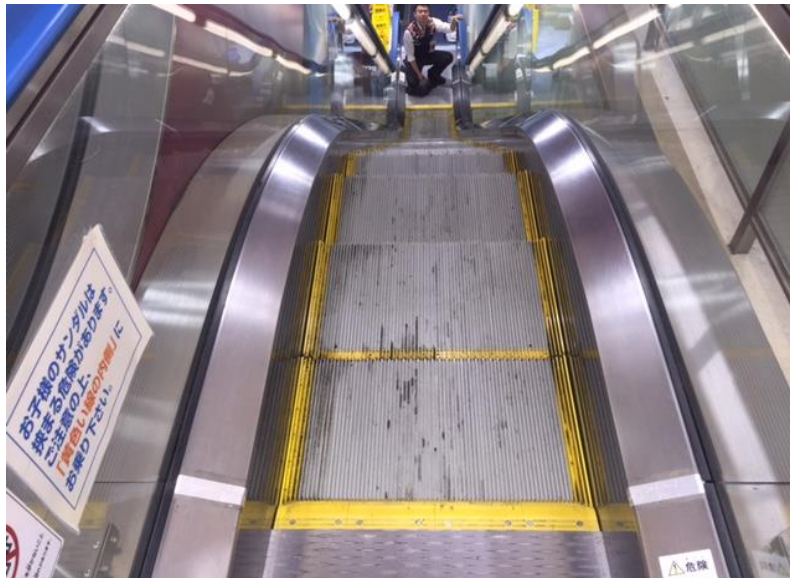
| 大阪の大型家電販売店の ESC。シルバーの為、汚れが付き始めるとどうしても汚く見えてしまう。真っ黒なスラッジと埃汚れがクリート溝全体に蓄積し、かなり汚れていた。黄色のデマケーションラインも真っ黒に汚れている状態。 | |

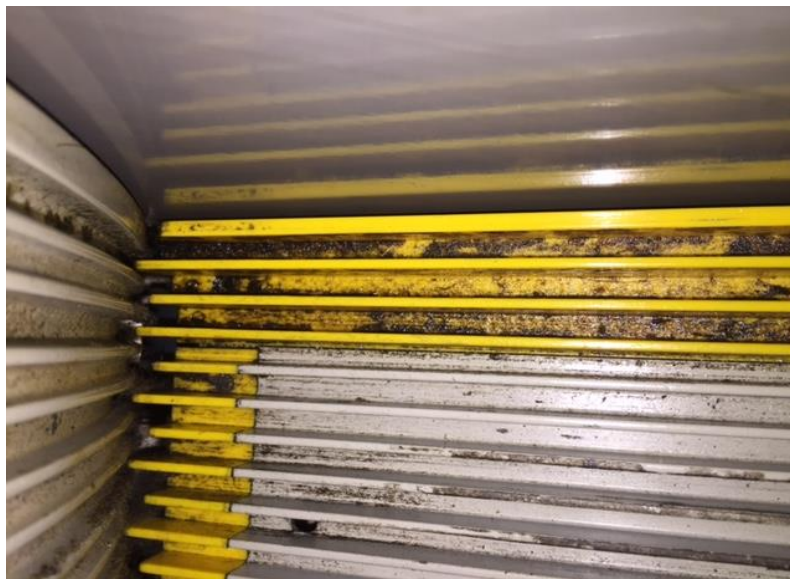
| 5段階評価 汚れランク D | |
| 駆動部のグリースが浮き上がり埃と結合し、酸化したスラッジとなってこびり付いている。黄色のデマケーションラインは巻き込み防止の注意を促すが目的だが、かなり黒く汚れており利用者にとって危険な状態となっている。 | |

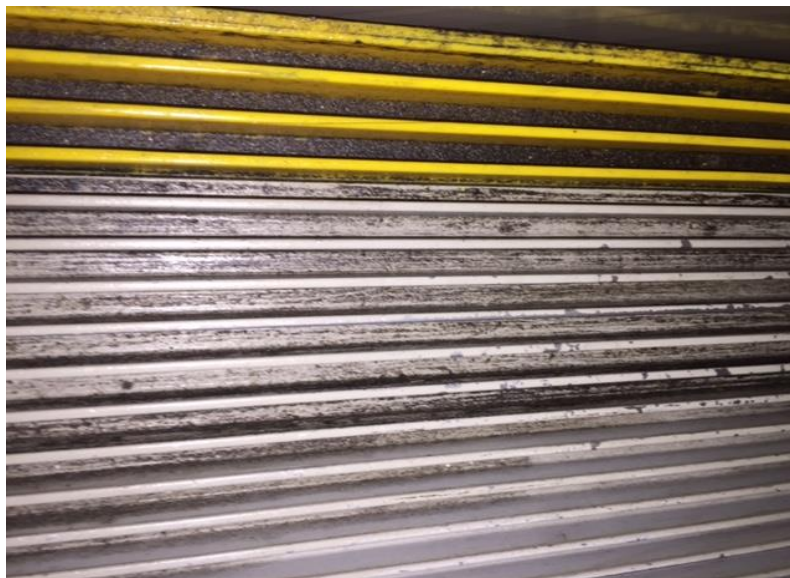
| 蓄積された汚れは酸化し、びっしりとこびり付いており、モップや箒などでは簡単に落ちない状態である。ステップ上には駆動部の油分が薄く浮き上がり雨の日などは転倒事故の危険がある。 | |

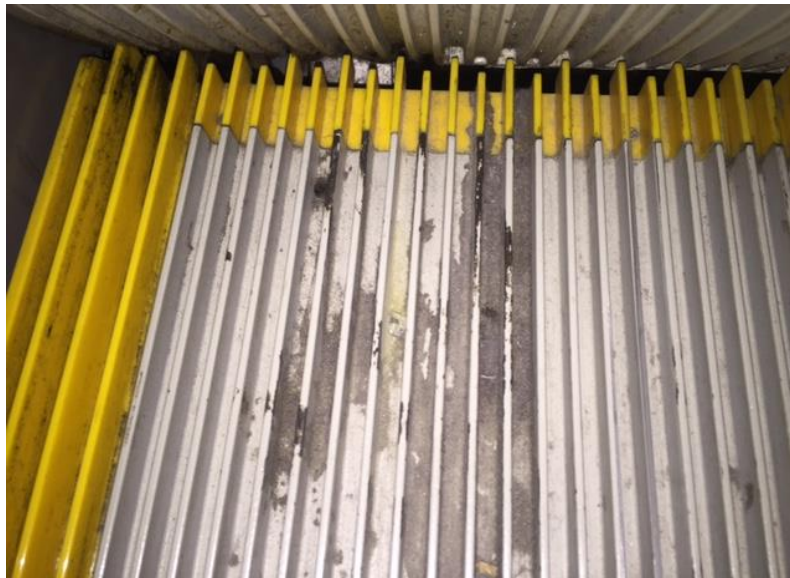
| <p>何か液体をこぼした跡も見える。油と混ざって酸化したスラッジ汚れはエスカレーターを痛める原因となっている。放っておくとこびり付きながらどんどん蓄積していく。ステップが汚れるとライザーもどんどん汚れていく。</p> | |

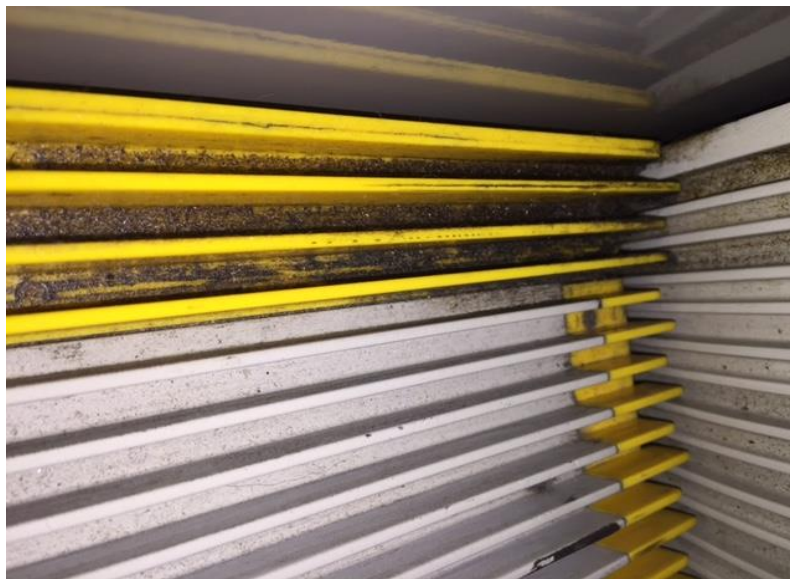
| <p>目には見えにくいですが油分がステップ上を薄く覆っているのので滑りやすくなっており、安全性上でも問題がある。溝の底も乾いた埃だけでなく油を含んだ真黒なスラッジ汚れがこびり付いているのがわかる。</p> | |

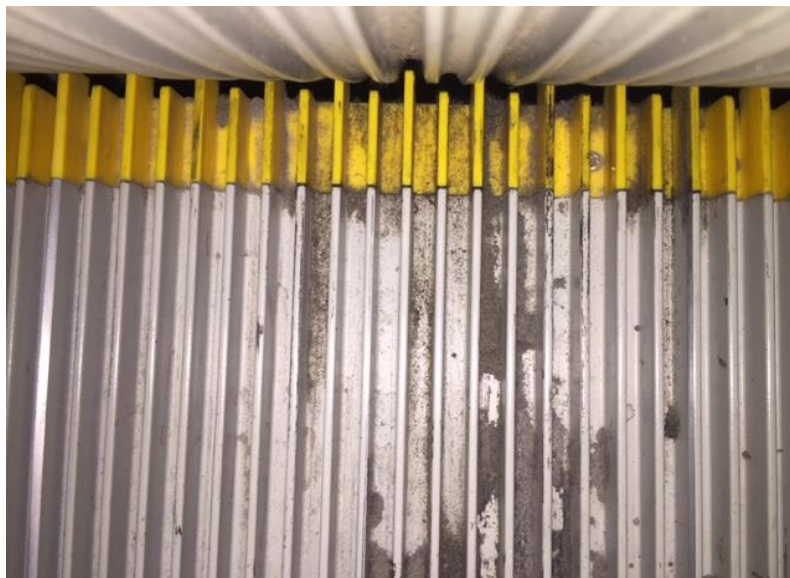
| <p>汚れが比較的少ないはずの中央部分にも溝の底に長年の埃がこびり付いている。この溝の底の汚れは簡単には落ちない汚れである。清掃後、溝底の地金がどこまできれいになるか楽しみである。</p> | |

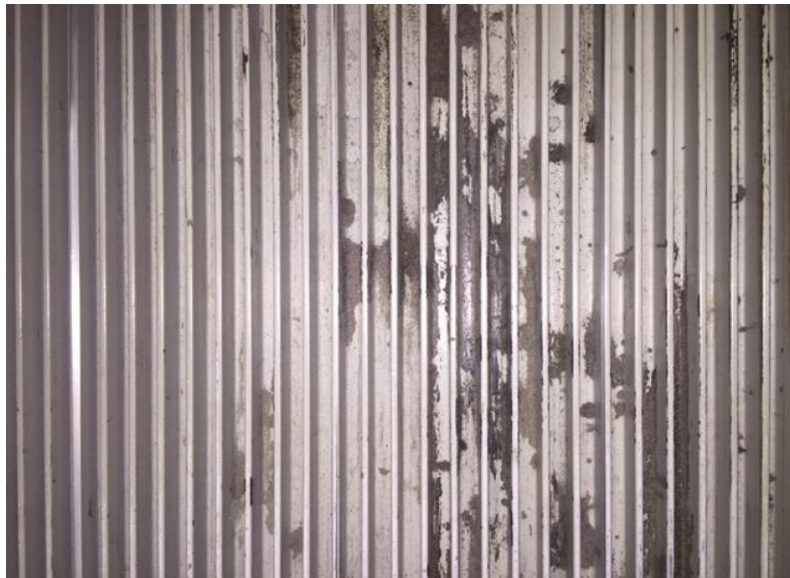
| <p>比較的汚れにくいはずのステップ中央部も汚れがこびりついている。ほとんどすべてのステップがこのような状態であった。</p> | |

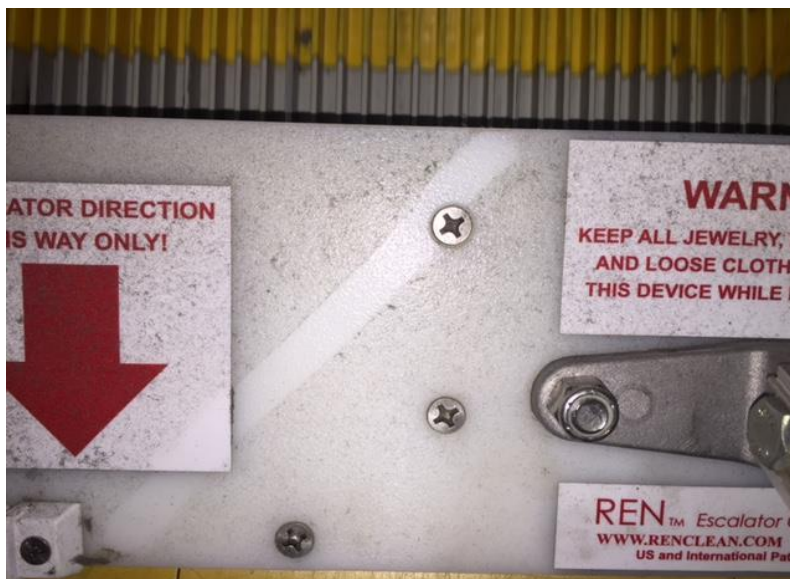
| <p>最初の埃とりのドライ清掃。真っ白なデバイスの上に真っ黒な埃が舞い上がって付いている。指でなぞった白い部分と比較すると良くわかる。洗浄液を使用するセミドライ清掃前に埃を取ることでよりきれいに仕上がる。</p> | |

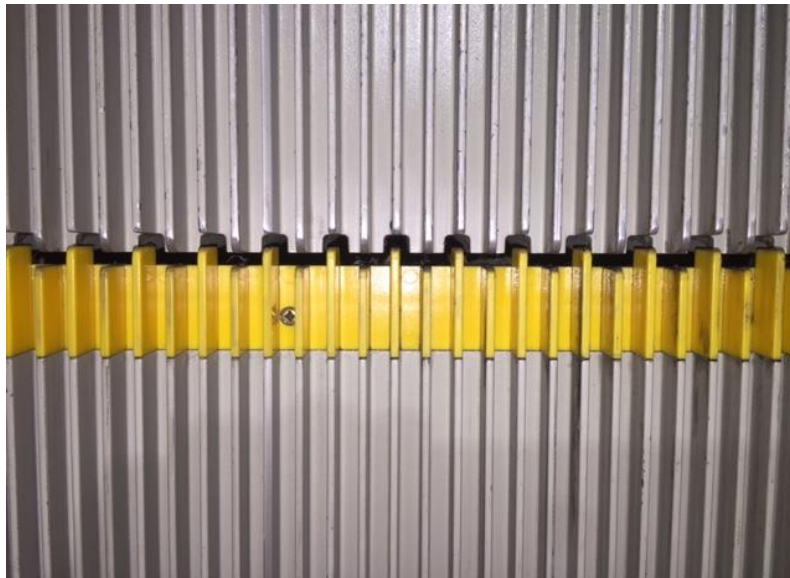
| <p>清掃前とは歴然と違う美しさである。溝の底の地金がきれいに見えるようになった。部分的に取り切れない汚れがあるが、今後、パッド1本使用5分清掃の定期清掃を行うことでよりきれいになり、そのきれいな状態を継続して保つことができる。</p> | |

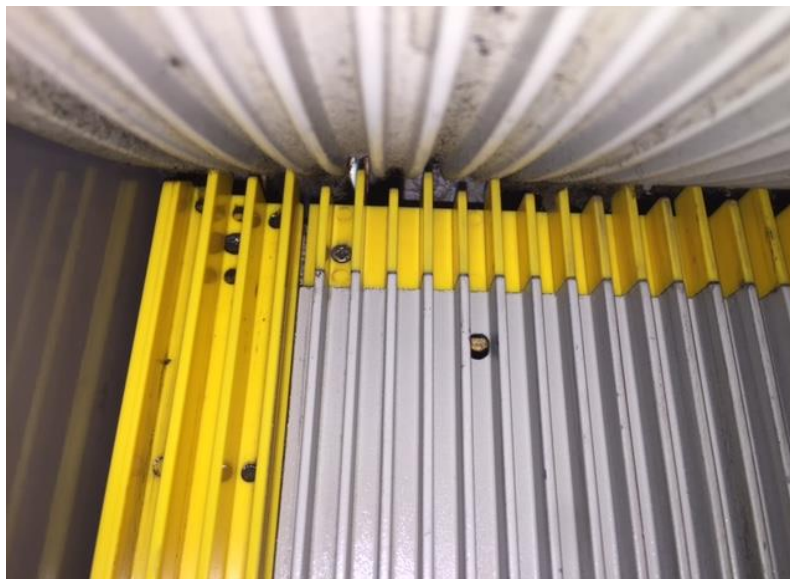
| <p>ステップ面の油分が除去されるときわめて滑りにくい状態となり、転倒事故などの安全性が格段にアップする。美観のみでなく、エスカレーターの耐久性と安全性が格段にアップする。</p> | |

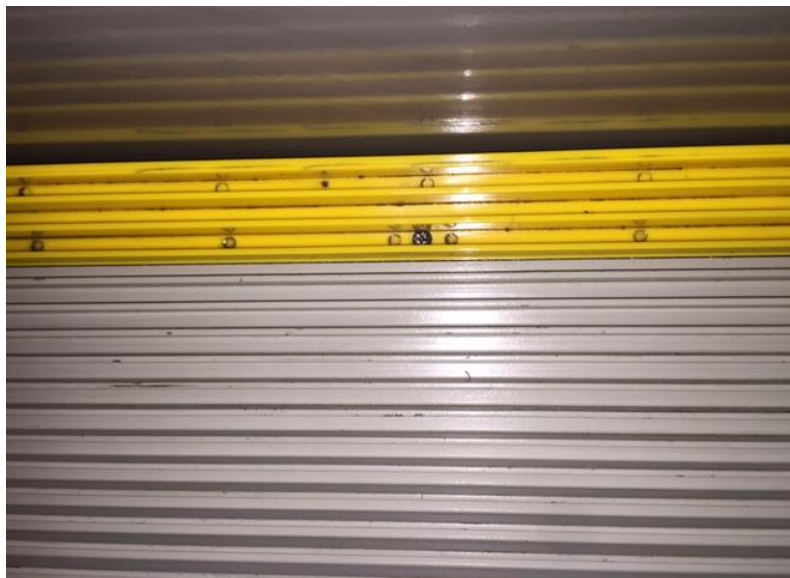
| <p>エスカレーターが美しいと施設がリニューアルされた印象となる。汚れたエスカが多い中、美しいエスカは施設のブランド力のアップに大きく貢献する。溝の奥の汚れはほぼ完璧に取れている。わずかな汚れは次回以降の定期清掃で簡単に取れていく。</p> | |

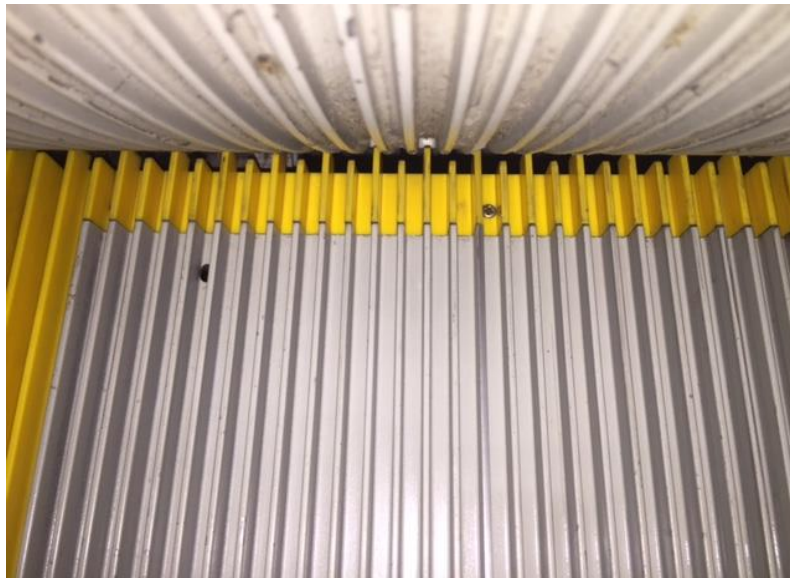
| <p>光に反射して美しい輝きを取り戻したステップ。経年経過で蓄積された埃やスラッジを見事に除去した状態。最初の汚れた状態と比較すると美しさの違いが歴然と際立っている。</p> | |

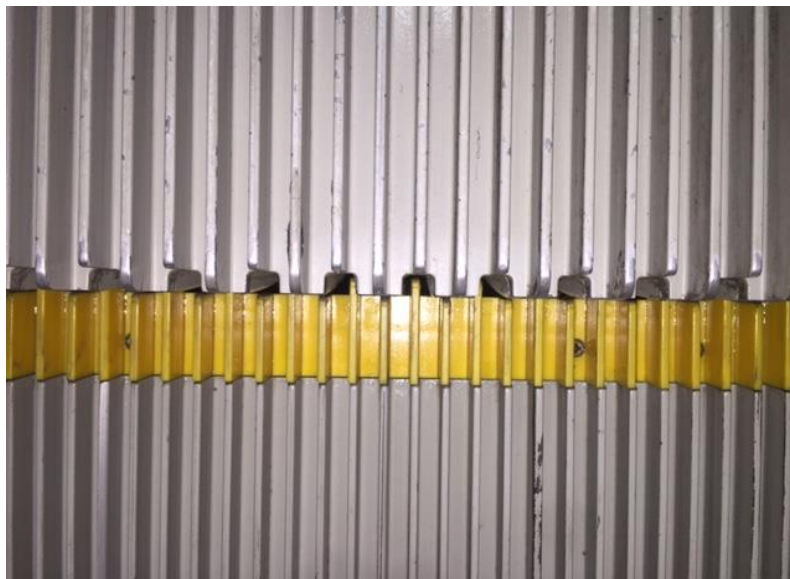
| <p>溝の底に溜まっていた長年の埃とスラッジがきれいに取り除かれ、地金も綺麗に見えている。デマケーションラインも歴然ときれいになり、本来の巻き込み防止の役目をしっかりと果たしている。新設時の美しさにかかなり近くなった。</p> | |

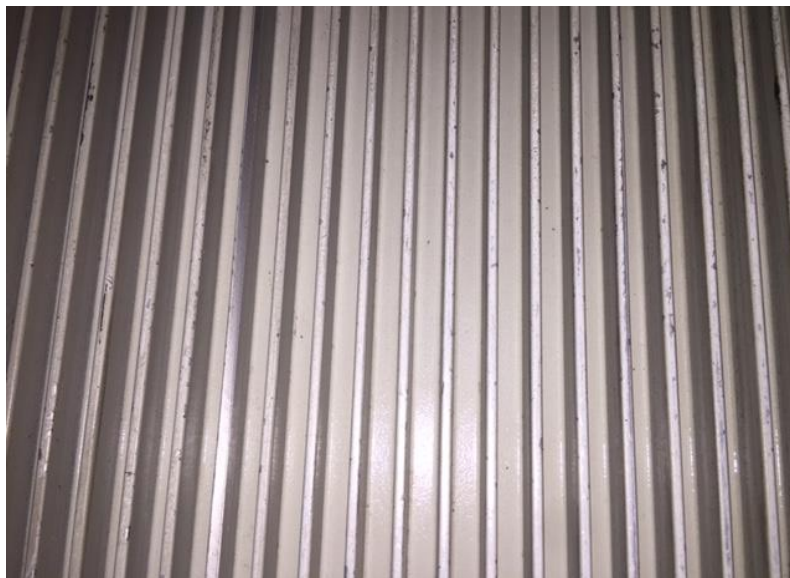
| <p>安全性の確保のため、油分やスラッジ汚れを取ることが大きな目的であるが、エスカレーターが輝いて見えるのがREN清掃の特徴でもある。パッド1本のみを使用する5分間の定期清掃を継続することで更に美しくなり、その美しさを何年経っても継続できる。</p> | |
