JR博多駅 アミュプラザ

No.1

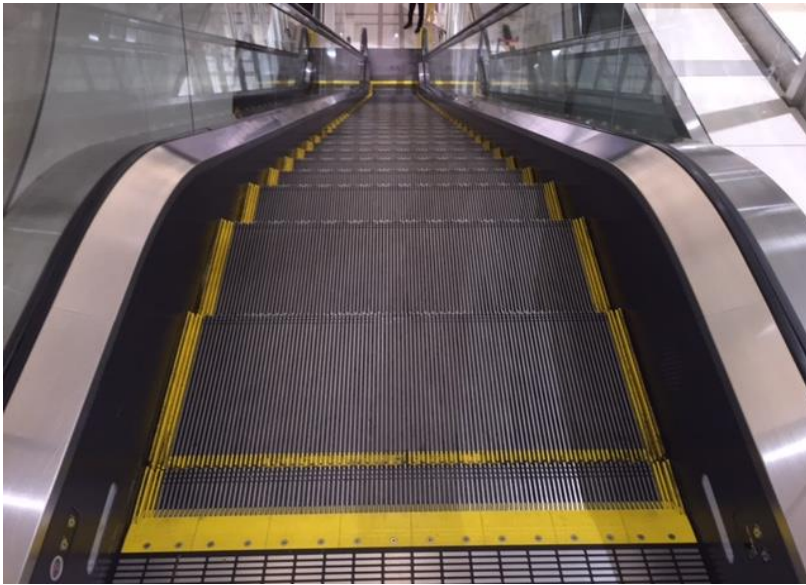
設備名	エスカレーター
設置場所	北側 2F~1F 下り
三菱製	
V-1000 90段(1回転1m10s)	
設置後 約5年経過	
乗降客が非常に多いJR駅構内商業施設のESCを清掃する。設置約5年経過のESCで、見た目はかなり汚れていた。利用客が多い動線の2F→1F下りESCを施工したが他のESCは対象機よりもきれいであると判断する。

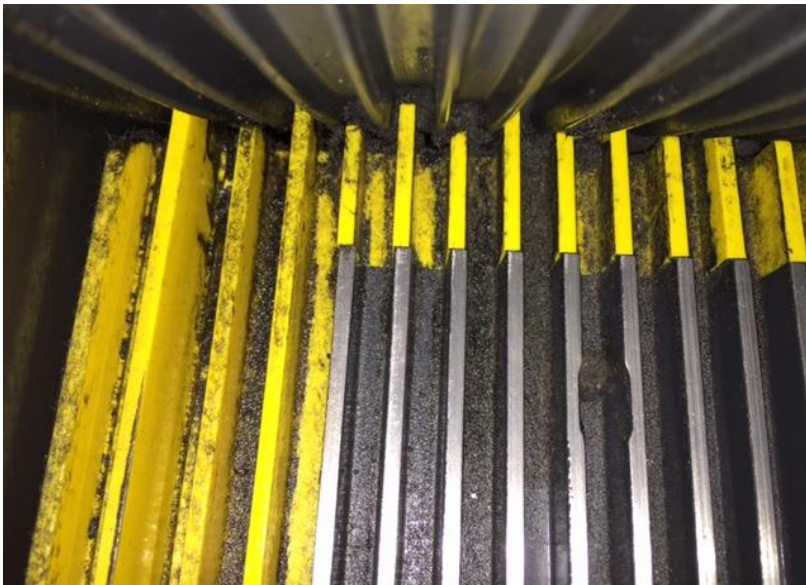
設備名	エスカレーター
設置場所	北側 2F~1F 下り
三菱製	
V-1000 90段	
5段階評価 汚れランク D	
最も汚れているランクよりも1ランクだけ良い状態。黄色いデマケーションラインは巻き込み防止の注意を促すのが目的であるが、黒いスラッジ汚れによって、その役目を果たさないほど汚れている。利用者にとっては、かなり危険な状態である。

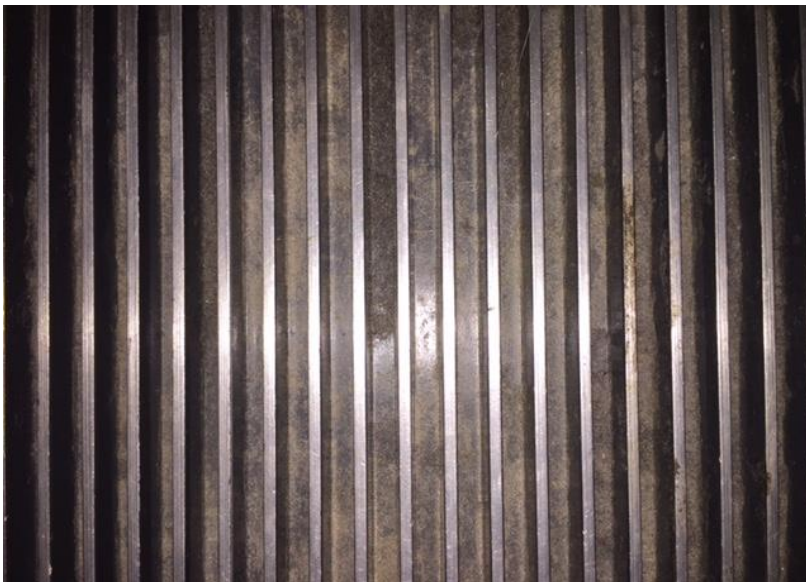
設備名	エスカレーター
設置場所	北側 2F~1F 下り
三菱製 V-1000 90段	
清掃前	
ステップ中央部分は汚れが比較的少ないはずだが、油分は少ないが長年の埃と乾いた土汚れがびっしりとこびり付いてしまっている。この溝の底の汚れは、通常の清掃では簡単には落ちない汚れである。

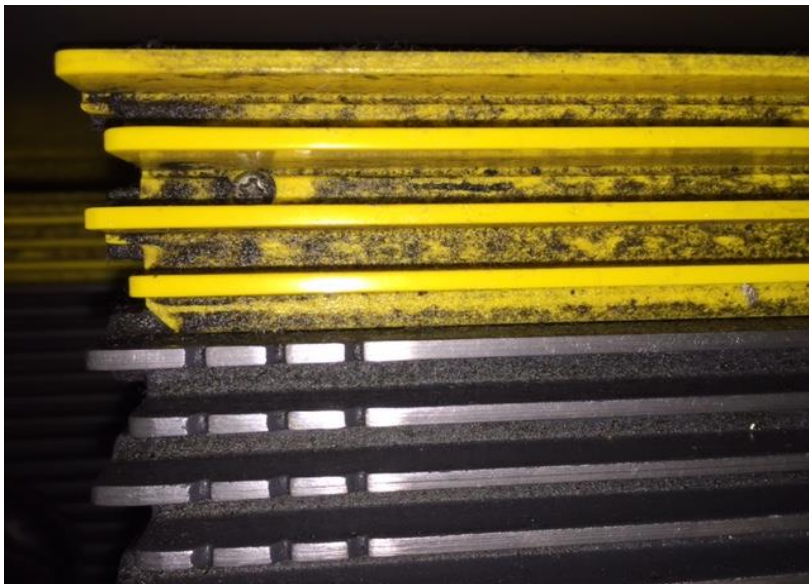
設 備 名	エスカレーター
設 置 場 所	北側 2F~1F 下り
三菱製	
V-1000 90段	
清掃前	
<p>ステップ両サイドの溝、約10本くらいはスラッジ汚れが特に酷く黒ずんでいる。表面には駆動部の油分が浮き上がっており雨の日などは滑っての転倒事故の危険がある。スラッジは酸化しており、エスカレーターを痛める原因となる。</p>

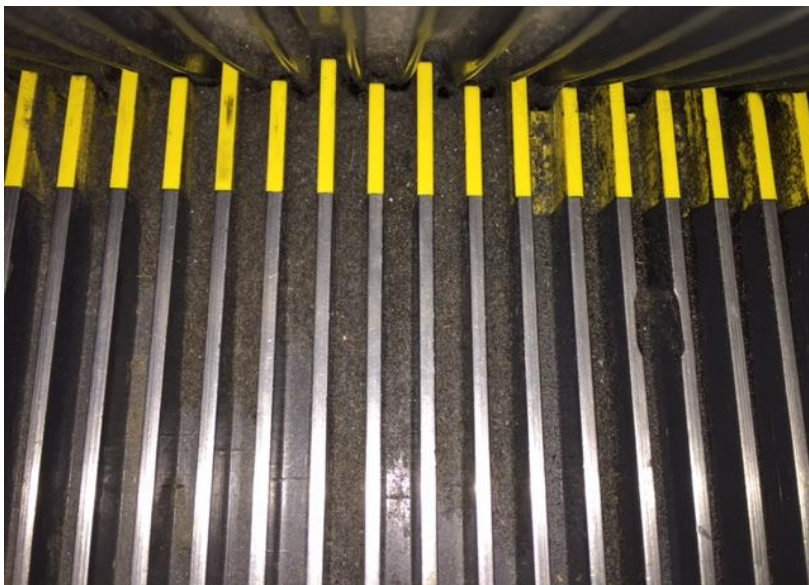
設 備 名	エスカレーター
設 置 場 所	北側 2F~1F 下り
三菱製	
V-1000 90段	
清掃前	
<p>中央のデマケーションラインとクリート溝には真っ黒なスラッジ汚れと埃がびっしりとこびり付いて蓄積している。放っておくと更に蓄積していく。水抜き穴も見えない状態。</p>

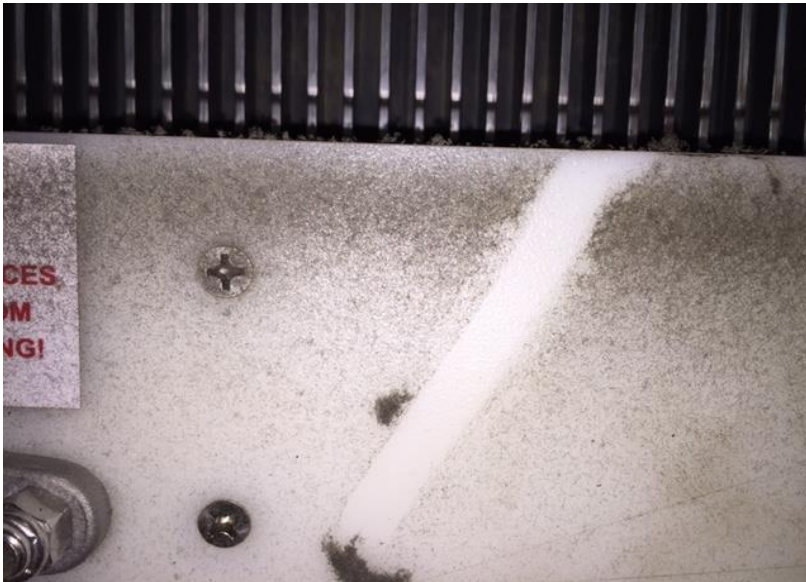
設備名	エスカレーター
設置場所	北側 2F~1F 下り
三菱製	
V-1000 90段	
1本目のドライ清掃	
1本目の埃取りドライ清掃で表面の埃が舞い上がって真っ白なデバイスが黒く汚れていく。この埃取りと油分が混ざって酸化した真黒なスラッジ汚れとなって蓄積し、こびりついていく

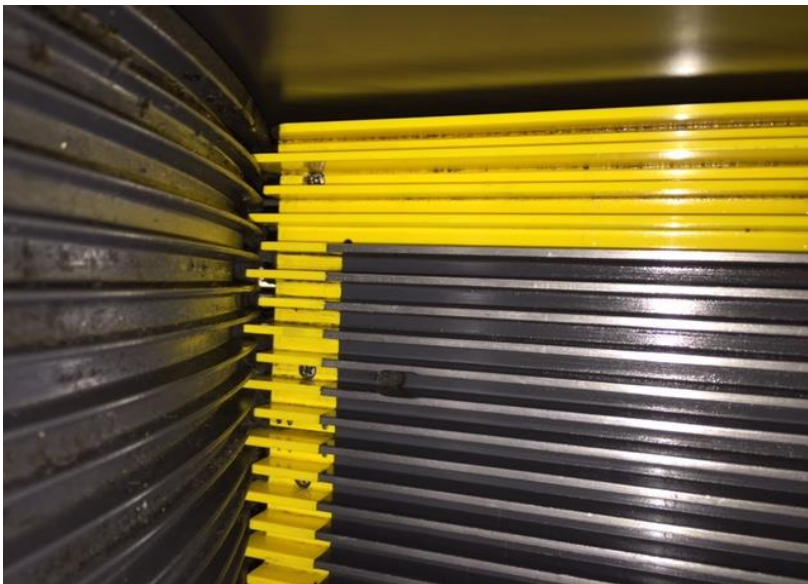
設備名	エスカレーター
設置場所	北側 2F~1F 下り
三菱製	
V-1000 90段	
清掃後	
<p>汚れ具合が酷かったが、真っ黒なスラッジ汚れがほとんど取り切れている。溝の底にこびり付いていた長年の汚れもきれいに取り除かれ地金がきれいに見えるようになる。わずかに取り切れない汚れも定期清掃で取れていく。</p>

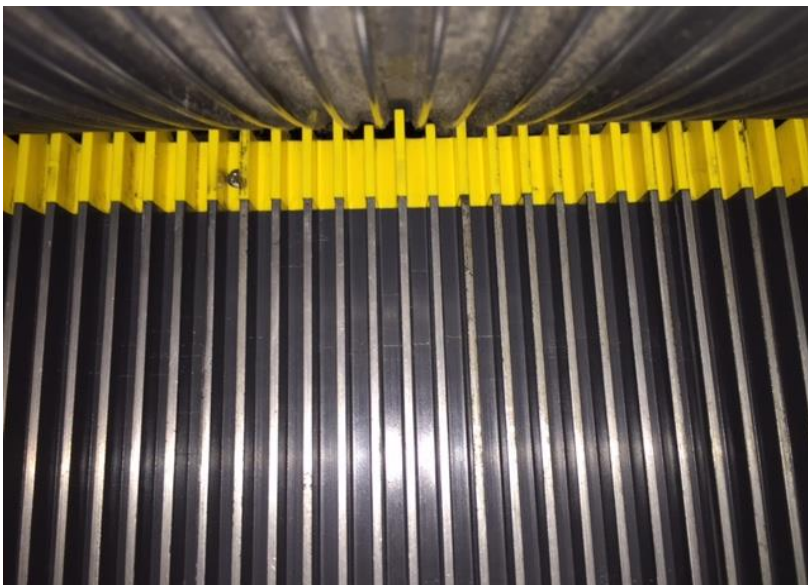
設備名	エスカレーター
設置場所	北側 2F~1F 下り
三菱製	
V-1000 90段	
清掃後	
<p>中央部も、清掃前とは歴然と違う。蓄積してこびりついていた汚れが見事にきれいに落ちて地金が光に反射して美しい状態になる。</p>

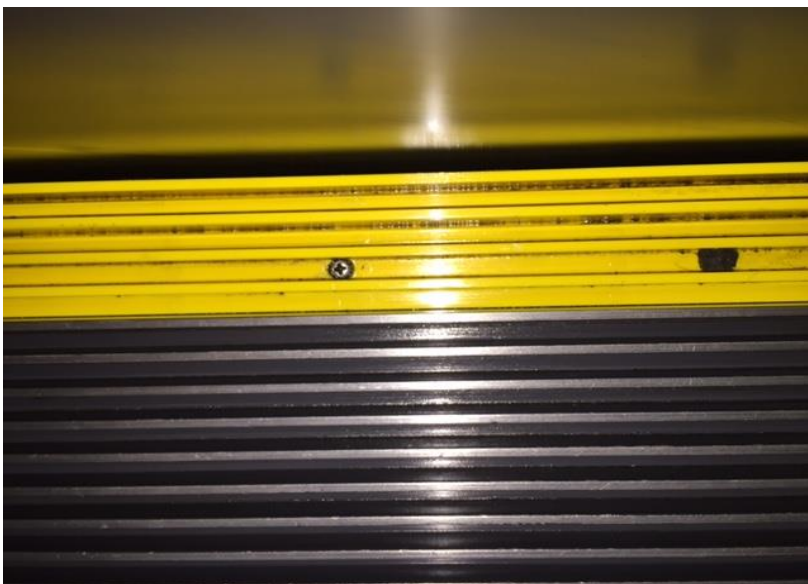
設備名	エスカレーター
設置場所	北側 2F~1F 下り
三菱製	
V-1000 90段	
清掃後	
<p>サイドのデマケーションラインも真っ黒だったのが鮮やかな黄色になり、ねじ山も見えるようになっていく。わずかにスラッジ汚れが取り切れていない箇所があるが、パッド1本使用の6分間清掃を定期的に繰り返せばどんどんきれいになっていく。</p>

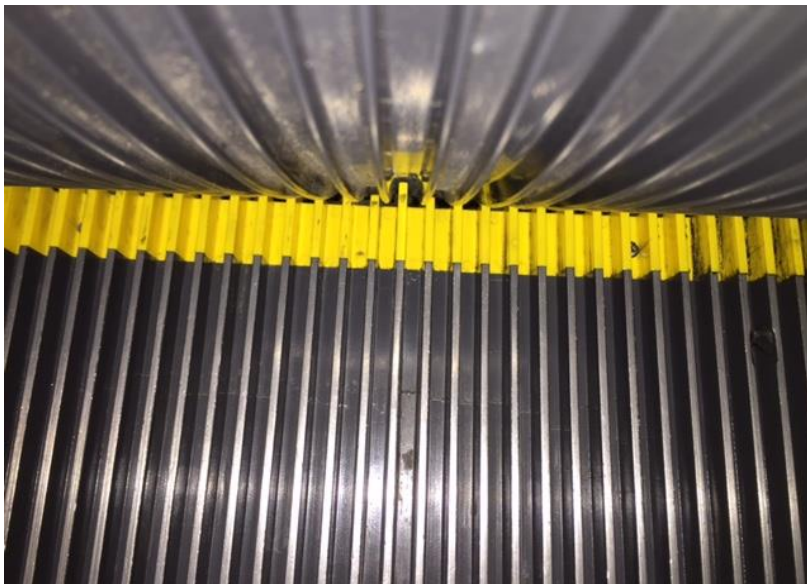
設 備 名	エスカレーター
設 置 場 所	北側 2F~1F 下り
三菱製	
V-1000 90段	
清掃後	
<p>中央部分のデマケーションラインはほぼ汚れが取り切れており、若干残った汚れも定期清掃できれいになる。溝の底の汚れが取り切れ光に反射して本来の美しさを取り戻している。清掃前と比べると歴然と違う。</p>

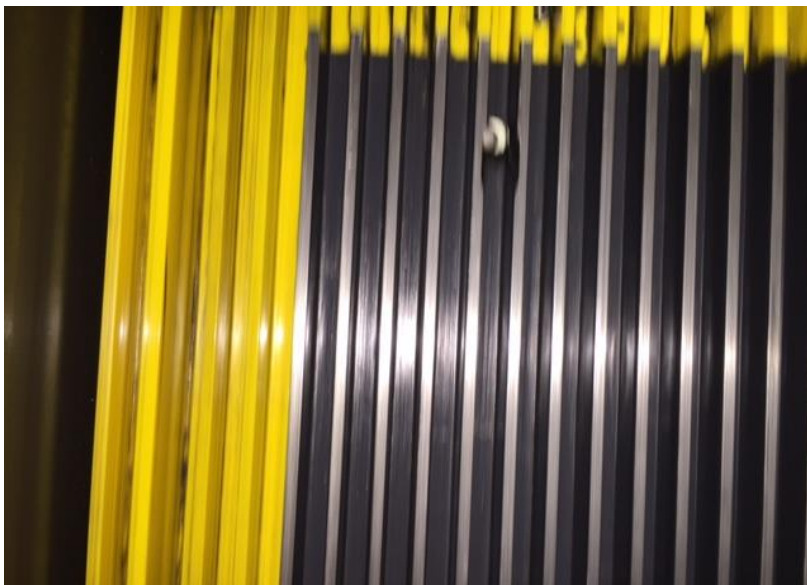
設 備 名	エスカレーター
設 置 場 所	北側 2F~1F 下り
三菱製	
V-1000 90段	
清掃後	
<p>両サイドも清掃前とは歴然と違う。まだ汚れが薄く残り、取り切れていない箇所があるが、この程度であれば、定期的な清掃を行うことで汚れはどんどん取れていく。放っておくと染み汚れとなり取れなくなる。</p>

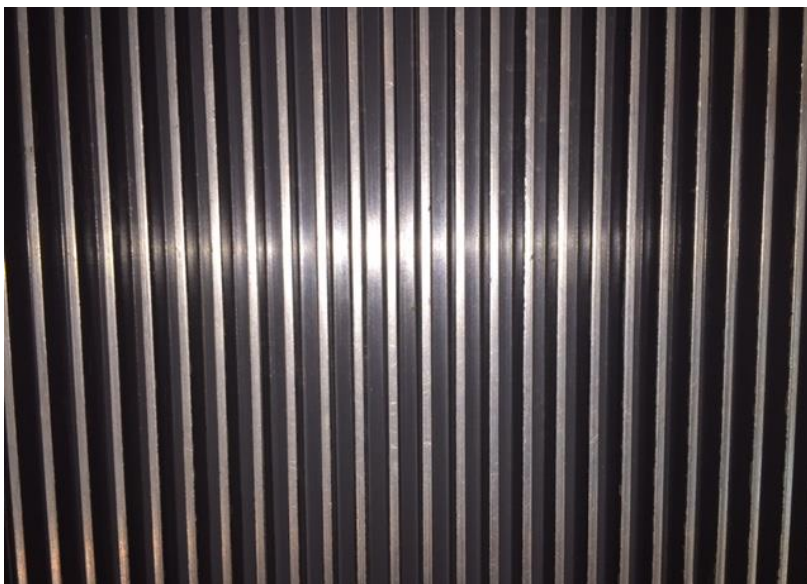
設 備 名	エスカレーター
設 置 場 所	北側 2F~1F 下り
三菱製	
V-1000 90段	
清掃後	
<p>安全性面・美観面ともに甞って美しく輝くステップ。表面の油分や汚れが取り除かれ、きわめて滑りにくい状態となる。今後はパッド1本使用・6分間の定期清掃の継続でこの美しさを何年経過しても維持できる。</p>
