福岡 商業施設 HA

No.1

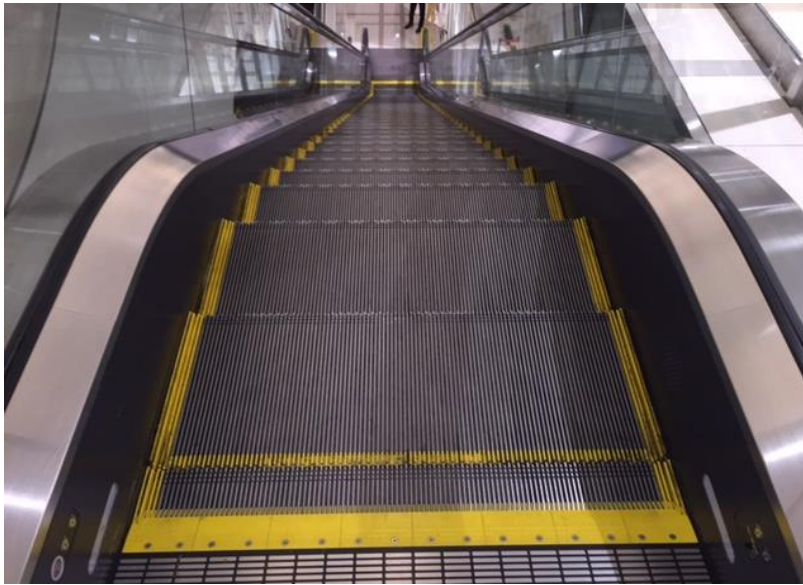
設備名	エスカレーター
設置場所	北側 2F~1F 下り
エスカレーター幅	
1000タイプ	
設置後 約5年経過	
乗降客が非常に多いJR駅構内商業施設のESCを清掃する。設置約5年経過のESCで、見た目はかなり汚れていた。利用客が多い動線の2F→1F下りESCを施工したが他のESCは対象機よりもきれいであると判断する。

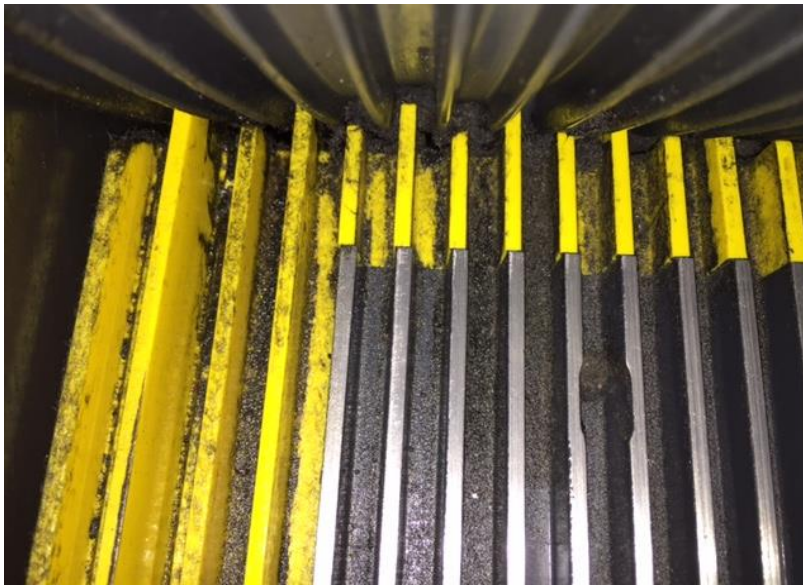
設備名	エスカレーター
設置場所	北側 2F~1F 下り
エスカレーター幅	
1000タイプ	
5段階評価 汚れランク D	
最も汚れているランクよりも1ランクだけ良い状態。黄色いデマケーションラインは巻き込み防止の注意を促すのが目的であるが、黒いスラッジ汚れによって、その役目を果たさないほど汚れている。利用者にとっては、かなり危険な状態である。

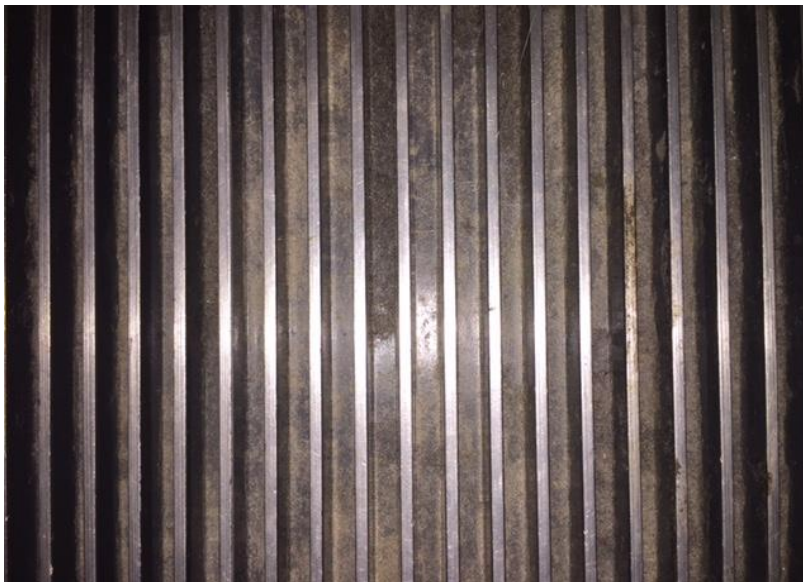
設備名	エスカレーター
設置場所	北側 2F~1F 下り
エスカレーター幅 1000タイプ	
清掃前	
ステップ中央部分は汚れが比較的少ないはずだが、油分は少ないが長年の埃と乾いた土汚れがびっしりとこびり付いてしまっている。この溝の底の汚れは、通常の清掃では簡単には落ちない汚れである。

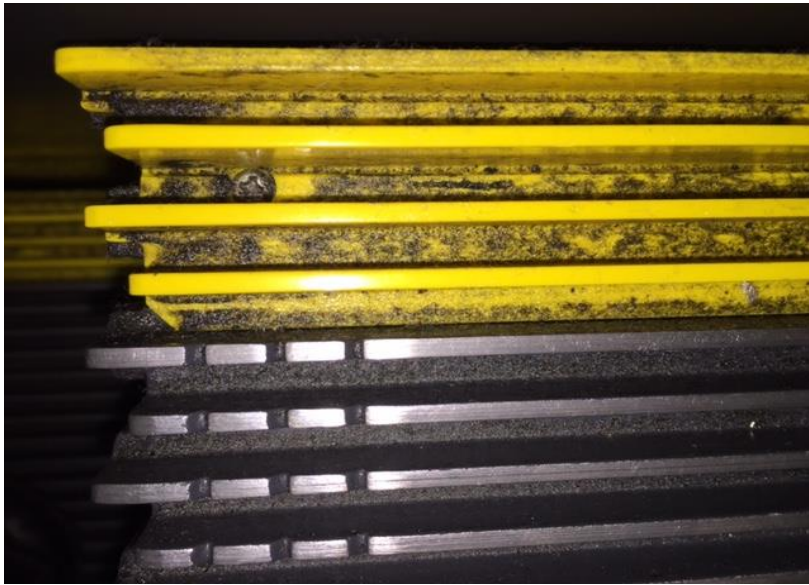
設備名	エスカレーター
設置場所	北側 2F~1F 下り
エスカレーター幅	
1000タイプ	
清掃前	
<p>ステップ両サイドの溝、約10本くらいはスラッジ汚れが特に酷く黒ずんでいる。表面には駆動部の油分が浮き上がっており雨の日などは滑っての転倒事故の危険がある。スラッジは酸化しており、エスカレーターを痛める原因となる。</p>

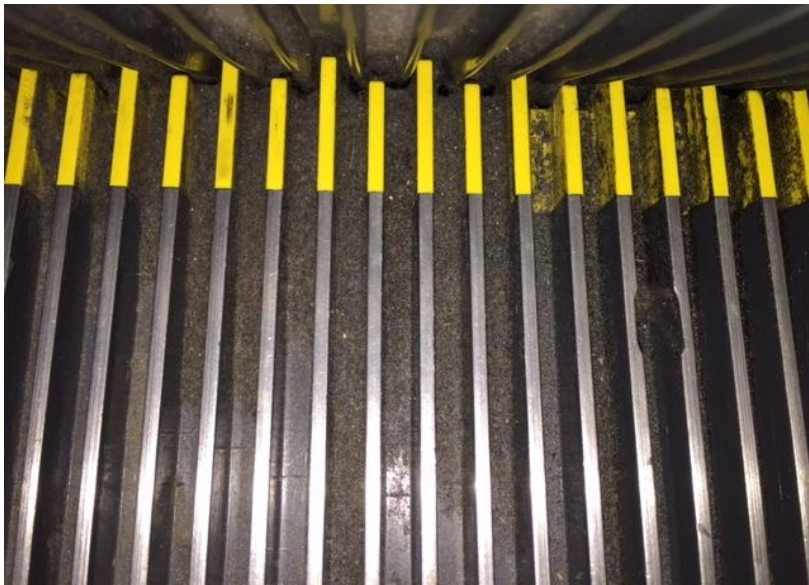
設備名	エスカレーター
設置場所	北側 2F~1F 下り
エスカレーター幅	
1000タイプ	
清掃前	
<p>中央のデマケーションラインとクリート溝には真っ黒なスラッジ汚れと埃がびっしりとこびり付いて蓄積している。放っておくと更に蓄積していく。水抜き穴も見えない状態。</p>

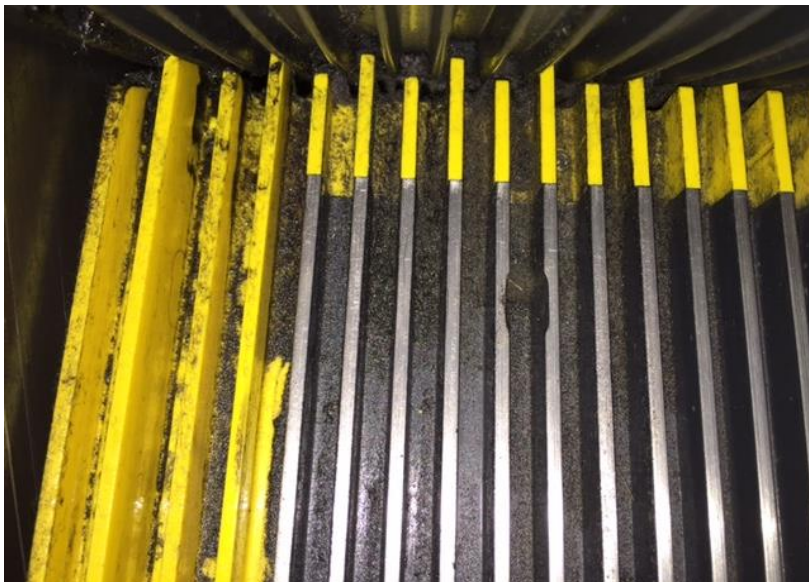
設備名	エスカレーター
設置場所	北側 2F~1F 下り
エスカレーター幅	
1000タイプ	
清掃前	
<p>デマケーションラインは鮮やかな黄色であるはずだが、比較的きれいな個所のデマケーションラインの溝にも、クリート溝と同様にスラッジ汚れがかなり蓄積している。</p>

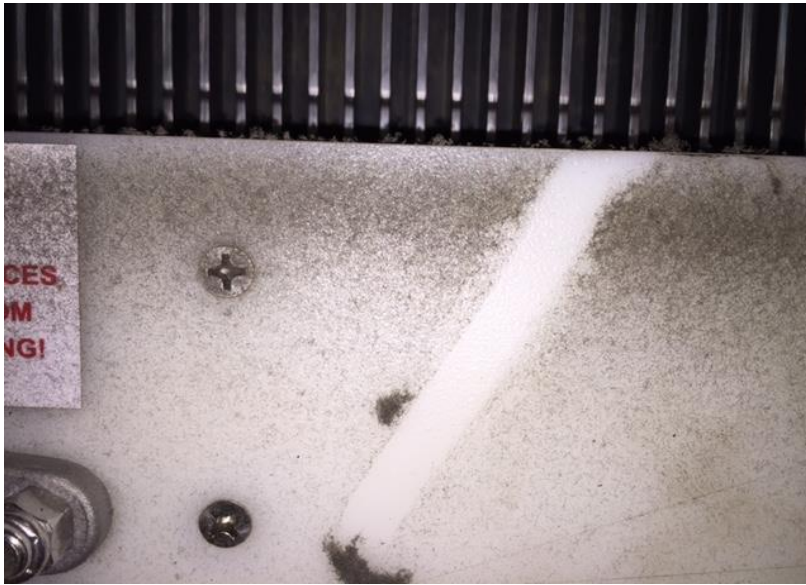
設備名	エスカレーター
設置場所	北側 2F~1F 下り
エスカレーター幅	
1000タイプ	
1本目のドライ清掃	
1本目の埃取りドライ清掃で表面の埃が舞い上がって真っ白なデバイスが黒く汚れていく。この埃取りと油分が混ざって酸化した真黒なスラッジ汚れとなって蓄積し、こびりついていく。

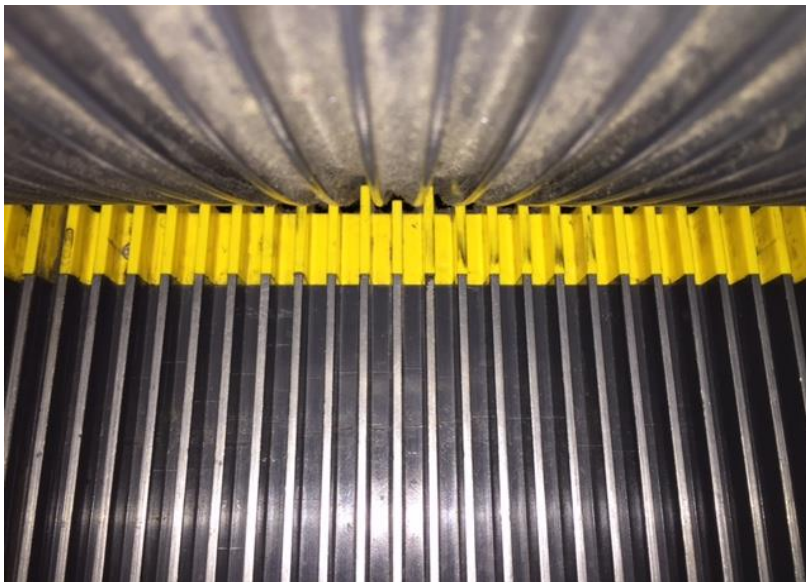
設備名	エスカレーター
設置場所	北側 2F~1F 下り
エスカレーター幅	
1000タイプ	
清掃後	
清掃前の蓄積した汚れが見事に除去され、デマケーションラインも鮮やかになる。清掃前とは歴然と違う。初回清掃で汚れを除去した後は、定期的なパッド1本使用の6分清掃を継続すれば何年経過してもきれいな状態を維持することができる。

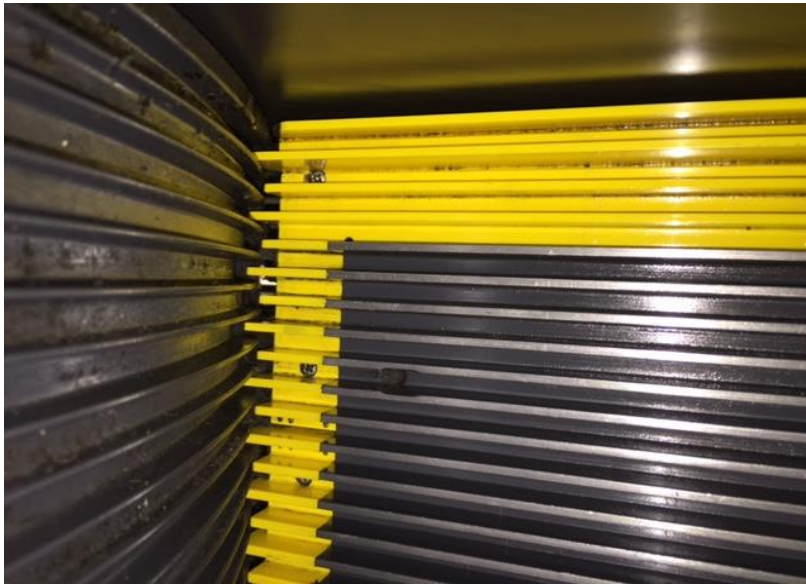
設備名	エスカレーター
設置場所	北側 2F~1F 下り
エスカレーター幅	
1000タイプ	
清掃後	
<p>汚れ具合が酷かったが、真っ黒なスラッジ汚れがほとんど取り切れている。溝の底にこびり付いていた長年の汚れもきれいに取り除かれ地金がきれいに見えるようになる。わずかに取り切れない汚れも定期清掃で取れていく。</p>

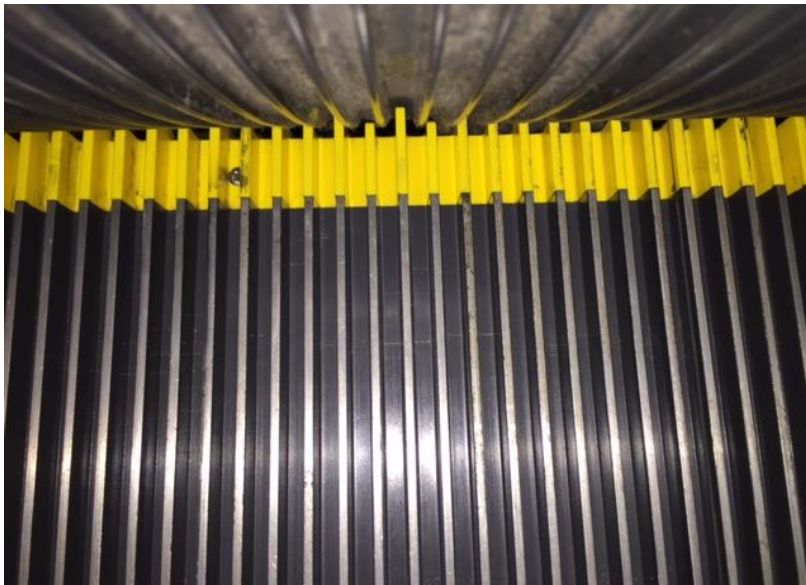
設備名	エスカレーター
設置場所	北側 2F~1F 下り
エスカレーター幅	
1000タイプ	
清掃後	
<p>中央部も、清掃前とは歴然と違う。蓄積してこびりついていた汚れが見事にきれいに落ちて地金が光に反射して美しい状態になる。</p>

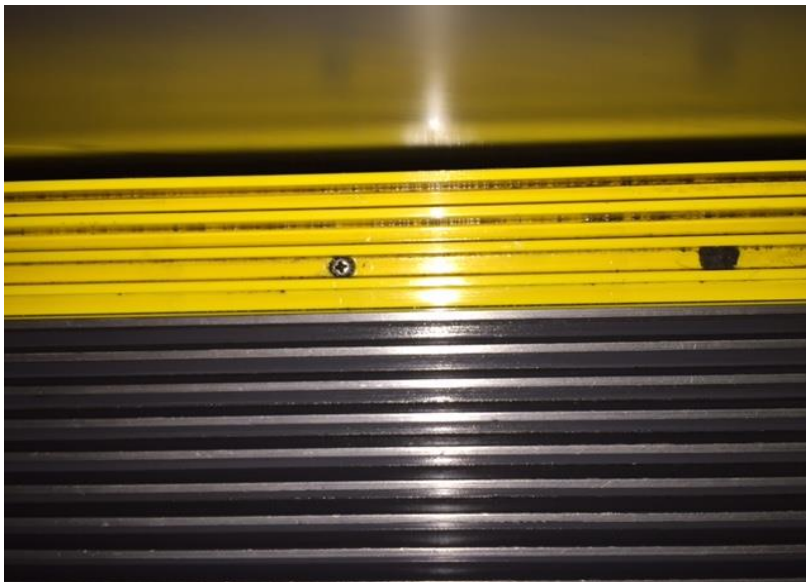
設備名	エスカレーター
設置場所	北側 2F~1F 下り
エスカレーター幅	
1000タイプ	
清掃後	
<p>サイドのデマケーションラインも真っ黒だったのが鮮やかな黄色になり、ねじ山も見えるようになっていく。わずかにスラッジ汚れが取り切れていない箇所があるが、パッド1本使用の6分間清掃を定期的に繰り返せばどんどんきれいになっていく。</p>

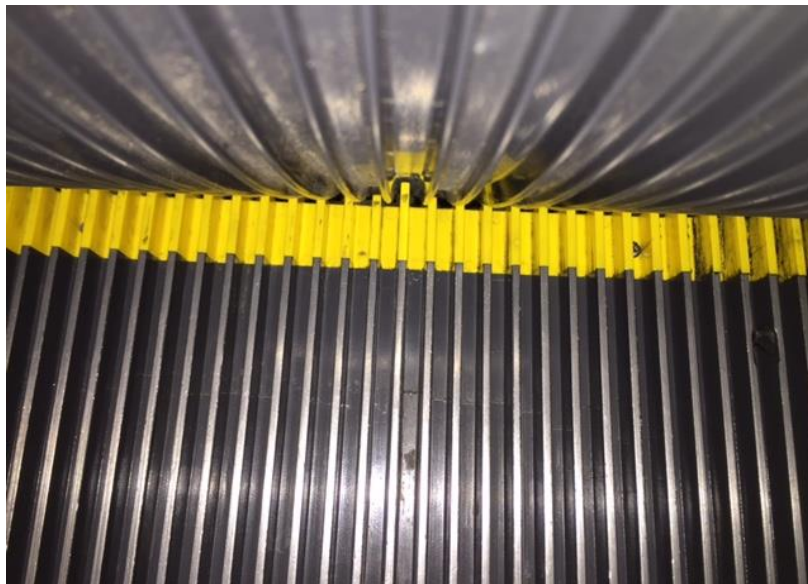
設備名	エスカレーター
設置場所	北側 2F~1F 下り
エスカレーター幅	
1000タイプ	
清掃後	
<p>中央部分のデマケーションラインはほぼ汚れが取り切れており、若干残った汚れも定期清掃できれいになる。溝の底の汚れが取り切れ光に反射して本来の美しさを取り戻している。清掃前と比べると歴然と違う。</p>

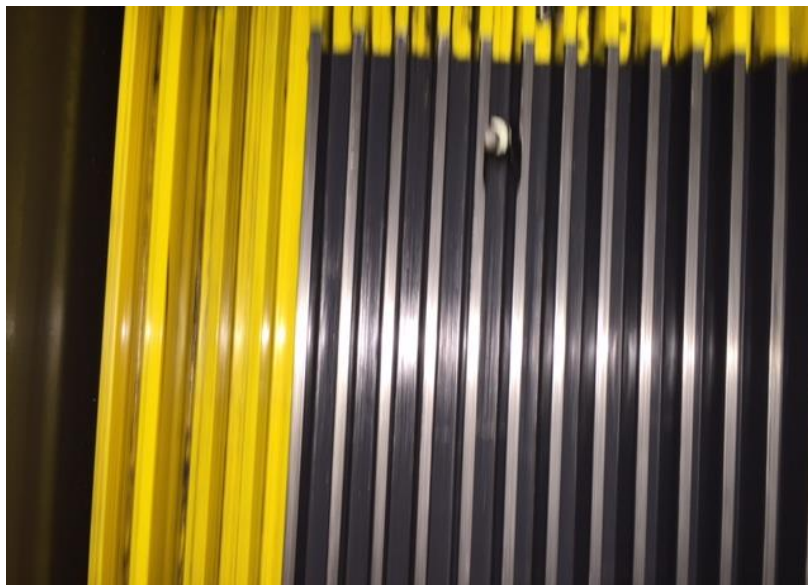
設備名	エスカレーター
設置場所	北側 2F~1F 下り
エスカレーター幅	
1000タイプ	
清掃後	
<p>両サイドも清掃前とは歴然と違う。まだ汚れが薄く残り、取り切れていない箇所があるが、この程度であれば、定期的な清掃を行うことで汚れはどんどん取れていく。放っておくと染み汚れとなり取れなくなる。</p>

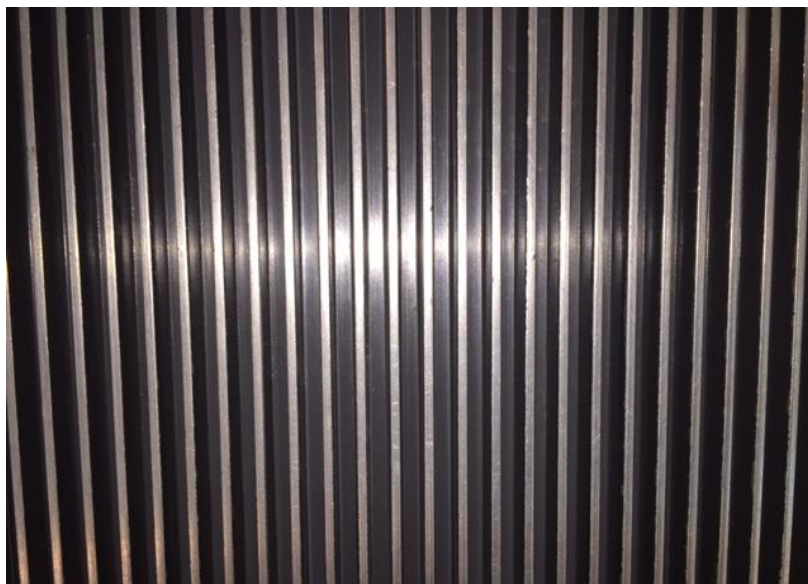
設備名	エスカレーター
設置場所	北側 2F~1F 下り
エスカレーター幅	
1000タイプ	
清掃後	
<p>安全性面・美観面ともに甦って美しく輝くステップ。表面の油分や汚れが取り除かれ、きわめて滑りにくい状態となる。今後はパッド1本使用・6分間の定期清掃の継続でこの美しさを何年経過しても維持できる。</p>
