# 滋賀 病院施設 KS

## No.1

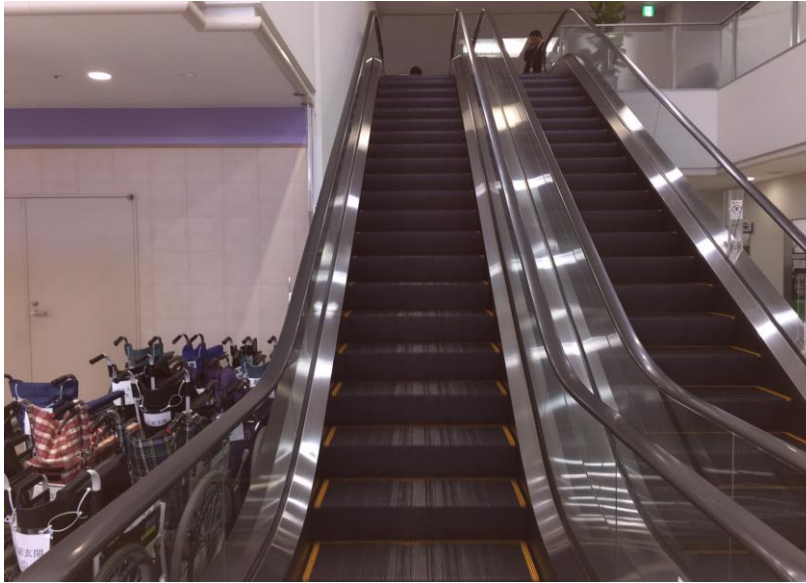
設備名	エスカレーター
設置場所	1階～2階
エスカレーター幅	
1000タイプ	
<b>清掃前</b>	
<p>設置後10年のエスカレーターは駆動部の油と埃が癒着したスラッジがびっしりとこびり付いている。 ステップの溝は細菌・雑菌の温床となっており約8億の菌が繁殖しているとの結果もある。</p>

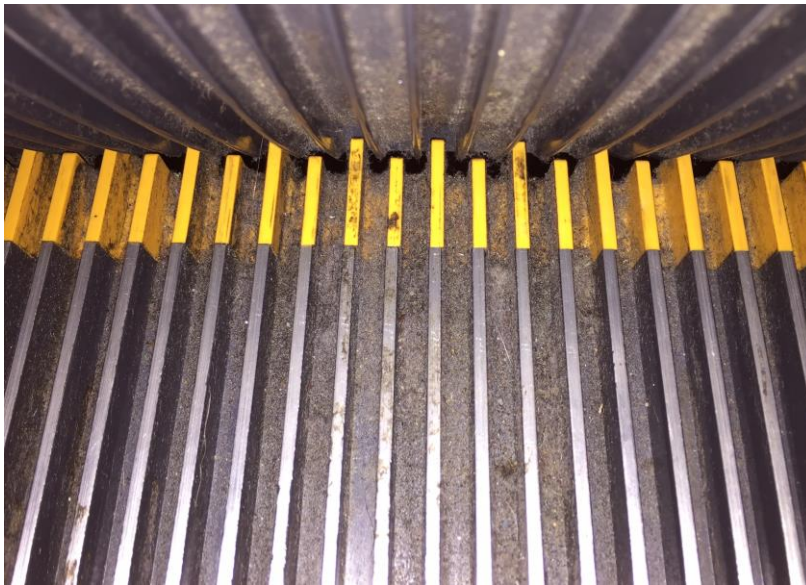
設備名	エスカレーター
設置場所	1階～2階
エスカレーター幅	
1000タイプ	
<b>清掃前</b>	
<p>ステップは真っ黒なスラッジ汚れが酷い状態であった。病院のため床などの清掃は完璧に清掃されていたが、エスカレーターのみが汚れが際立っていた。</p>

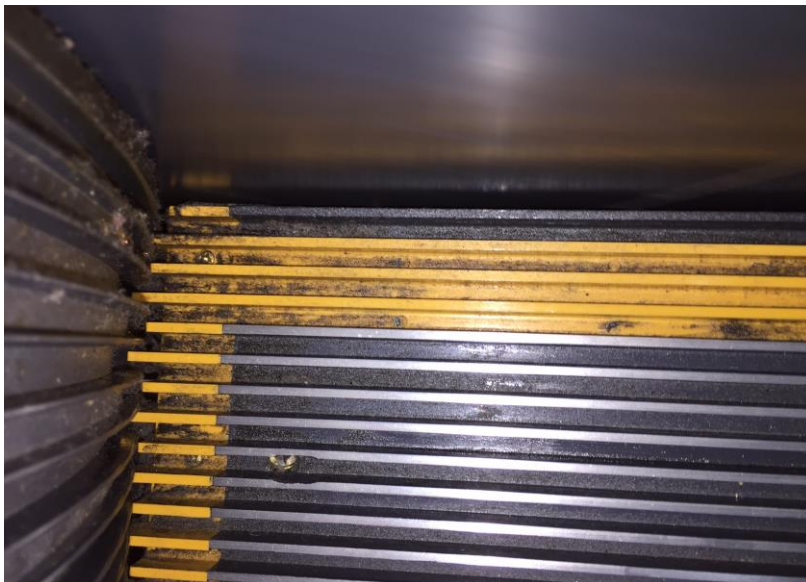
設備名	エスカレーター
設置場所	1階～2階
エスカレーター幅 1000タイプ	
<b>清掃前</b>	
<p>すべてのステップに黒いスラッジ汚れがこびり付いている。10年間で蓄積されたスラッジは、こびり付いておりモップや掃除機などでは取れない状態。</p>

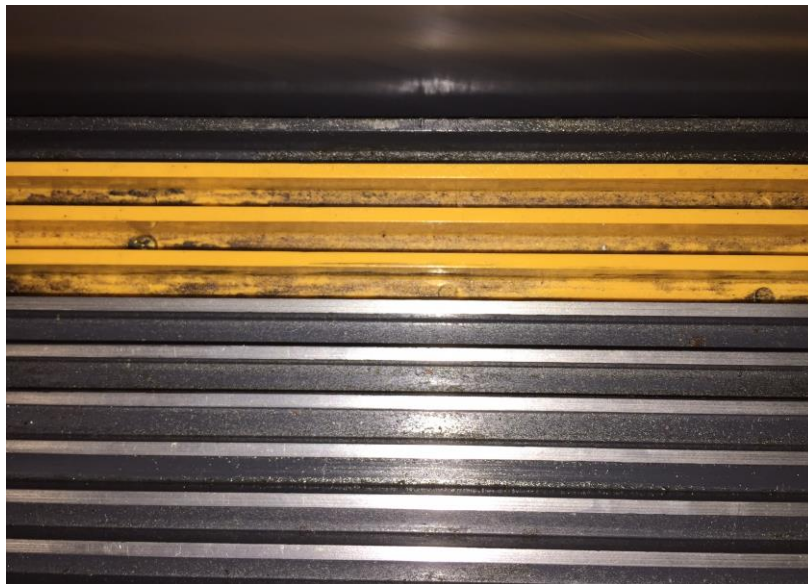
設備名	エスカレーター
設置場所	1階～2階
エスカレーター幅	
1000タイプ	
<b>清掃前</b>	
<p>黄色のデマケーションラインも溝の底にスラッジ汚れが酷く、黄色が見えなくなるほどである。</p>

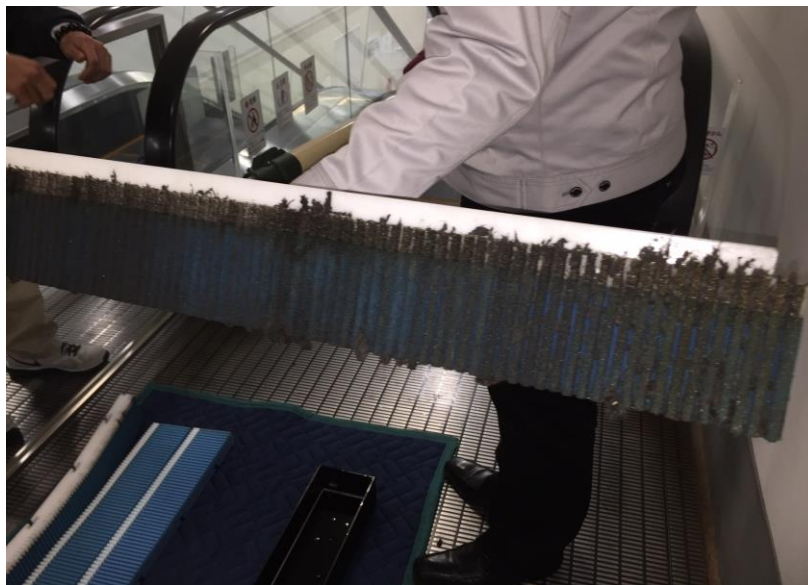
設備名	エスカレーター
設置場所	1階～2階
エスカレーター幅	
1000タイプ	
クリーニングパッド	
<p>パッドにより除去された真黒なスラッジ汚れ。駆動部分の油と埃が混ざってこびり付いたスラッジは酸化傾向にありエスカレーターを痛める原因となっている。</p>
