埼玉 大型商業施設 WW

No.1

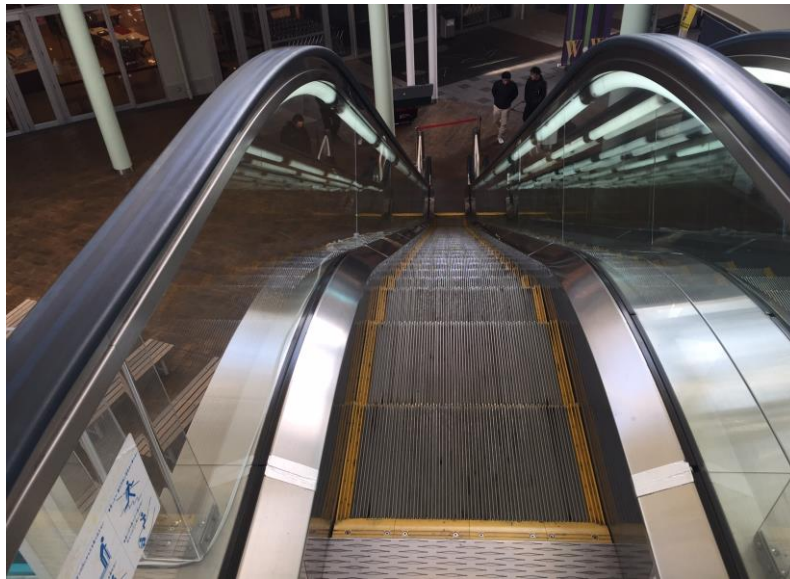
設備名	エスカレーター
設置場所	屋外 1階～2階
エスカレーターの幅	
600タイプ	
11年前に設置	
<p>設置後11年のエスカレーターは駆動部の油と埃が癒着したスラッジがびっしりとこびり付いている。 隣接の駅との連結橋があるため利用客も多く、屋外のため痛みが酷い。</p>

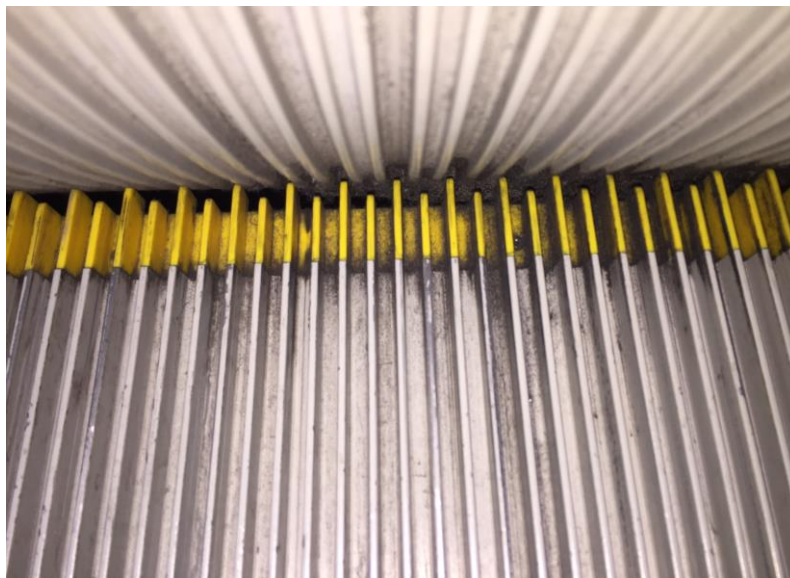
設備名	エスカレーター
設置場所	屋外 1階～2階
エスカレーターの幅	
600タイプ	
清掃前	
<p>ステップは長年にわたって蓄積された真っ黒なスラッジ汚れがこびり付いて汚い状態である 色がシルバーのため特に汚れが目立つ状態である。</p>

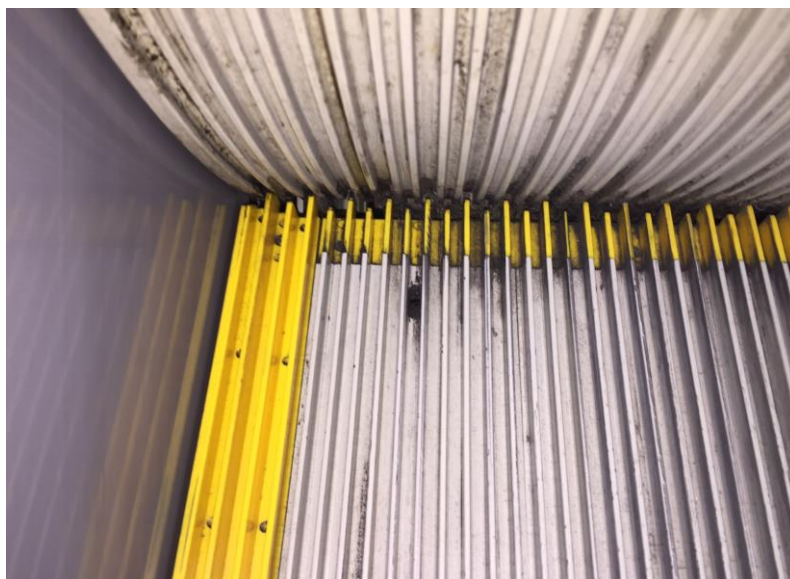
設備名	エスカレーター
設置場所	屋外 1階～2階
エスカレーターの幅	
600タイプ	
清掃前	
<p>すべてのステップに黒いスラッジ汚れがこびり付いている。 11年間で蓄積されたスラッジは、モップや掃除機などでは取れない状態。</p>

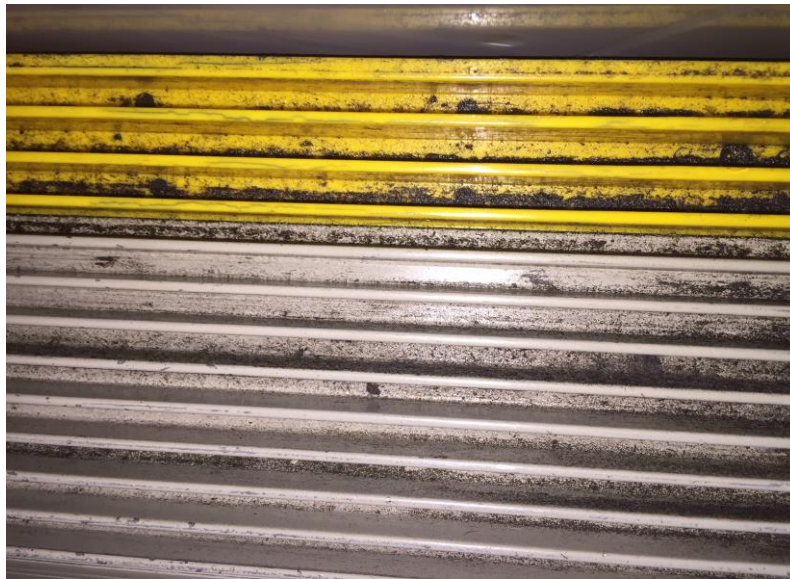
設備名	エスカレーター
設置場所	屋外 1階～2階
エスカレーターの幅	
600タイプ	
清掃前	
<p>黄色のデマケーションラインも溝の底にスラッジ汚れが酷く、黄色の底面が見えなくなるほどである。</p>

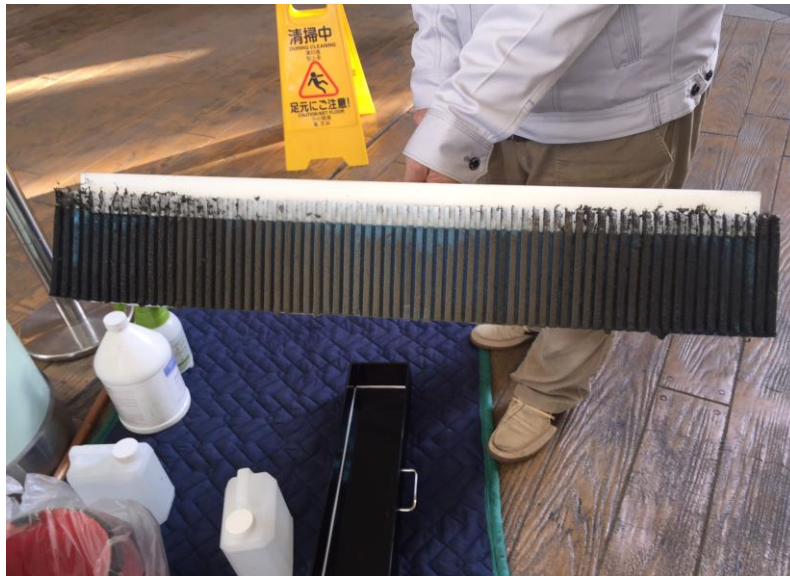
設備名	エスカレーター
設置場所	屋外 1階～2階
エスカレーターの幅	
600タイプ	
クリーニングパッド	
<p>パッドにより除去された真黒なスラッジ汚れ。 駆動部分の油と埃が混ざってこびり付いたスラッジは酸化傾向にありエスカレーターを痛める原因ともなっている。</p>

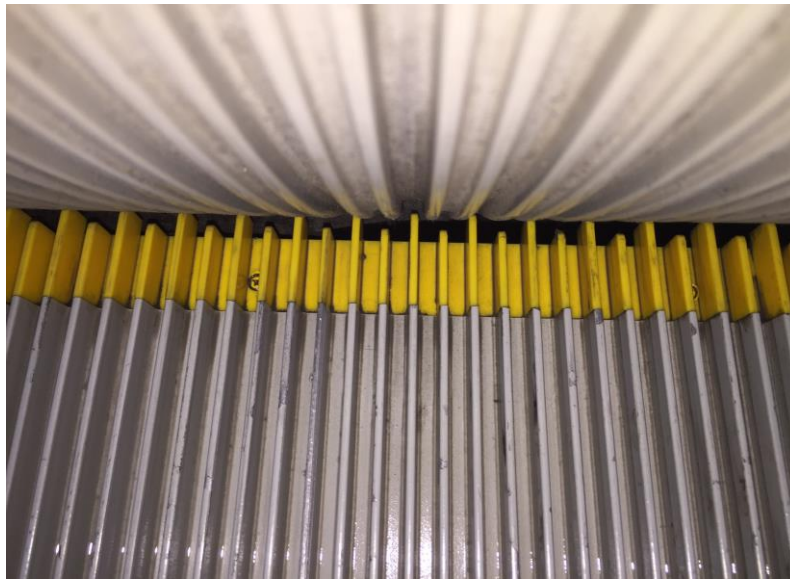
設備名	エスカレーター
設置場所	屋外 1階～2階
エスカレーターの幅	
600タイプ	
清掃後	
<p>スラッジが取れたデマケーションラインが美観のアップに貢献している。 溝の一つ一つの汚れもほとんど取り除かれている。 屋外のため本来の表面コーティングが剥がれてしまっているのはどうしようもない。</p>
