広島 大型商業施設 YM

No.1

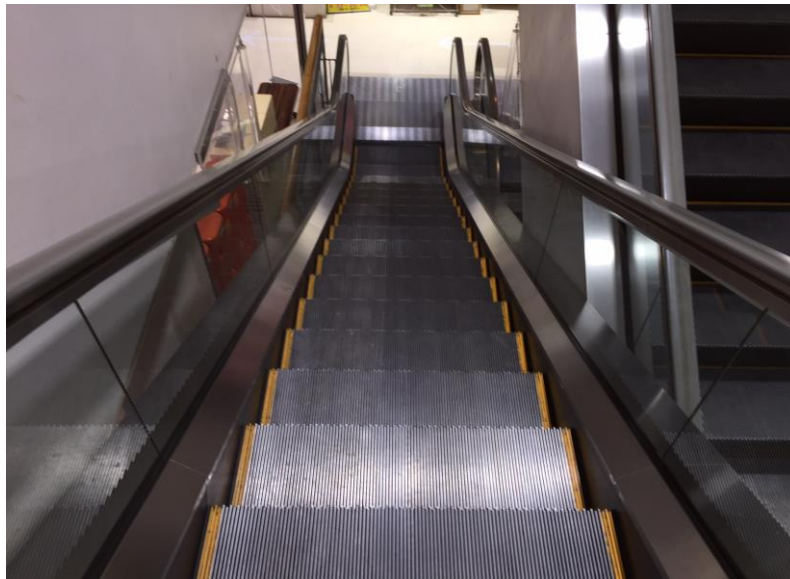
設備名	エスカレーター
設置場所	3F~4F
エスカレーターの幅	
1000タイプ	
約25年以上前に設置	
<p>利用客が多い商業施設で25年以上前に設置されたため、溝は埃とスラッジでかなり汚れている状態である。 見た目よりもスラッジ汚れがこびり付いており蓄積された汚れは簡単には落ちない状態。</p>

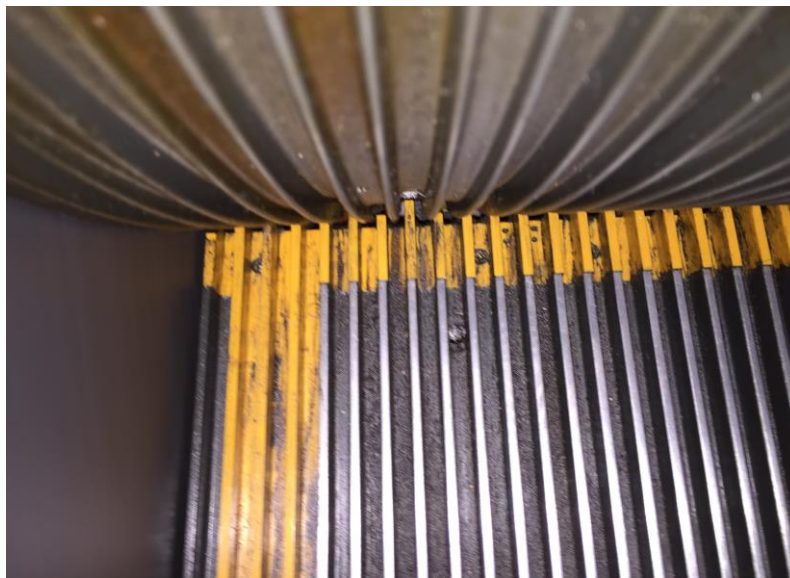
設備名	エスカレーター
設置場所	3F~4F
エスカレーターの幅	
1000タイプ	
5段階評価 汚れランク D	
<p>写真のようにスラッジが溝にこびり付いている状態なので、通常の初回清掃よりもパッドの本数が多く必要で時間もかかる工程となる。 汚れ度合いは5段階評価で下から2番目のDランクである。</p>

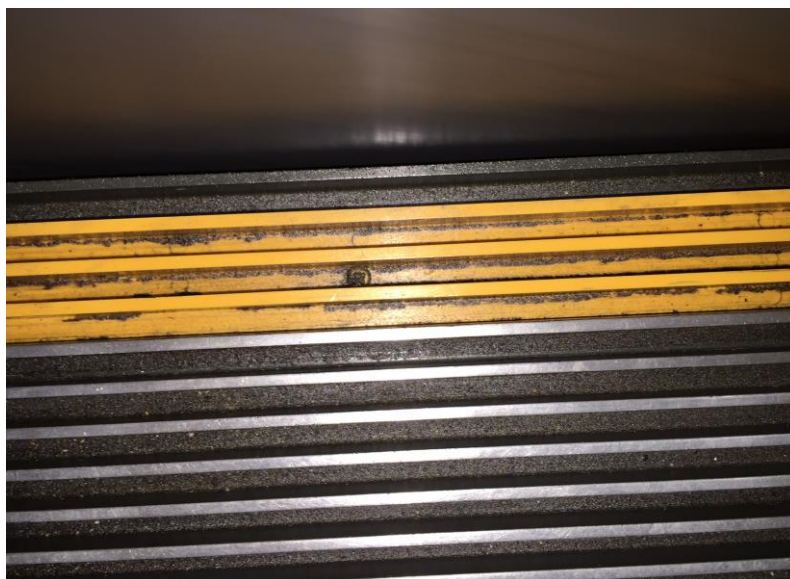
設備名	エスカレーター
設置場所	3F~4F
エスカレーターの幅	
清掃前	
<p>25年間で蓄積された汚れはこびり付いており、モップや箒などでは簡単に落ちない。 ステップ上には駆動部の油分が薄く浮き上がり雨の日などは転倒事故の危険がある。 本来、25年経過したエスカは計画耐久年数を超過しているのでいつ問題が発生してもおかしくない。</p>

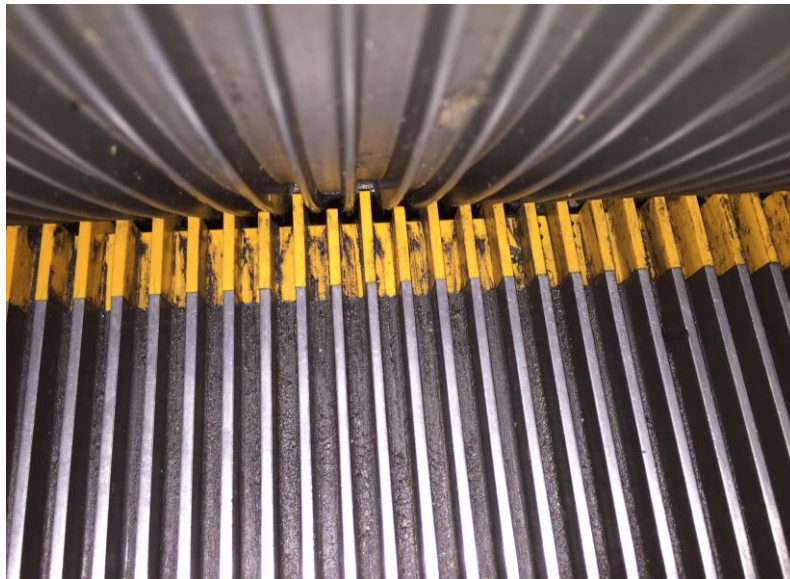
設備名	エスカレーター
設置場所	3F~4F
エスカレーターの幅	
1000タイプ	
清掃前	
<p>駆動部分のグリース油が埃などと固まり、真黒なスラッジとなっている。 溝の奥に油のスラッジがこびり付いているのがよくわかる。</p>

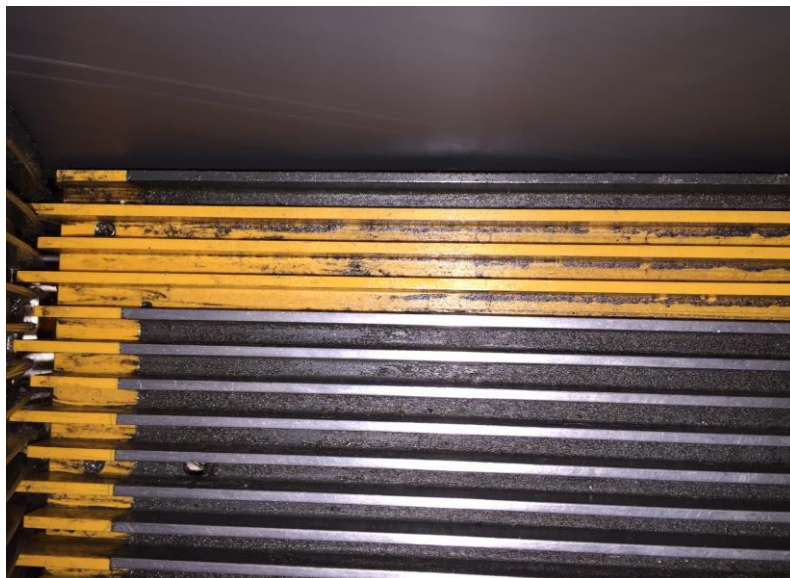
設備名	エスカレーター
設置場所	3F~4F
エスカレーターの幅	
1000タイプ	
清掃前	
<p>こびり付いたスラッジは酸化傾向にありエスカレーターを痛める原因となっている。 また目には見えにくいですが油分がステップ上に浮き、滑りやすくなっており安全性上でも問題がある。</p>

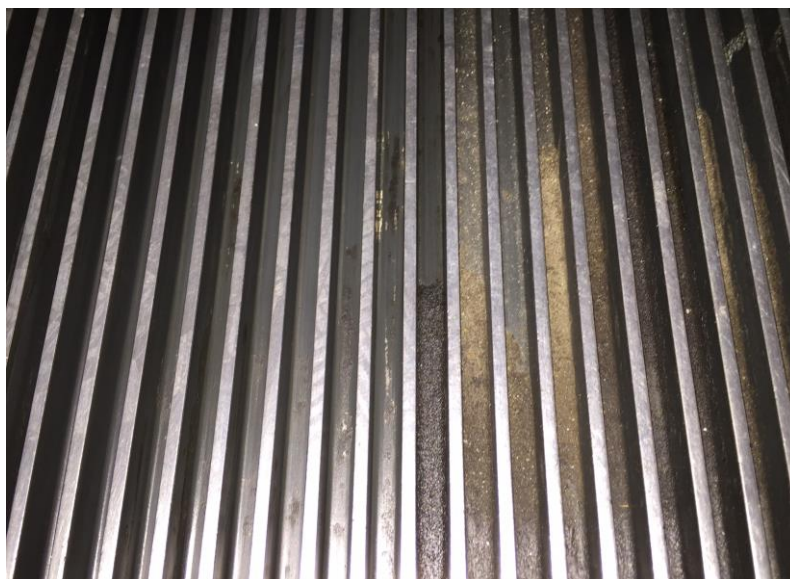
設備名	エスカレーター
設置場所	3F~4F
エスカレーターの幅	
1000タイプ	
清掃前	
<p>スラッジ汚れが少ない中央部分にも溝の底に長年の埃がこびり付いている。 スラッジ汚れは酸化しており茶色く変色している。</p>
