神奈川 競艇場外発売場 BY

No.1

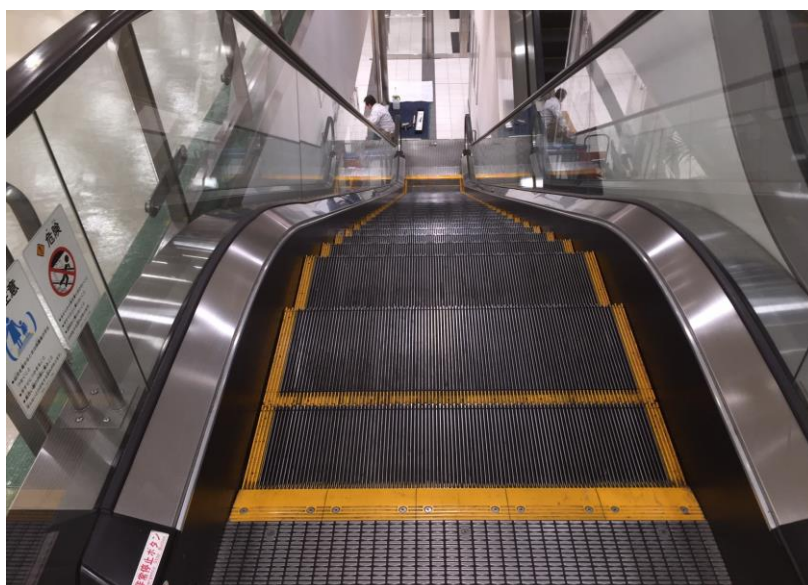
設備名	エスカレーター
設置場所	1階～2階
エスカレーターの幅	
1000タイプ	
設置後8年経過	
1日2000名以上の利用客があり、365日12時間稼働している。施設全体は非常に行き届いた清掃状況にあるが、泥酔した利用客や一部マナーの悪い利用客も多く、エスカレーターだけは際立って汚れている状況である。

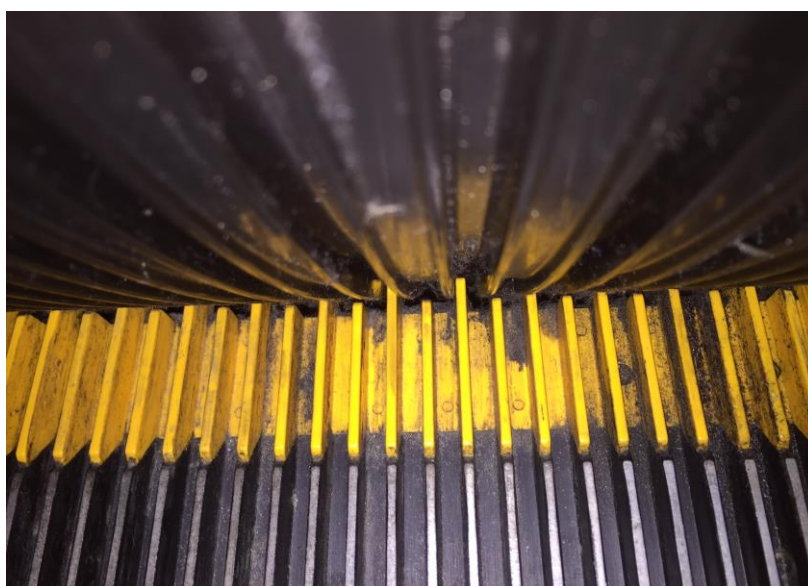
設備名	エスカレーター
設置場所	1階～2階
エスカレーターの幅	
1000タイプ	
清掃前のスラッジ汚れ	
綺麗に清掃された館内のなかでエスカレーターだけが美観を損なっていた。駆動部分の油が浮きだして埃と吸着し真っ黒なスラッジとなってこびり付いている。

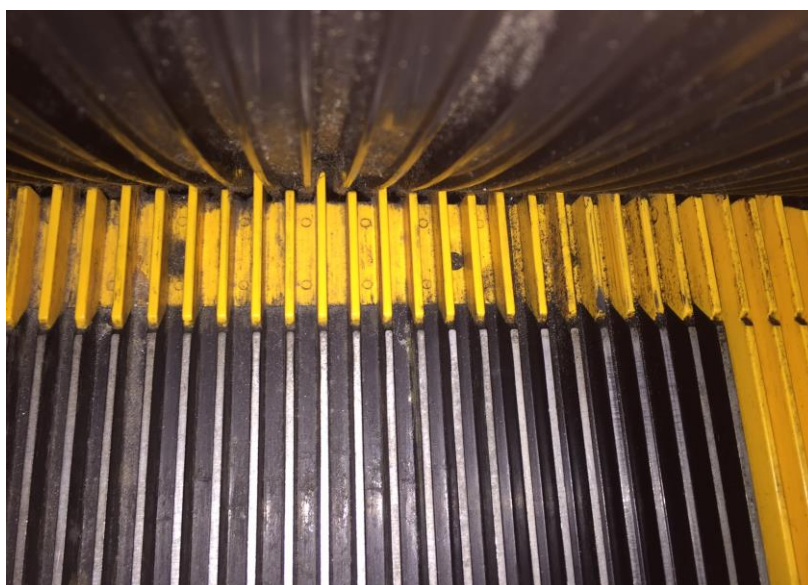
設備名	エスカレーター
設置場所	1階～2階
エスカレーターの幅	
1000タイプ	
清掃前のスラッジ汚れ	
黄色のデマケーションラインは汚れがとくに目立つ。真黒なスラッジ汚れは普通の清掃では決して取れない。

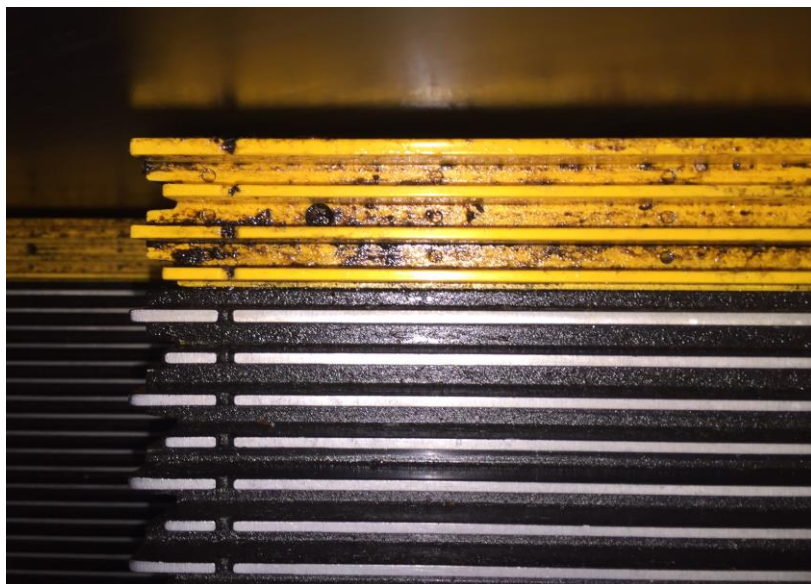
設備名	エスカレーター
設置場所	1階～2階
エスカレーターの幅	
1000タイプ	
清掃前のスラッジ汚れ	
<p>駆動部分の油がステップ全体に浮き上がっているのが滑りやすく非常に危険な状態。全ての溝の底にも真黒なスラッジ汚れがびっしりとこびり付いている。</p>

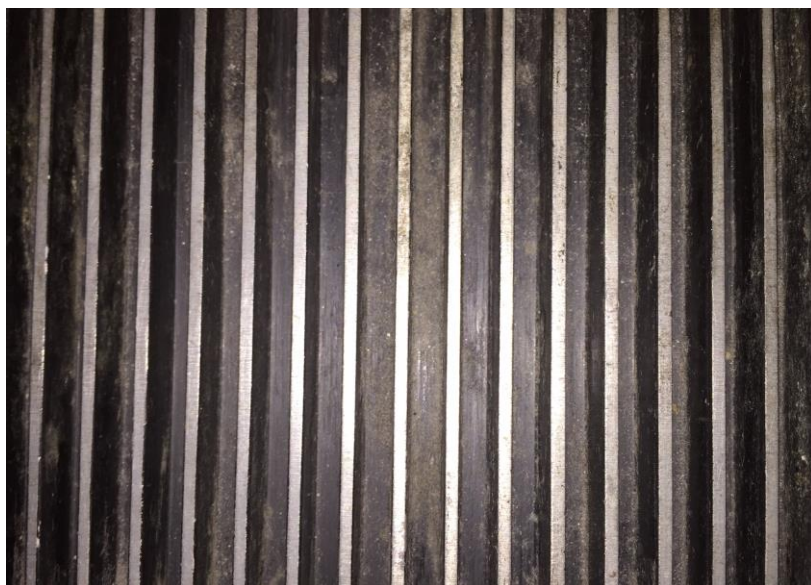
設備名	エスカレーター
設置場所	1階～2階
エスカレーターの幅	
1000タイプ	
清掃前のスラッジ汚れ	
<p>ステップ中央部には、利用客がこぼした液体などがこびり付き、汚れが蓄積され続けた結果、ちよつとやそつとでは取れない頑固な汚れとなっている。</p>

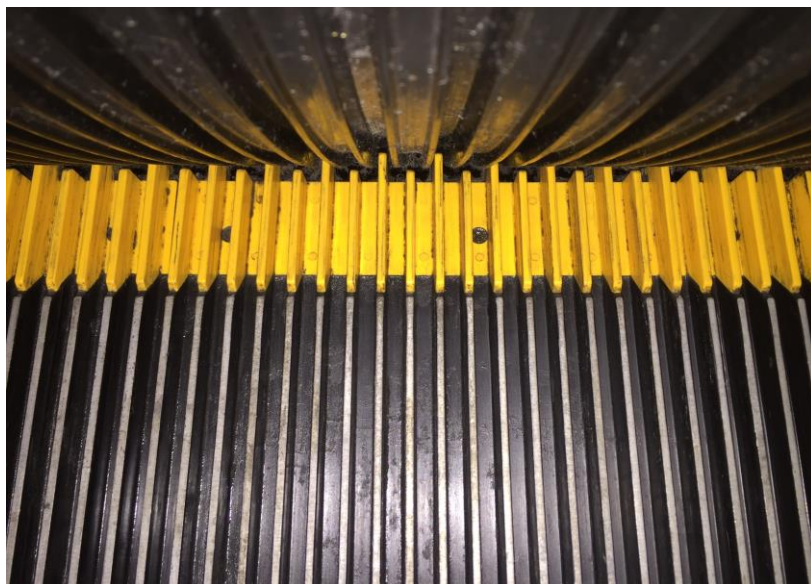
設備名	エスカレーター
設置場所	1階～2階
エスカレーターの幅	
1000タイプ	
清掃後	
<p>駆動部分のグリース油が埃などと固まり、真黒なスラッジとなってこびり付いていた汚れをクリーニングパッドが見事に拭きあげる。こびり付いたスラッジは酸化傾向にありエスカレーターを痛める原因となっていた。</p>

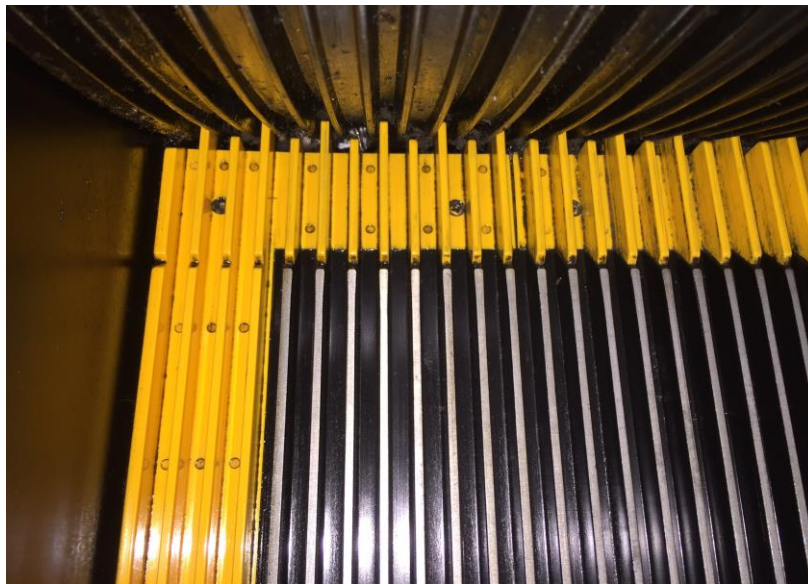
設備名	エスカレーター
設置場所	1階～2階
エスカレーターの幅	
1000タイプ	
清掃後	
<p>見事に拭きとられたスラッジ。黄色のデマケーションラインもかなり除去されている。気になるライザー(パレットの縦部分の蹴り上げ部分)もステップが常にきれいだと汚れにくくなり逆に綺麗になるという報告結果もある。</p>

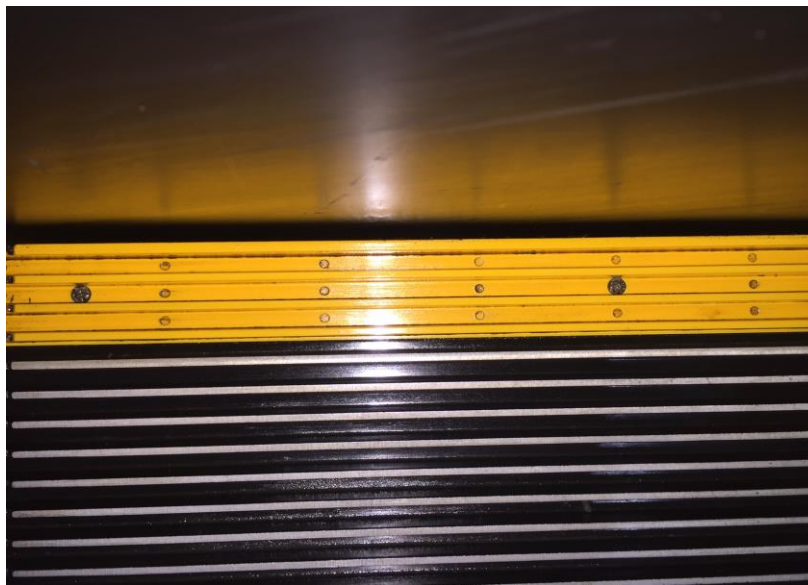
設備名	エスカレーター
設置場所	1階～2階
エスカレーターの幅	
1000タイプ	
清掃後	
<p>わずかに取り切れないスラッジ汚れは、定期清掃を続けることで取り切れ、常に美しいエスカレーターの状態を保つことができる 清掃前と比較すると歴然と美しくなったステップ。</p>

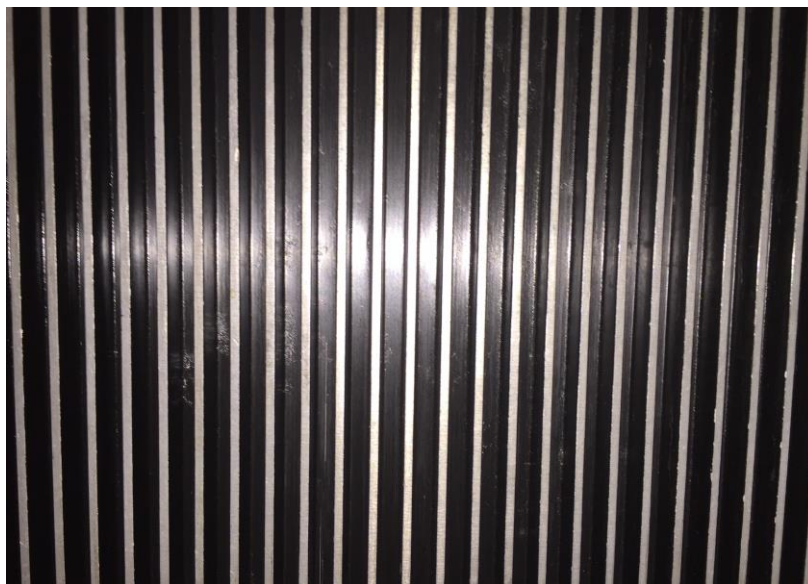
設備名	エスカレーター
設置場所	1階～2階
エスカレーターの幅	
1000タイプ	
清掃後	
<p>溝の底まできれいになり、元々の地金が美しい。 REN清掃の特徴は安全性の確保はもちろんのこと、見た目の輝きが全く違うエスカレーターに変わるのが大きな特徴といえる。</p>
