東京 大型商業施設 MPC

| 設備名 | エスカレーター |
| 設置場所 | Cバンク B1~1F |

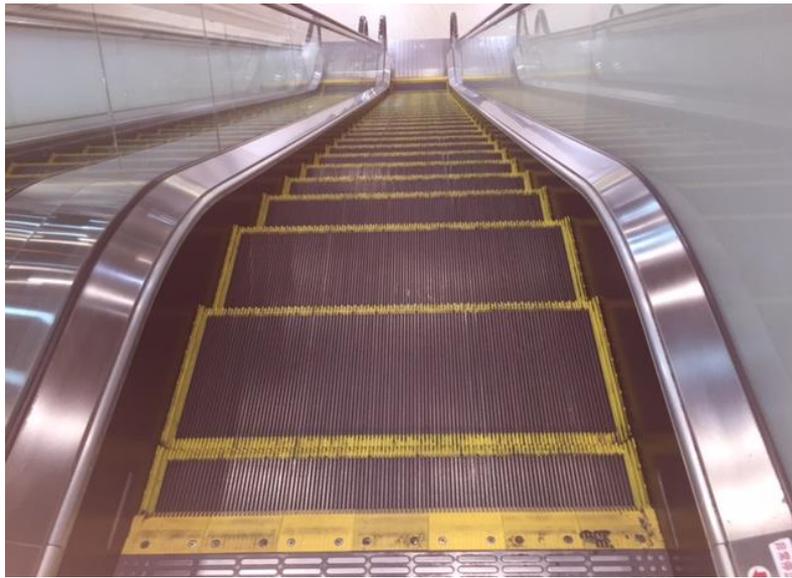
| <p>利用客が半端なく多い東京の主要駅・駅ビル大型商業施設のES。光の関係でデマケーションラインがオレンジ色に見えるが実際は鮮明な黄色である。利用頻度が非常に多く稼働時間も長い最も汚れやすい環境である。</p> | |

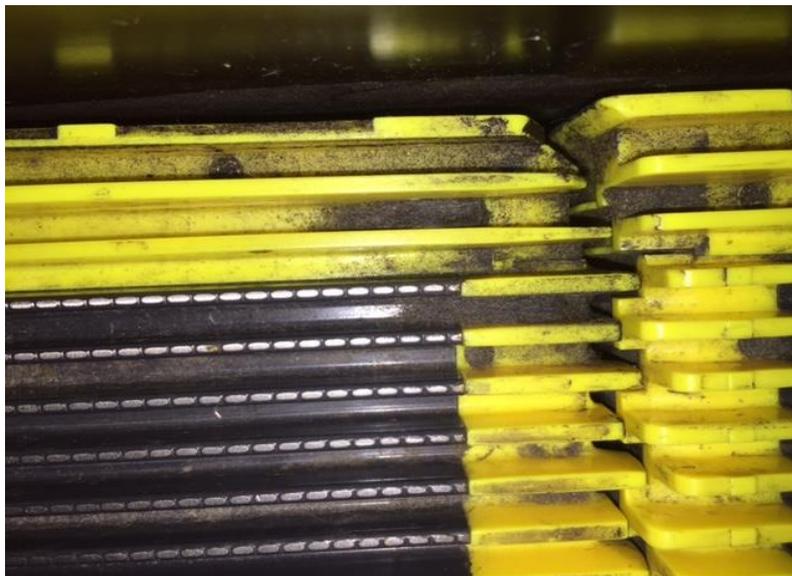
| 5段階評価 汚れランク D | |
| <p>駆動部のグリースが浮き上がり埃と結合し、酸化したスラッジとなってこびり付いている。黄色のデマケーションラインは巻き込み防止の注意を促すが目的だが、かなり黒く汚れており利用者にとってやや危険な状態となっている。</p> | |

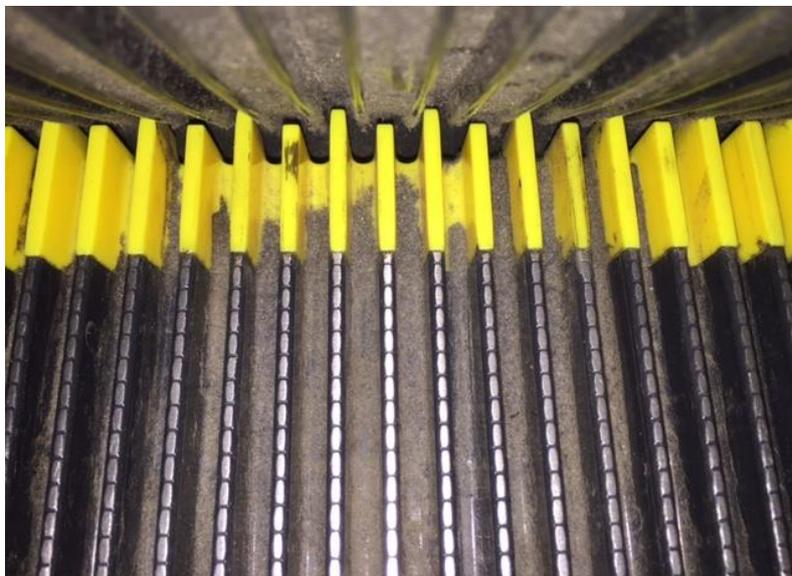
| <p>外から入ってすぐのエスカレーターでしかも利用客が多く土砂も持ち込まれるため非常に汚れやすい環境である。油分が少ない中央部分も蓄積された汚れがかなり蓄積してこびり付いており、モップや箒などでは簡単に落ちない。ステップ上には駆動部の油分が薄く浮き上がり雨の日などは転倒事故の危険がある。</p> | |

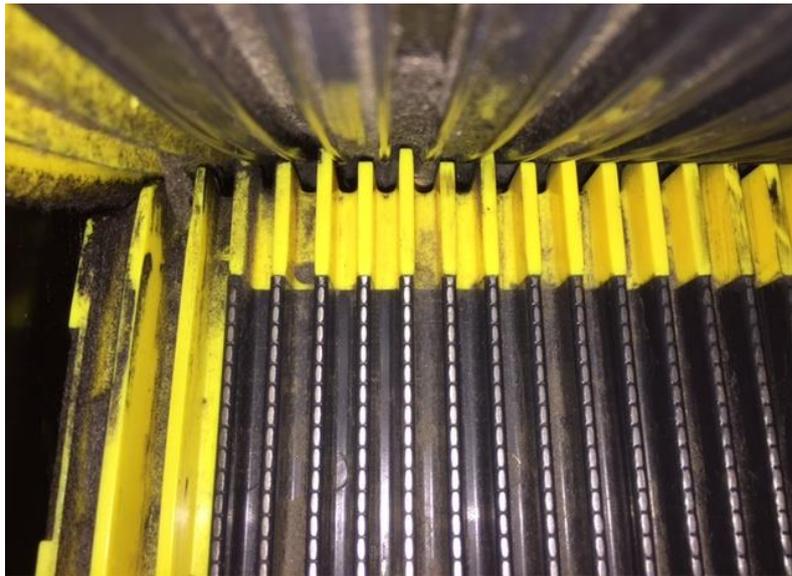
| <p>ごびり付いた油汚れのスラッジは酸化傾向にありエスカレーターを痛める原因となっている。放っておくとどんどん蓄積していく。ライザーにも汚れがついているのがよくわかる。ESメーカーいわくライザーはステップの汚れを拾って汚れていくとのこと。</p> | |

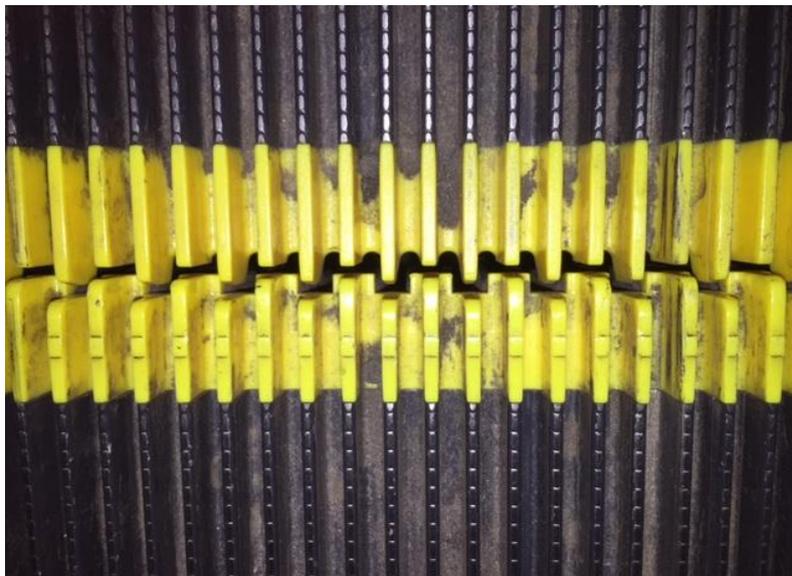
| <p>目には見えにくいですが油分がステップ上を薄く覆っているため滑りやすくなっており、安全性上でも問題がある。中央の溝底にはやや乾いたスラッジ汚れがごびり付いているのがわかる。デマケーションラインの汚れの蓄積は今はまだ比較的少ない。</p> | |

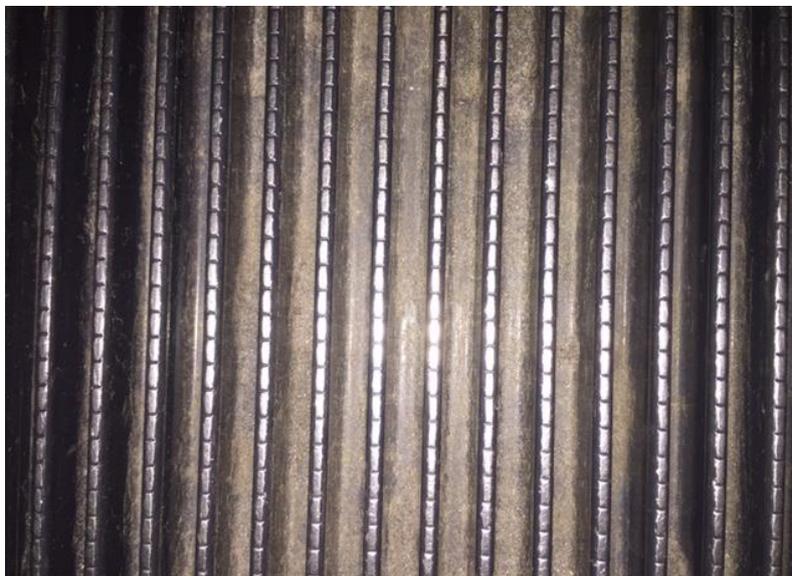
| <p>汚れが比較的少ないはずの中央部分にも溝の底に長年の埃がごびり付いている。この溝の底の汚れは簡単には落ちない汚れである。清掃後、溝底の地金がどこまできれいになるか楽しみである。</p> | |

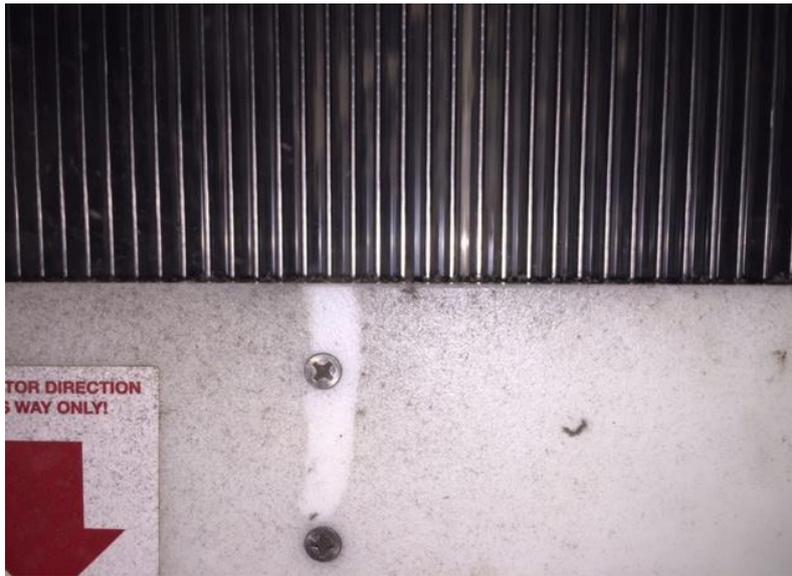
| <p>最初の埃とりのドライ清掃。真っ白なデバイスの上に真っ黒な埃が舞い上がって付いている。指でなぞった白い部分と比較すると良くわかる。洗浄液を使用するセミドライ清掃前に埃を取ることでよりきれいに仕上がる。</p> | |

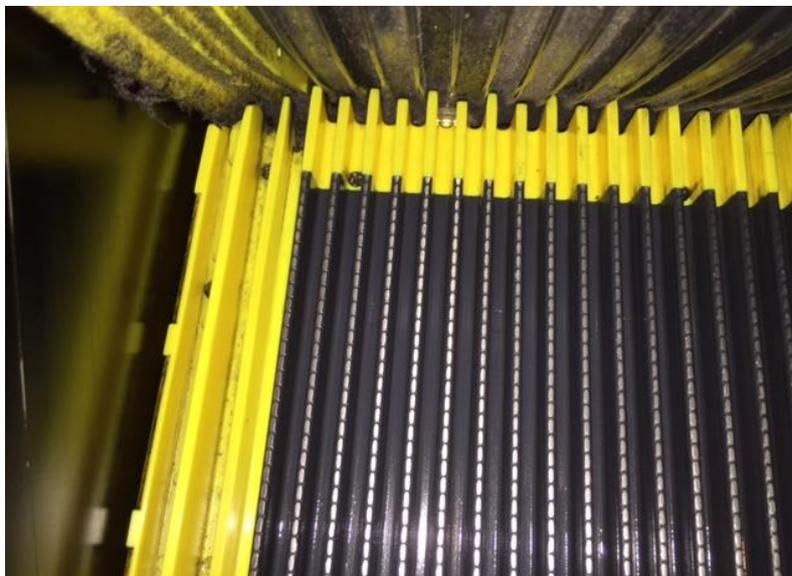
| <p>溝の底に溜まっていた長年の埃とスラッジがきれいに除去され、地金も綺麗に見える。デマケーションラインも歴然ときれいになり、本来の巻き込み防止の役目をしっかりと果たしている。取り切れない汚れが若干残っているが清掃前とは比べ物にならない。</p> | |

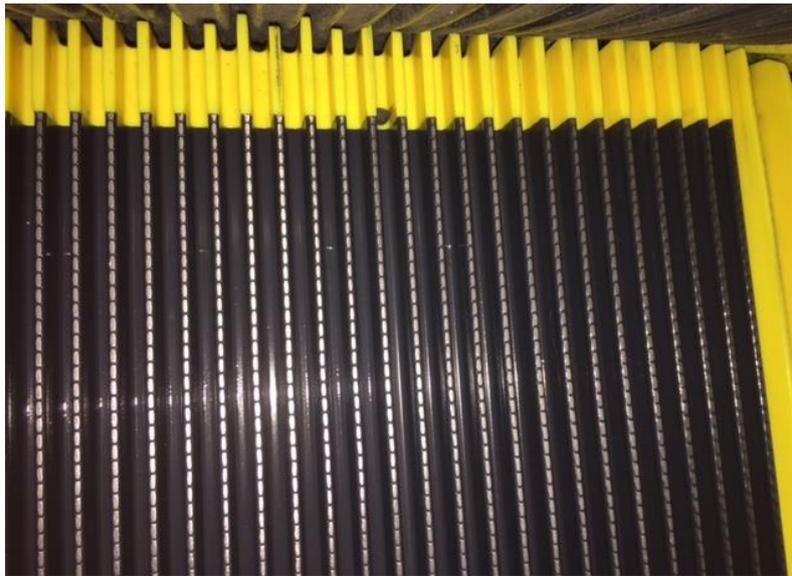
| <p>清掃前とは歴然と違う美しさである。溝の底の地金がきれいに見えるようになった。部分的にわずかに取り切れない汚れがあるが、今後、パッド1本使用5分清掃の定期清掃を行うことでよりきれいになり、そのきれいな状態を継続して保つことができる。</p> | |

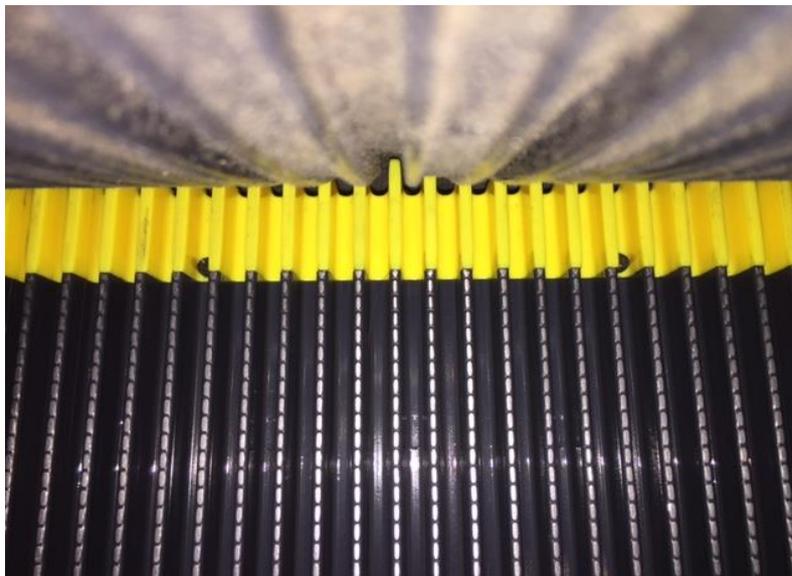
| <p>ステップ面の油分が除去されるときわめて滑りにくい状態となり、転倒事故などの安全性が格段にアップする。また、美観アップのみでなく、エスカレーターの耐久性と安全性が格段にアップする。</p> | |

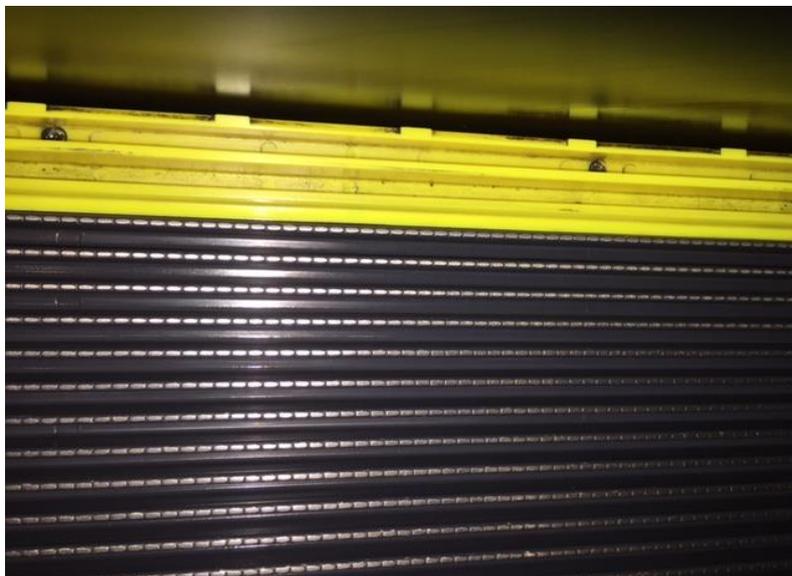
| <p>エスカレーターが美しいと施設がリニューアルされた印象となる。汚れたエスカが多い中、美しいエスカは施設のブランド力のアップに大きく貢献する。わずかに残った汚れは、次回以降の定期的な清掃で確実にきれいになり、そのきれいさを維持できる。</p> | |

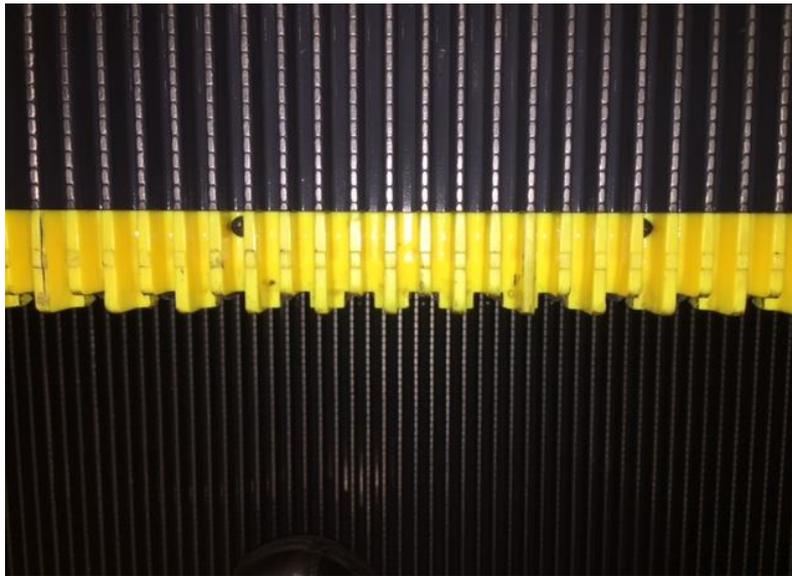
| <p>デマケーションラインのネジ山もはっきりとわかるようになる。経年経過で蓄積された埃やスラッジを見事に除去した状態。最初の汚れた状態と比較すると美しさの違いが歴然と際立っている。</p> | |

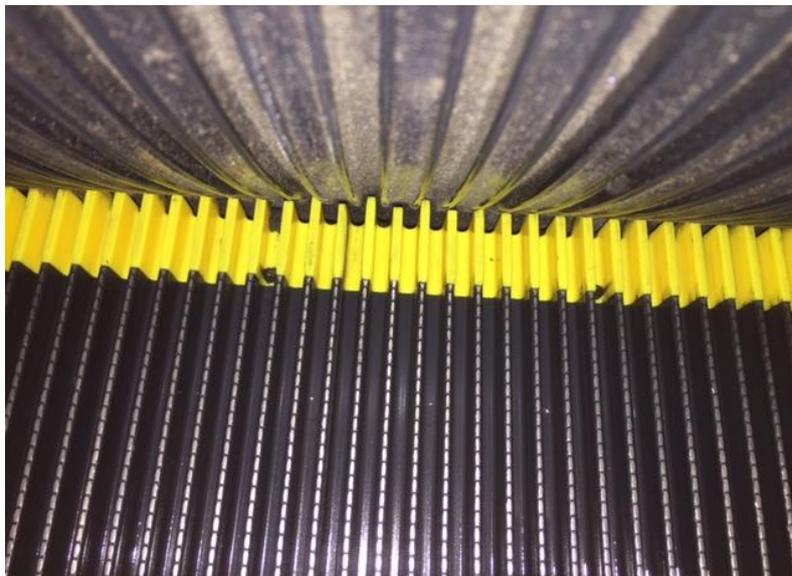
| <p>ステップがきれいになると縦のライザー部分の汚れが目立つ。しかし、ステップがきれいだとライザー部分も汚れにくくなる。よってライザーは一度きれいにすることで清掃頻度が減る。ステップ清掃のみでライザーもきれいになってきたという報告もある。</p> | |

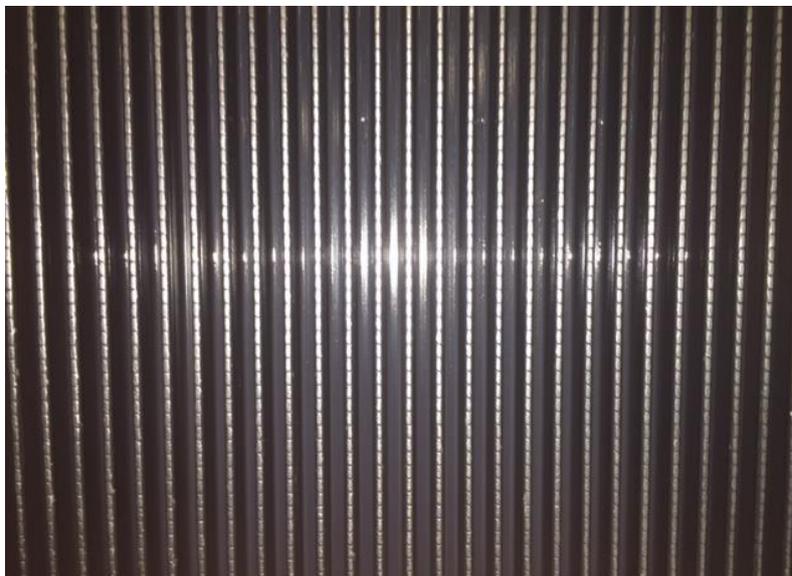
| <p>安全性の確保のため、油分やスラッジ汚れを取ることが大きな目的であるが、エスカレーターが輝いて見えるのがREN清掃の特徴でもある。パッド1本のみを使用する5分間の定期清掃を継続することで更に美しくなり、その美しさを何年経っても継続できる。</p> | |
