岡山 病院施設 KG

No.1

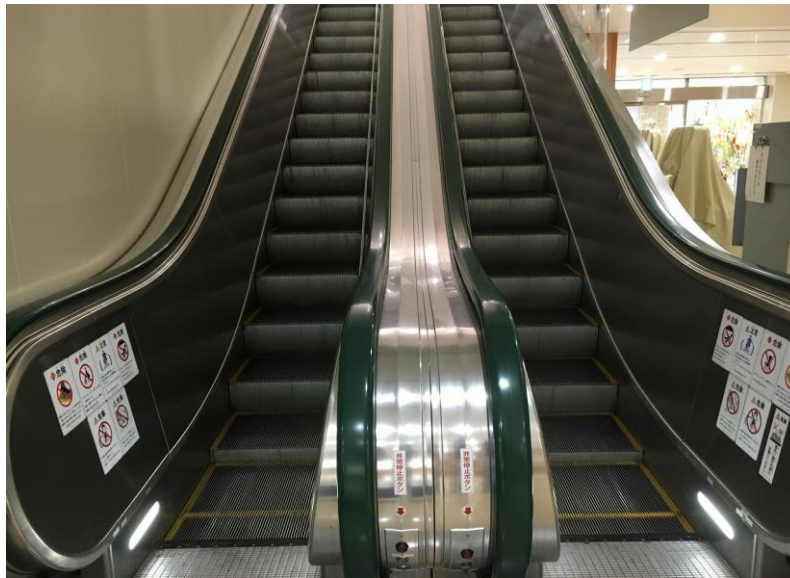
設備名	エスカレーター
設置場所	2F~3F
エスカレーターの幅	
600タイプ	
設置年数不明	
全体的にスラッジと乾いた埃がびっしりとこびり付いたエスカレーター。溝の部分には、細菌や雑菌などの温床となっており、約8億個の菌が繁殖しているとの結果もある。

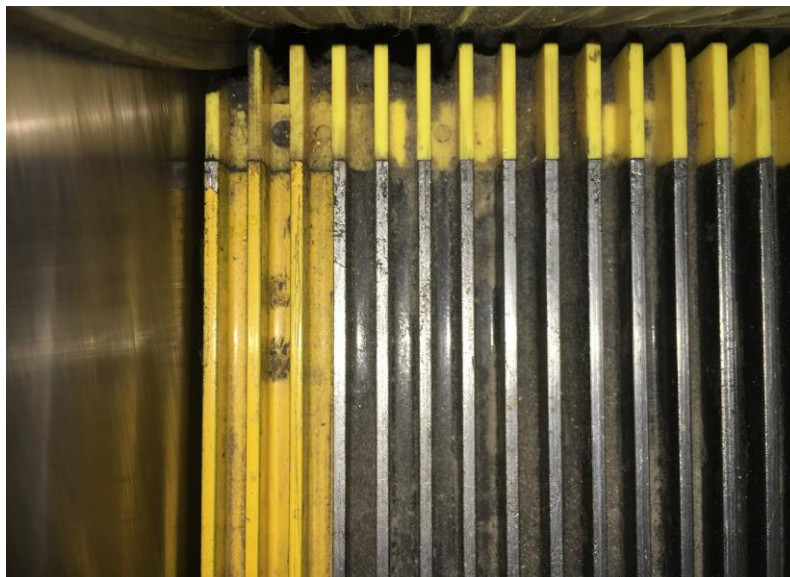
設備名	エスカレーター
設置場所	2F~3F
エスカレーターの幅	
600タイプ	
5段階評価 汚れランク D	
駆動部の油と埃が混ざったスラッジが黄色いデマケーションラインにこびりついている。放っておくとどんどん蓄積し、こびり付いてします。

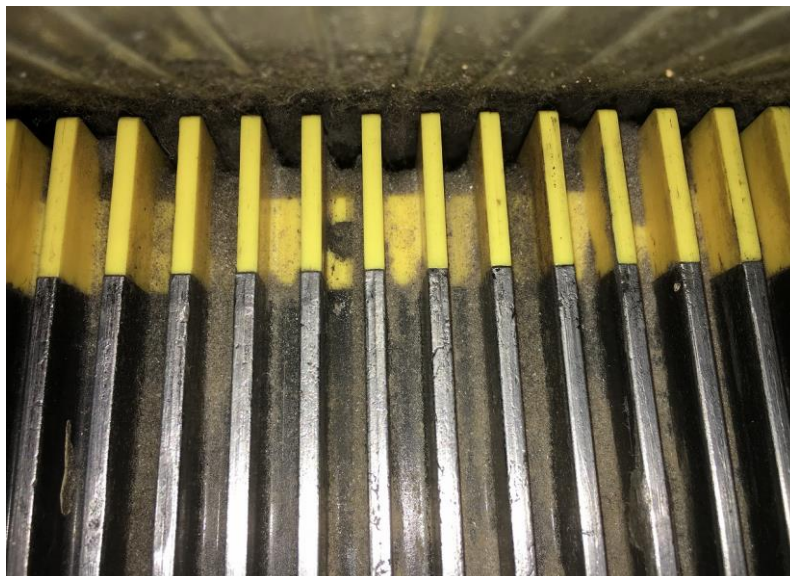
設備名	エスカレーター
設置場所	2F~3F
エスカレーターの幅 600タイプ	
清掃前	
すべてのステップに黒いスラッジ汚れがこびり付いている。長年蓄積された埃やスラッジは、モップや掃除機などの清掃道具では簡単には取れない状況である。

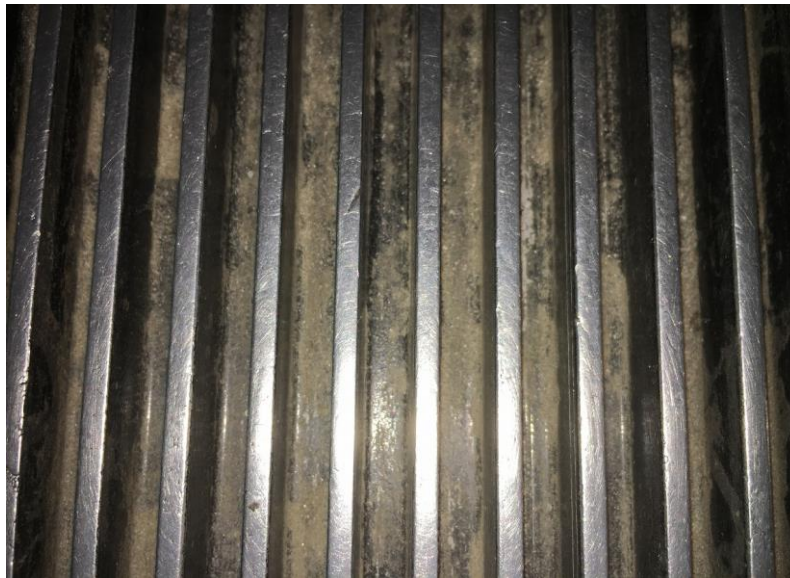
設備名	エスカレーター
設置場所	2F~3F
エスカレーターの幅	
600タイプ	
清掃前	
<p>ステップ中央部には、乾いた埃がこびり付いている。灰色に見えるのが、埃である。</p>

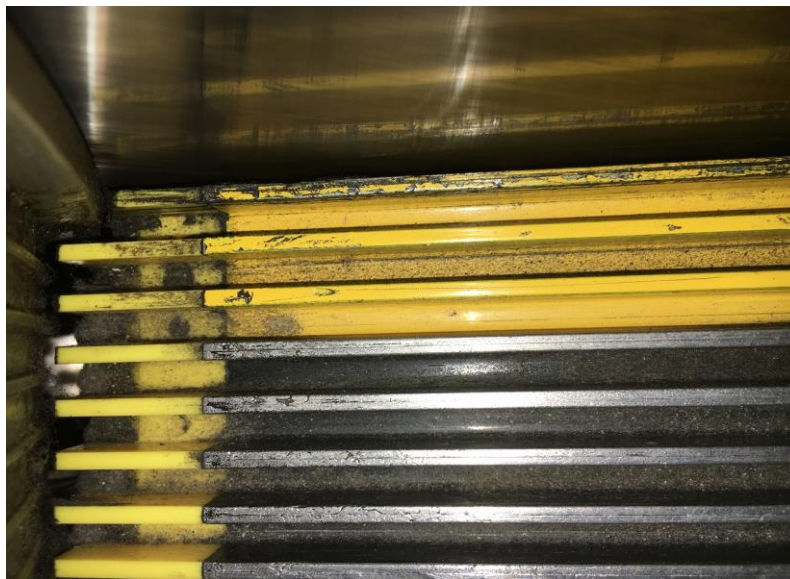
設備名	エスカレーター
設置場所	2F~3F
エスカレーターの幅	
600タイプ	
清掃前	
<p>溝の底にたまったスラッジ汚れは放っておくと酸化してしまい、エスカレーターを痛める原因となる。</p>

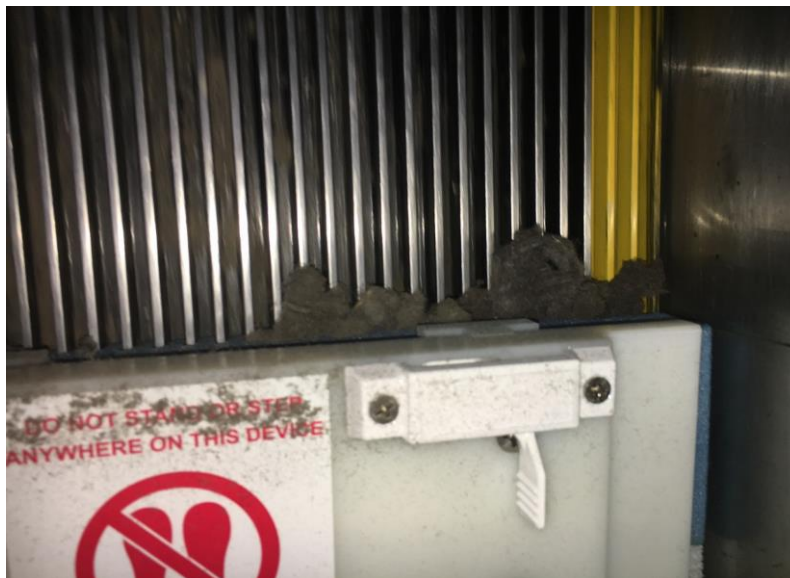
設備名	エスカレーター
設置場所	2F~3F
エスカレーターの幅	
600タイプ	
清掃中	
<p>1本目のドライ清掃。清掃中に乾いた埃が、クリーニングパッドの前に丸くなり、大きな塊になった様子。溝の底は肉眼で確認できないような埃やスラッジが非常に多く蓄積されている。</p>

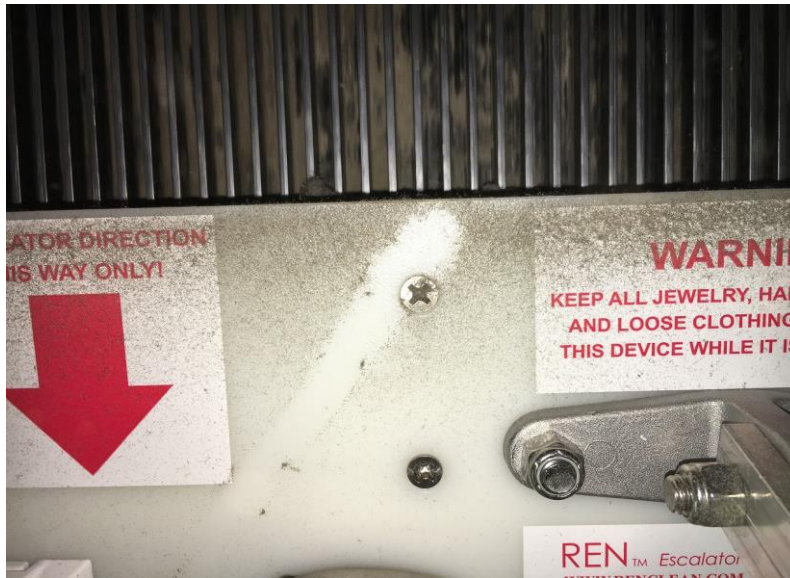
設備名	エスカレーター
設置場所	2F~3F
エスカレーターの幅	
600タイプ	
清掃中	
<p>ドライ清掃中、ステップの溝部分に蓄積されていた乾いた埃が舞い上がり、真っ白なデバイスの上に吹き上がっている。指でなぞると蓄積具合が良くわかる。</p>
