大阪 大型商業施設 H

No.1

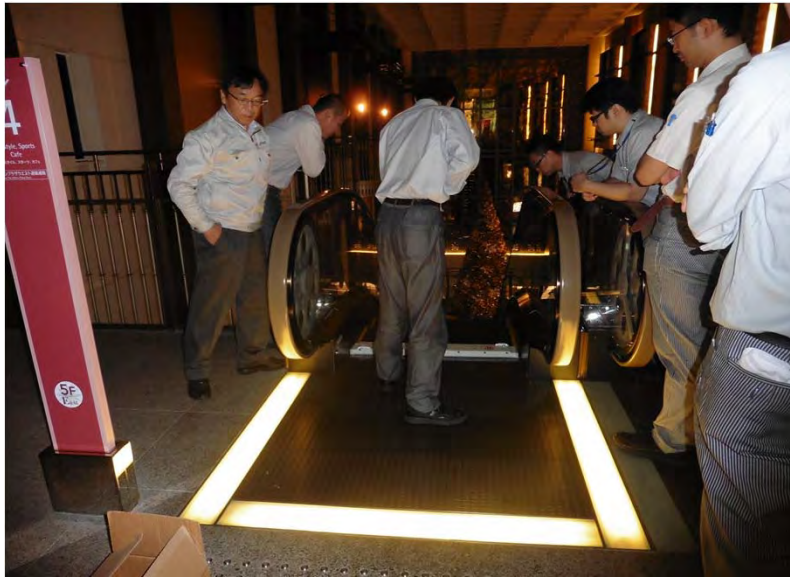
設備名	エスカレーター
設置場所	4階～3階
エスカレーターの幅	
1000タイプ	
清掃状況	
大阪駅前のお洒落な商業施設。照明を落としているため若干わかりにくいですが、スラッジ汚れはびっしりとこびり付いている。

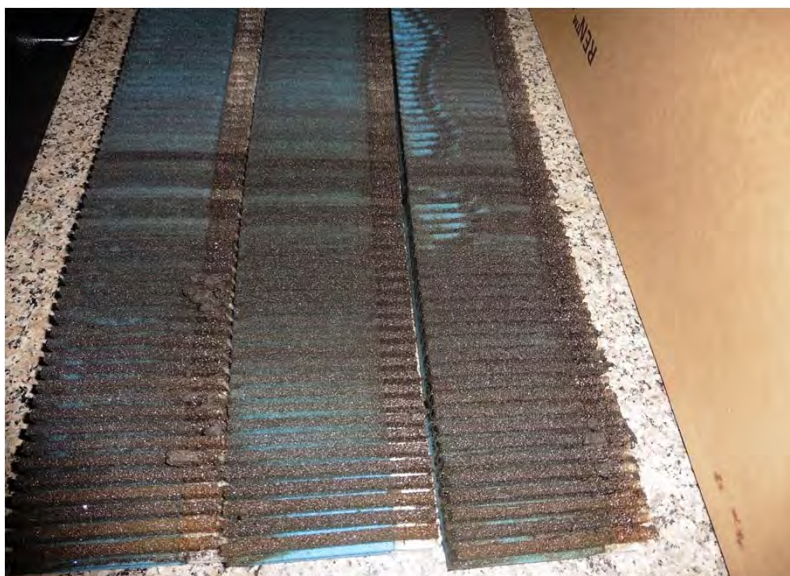
設備名	エスカレーター
設置場所	4階～3階
清掃後	
クリーニングパッド	
スラッジを拭き取ったパッド。定期清掃ではパッド1本での清掃を継続することできれいになっていく。汚れた3本のパッドは水洗いして、それぞれ10回の再利用が可能である。

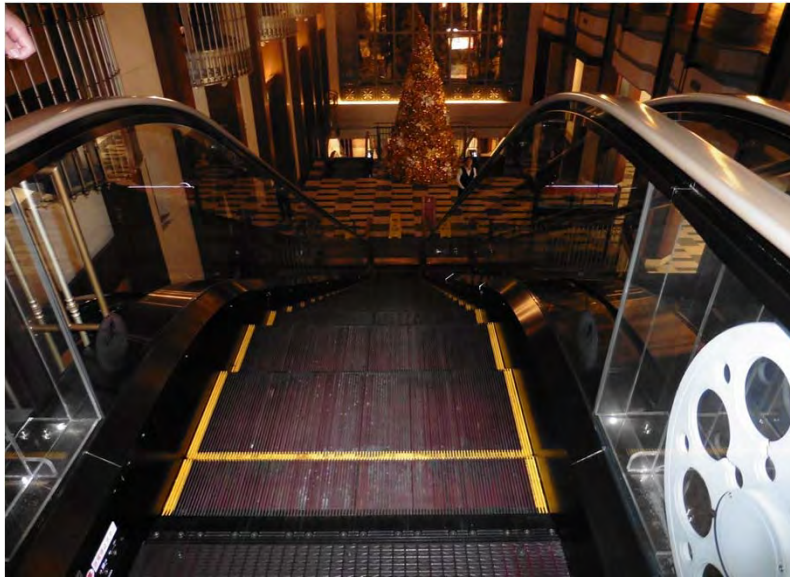
設備名	エスカレーター
設置場所	4階～3階
エスカレーターの幅	
1000タイプ	
清掃前	
<p>お洒落な空間であるがエスカレーターだけが汚れている。新設時は手作業で清掃をしていたが、さすがに人手が掛かり過ぎ、その後は清掃ができない状態であった。</p>

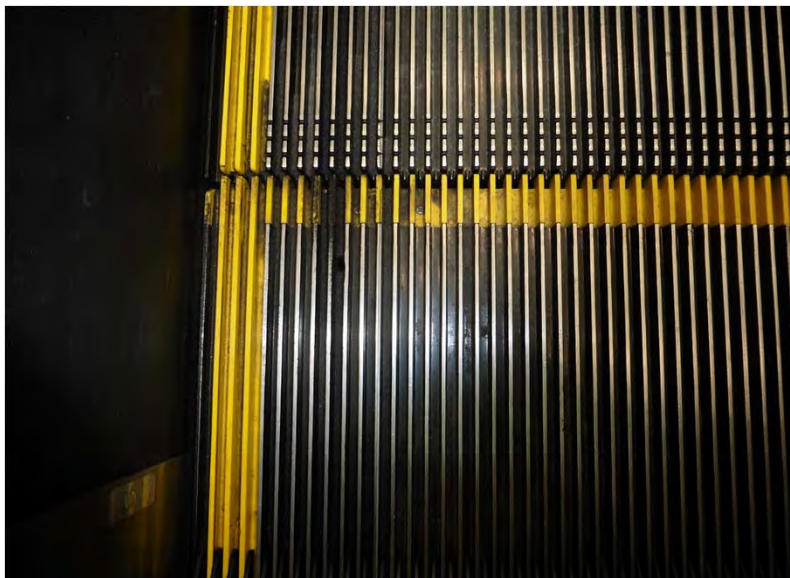
設備名	エスカレーター
設置場所	4階～3階
エスカレーターの幅	
1000タイプ	
清掃前	
<p>全体に汚れているが、部分的には真っ黒になったスラッジがひどくこびり付いている。</p>

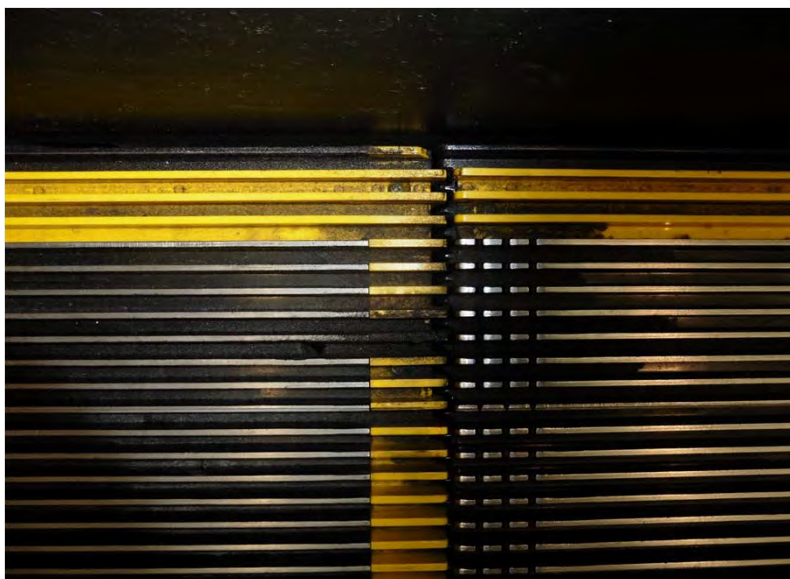
設備名	エスカレーター
設置場所	4階～3階
エスカレーターの幅	
1000タイプ	
清掃前	
<p>このような頑固なスラッジにまでなった状態は、継続した定期清掃でなければ取れない。スラッジは油を含んでいるため酸性傾向にあり、動力部分まで落ちて汚している。</p>

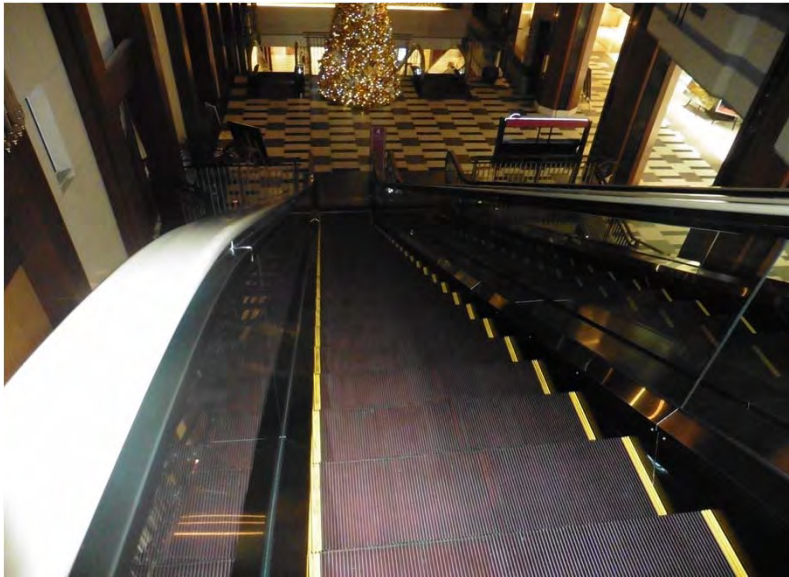
設備名	エスカレーター
設置場所	4階～3階
エスカレーターの幅	
1000タイプ	
清掃後	
<p>清掃前と比べて、輝きの違いが歴然である。</p>

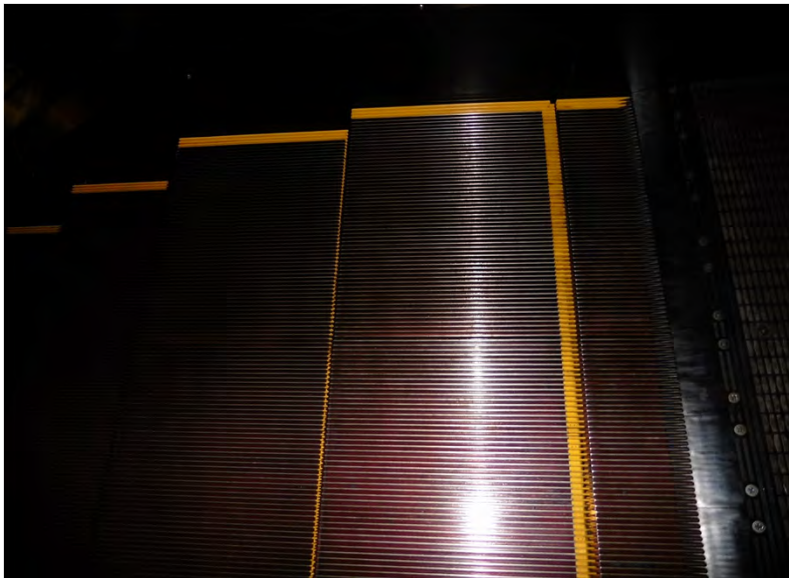
設備名	エスカレーター
設置場所	4階～3階
エスカレーターの幅	
1000タイプ	
清掃後	
<p>照明に反射したエスカレーターの光がきれいである。</p>

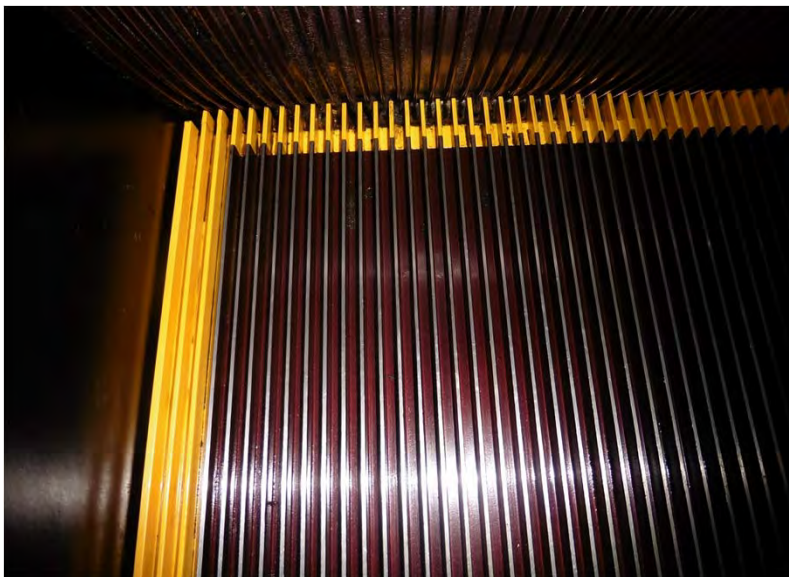
設備名	エスカレーター
設置場所	4階～3階
エスカレーターの幅	
1000タイプ	
清掃後	
<p>スラッジの汚れを取ることはもちろんであるが、エスカレーターが輝いて見えるのがREN清掃の特徴でもある。</p>

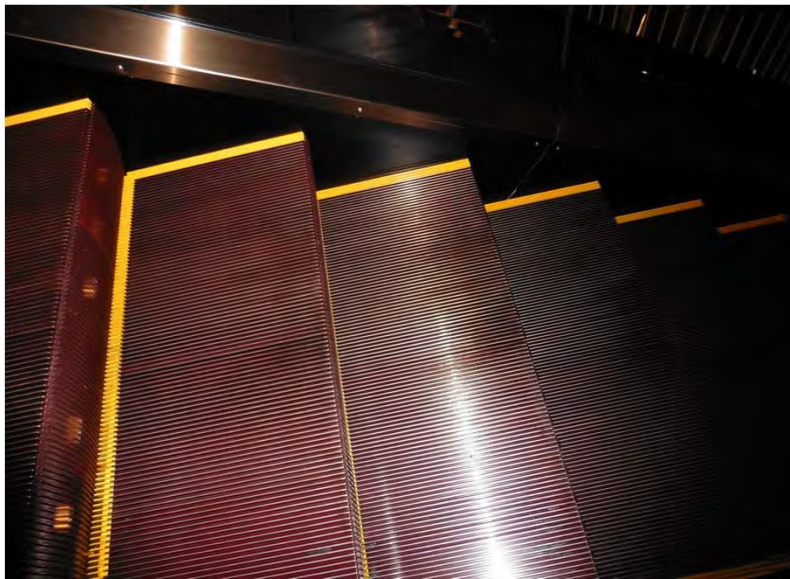
設備名	エスカレーター
設置場所	4階～3階
エスカレーターの幅	
1000タイプ	
清掃後	
見事に美しくなったエスカレーター。 隣のエスカレーターとの違いは歴然であった。

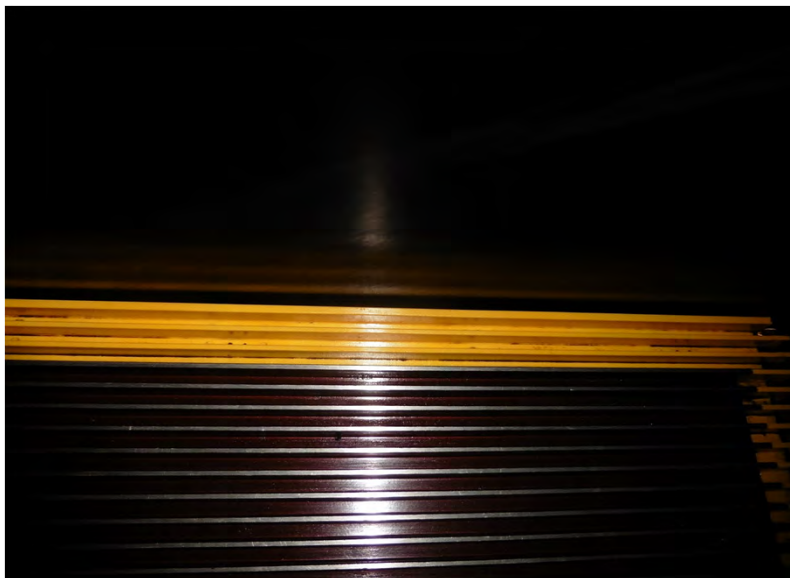
設備名	エスカレーター
設置場所	4階～3階
エスカレーターの幅	
1000タイプ	
清掃後	
よく見ると、まだ、薄くではあるがスラッジが残っている。

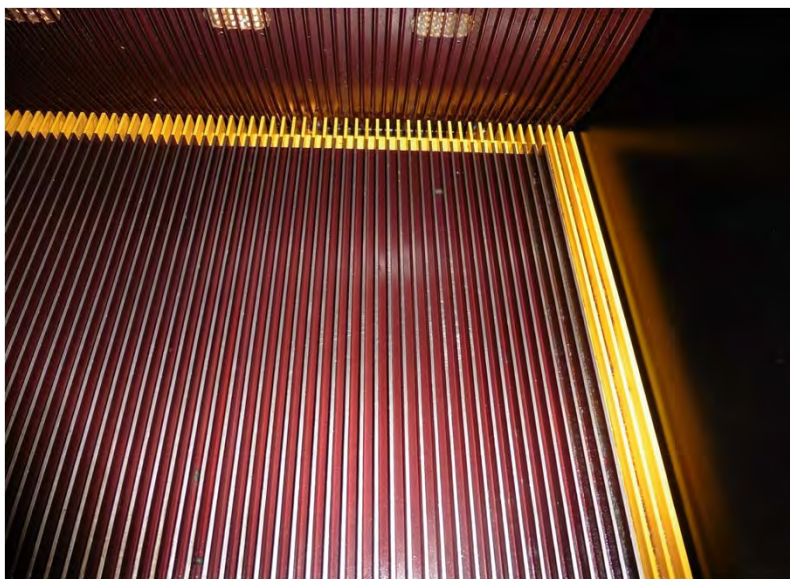
設備名	エスカレーター
設置場所	4階～3階
エスカレーターの幅	
1000タイプ	
清掃後	
初回の清掃でこの状態であれば、定期的な清掃をすることで、90%近く新品の状態に戻ると予想される。
