# 東京 複合施設 SM

No.1

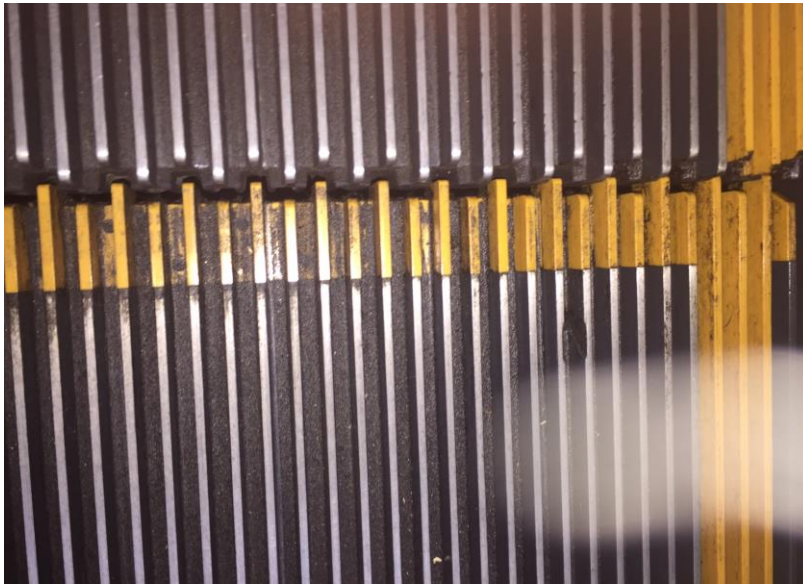
設備名	エスカレーター
設置場所	1階～2階
エスカレーター幅	
1000タイプ	
<b>清掃前</b>	
<p>駆動部分のグリース油が埃などと固まり、真黒なスラッジとなって溝の奥までこびり付いている状態。</p>
