東京 遊戯施設 PG

No.1

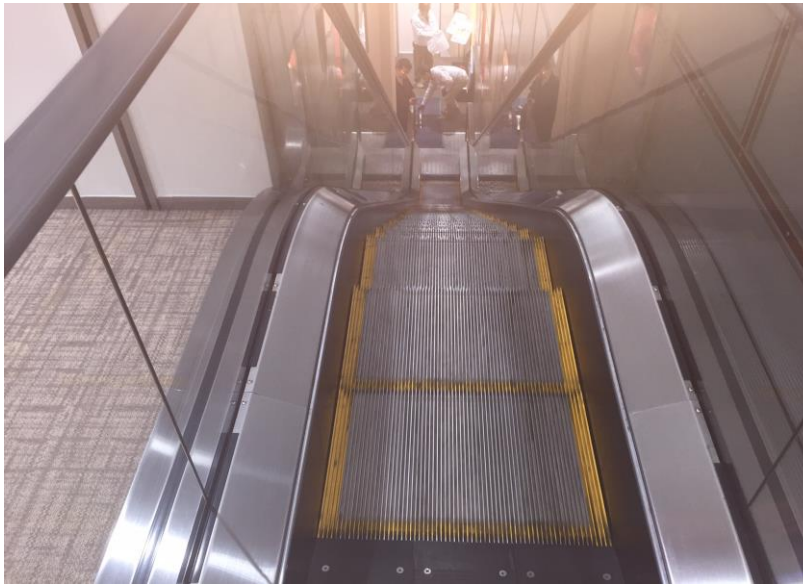
設備名	エスカレーター
設置場所	1階～2階
エスカレーターの幅	
600タイプ	
約15年以上前に設置	
遊戯施設のエスカレーター。15年以上前に設立されたためかなり傷んでいる状態である。綺麗に清掃された館内のなかでエスカレーターだけが美観を損なっていた。

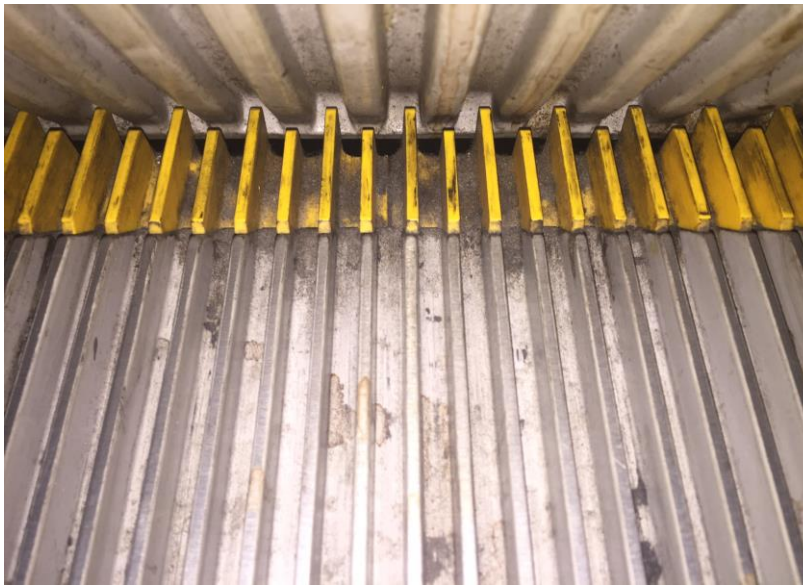
設備名	エスカレーター
設置場所	1階～2階
エスカレーターの幅	
600タイプ	
清掃前	
<p>こびり付いたスラッジは酸化傾向にありエスカレーターを痛める原因となっている。また目には見えにくい油分がステップ上に浮き、滑りやすくなっており安全性上でも問題がある。</p>
