ピエリ守山 様

設 備 名	エスカレーター
設 置 場 所	1階～2階
東芝製	
V-1000	
約1年前にリニューアルオープン	
琵琶湖畔にある大型ショッピングモール。 約1年前にリニューアルオープンをして、その際に手作業でエスカレーター清掃を実施。しかし、スラッジ汚れが溝にこびり付いている状態であった。

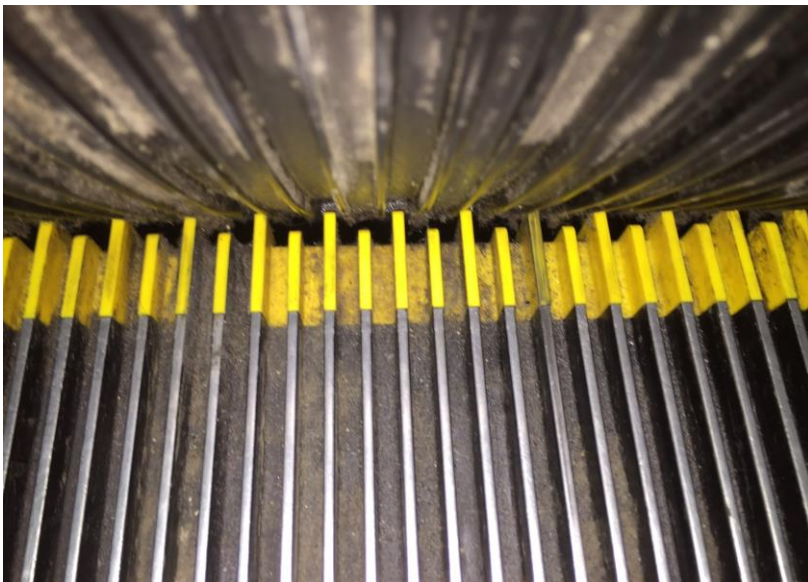
設 備 名	エスカレーター
設 置 場 所	1階～2階
東芝製	
清掃前のスラッジ汚れ	
黄色のデマケーションラインは汚れがとくに目立つ。 真黒なスラッジ汚れは普通の清掃では取れない。

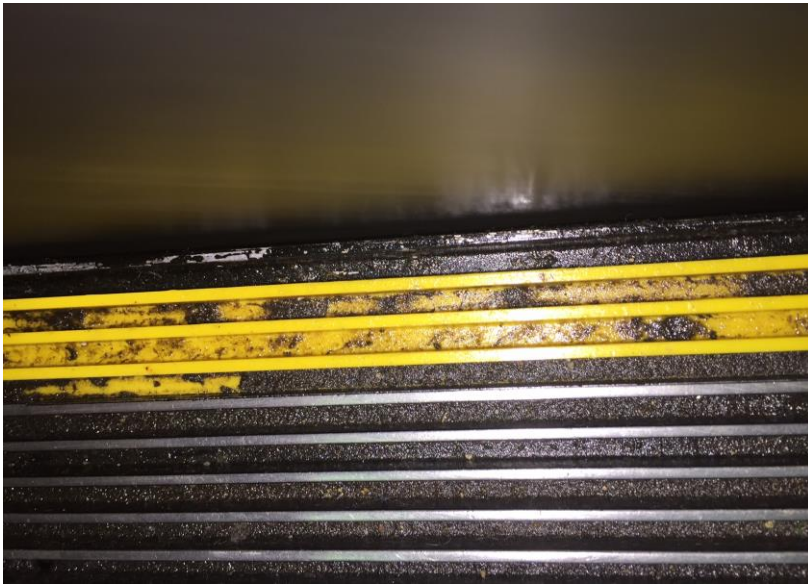
No.2

設備名	エスカレーター
設置場所	1階～2階
東芝製	
V-1000	
清掃前のスラッジ汚れ	
全ての溝の底に真黒なスラッジ汚れがびっしりとこびり付いている。

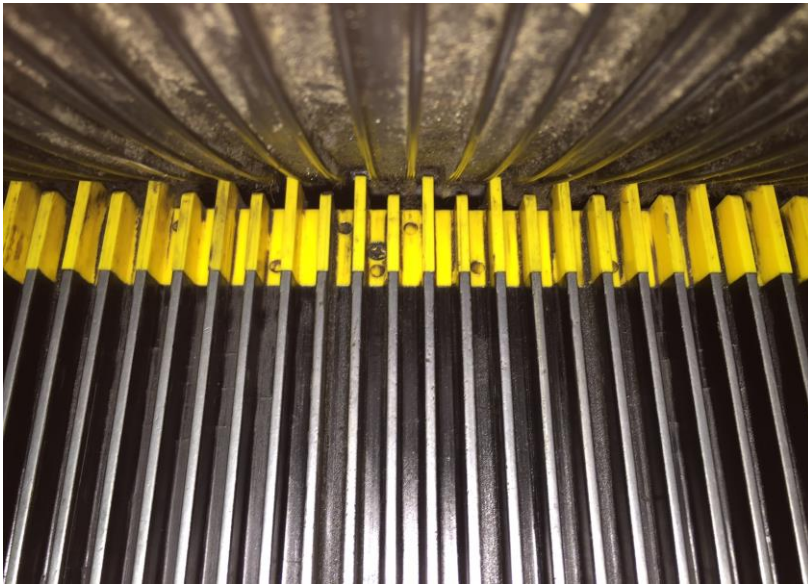
No.3

設 備 名	エスカレーター
設 置 場 所	1階～2階
東芝製	
V-1000	
清掃後	
<p>見事に拭きとられたスラッジ。 黄色のデマケーションラインも かなり除去されている。 気になるライザー(パレットの縦 部分の蹴り上げ部分)もステッ プが常にきれいだと汚れにくく なり逆に綺麗になるという報告 結果もある。</p>

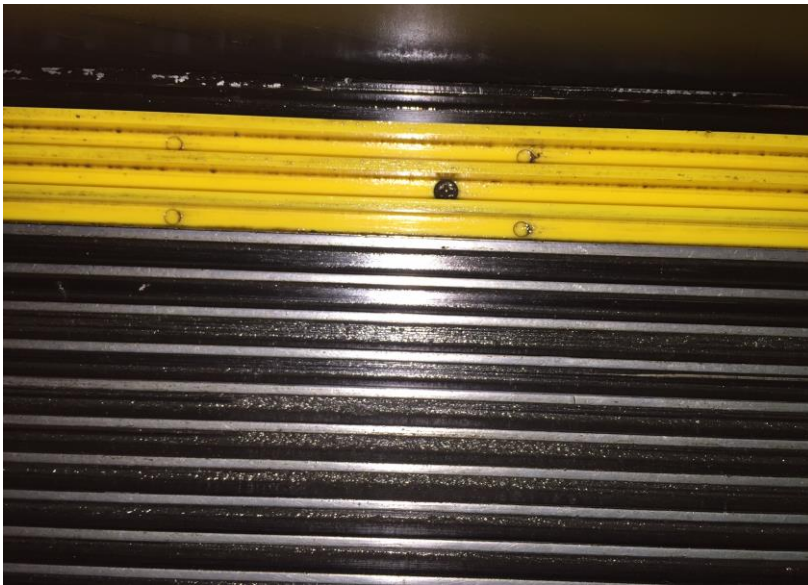
設 備 名	エスカレーター
設 置 場 所	1階～2階
東芝製	
V-1000	
清掃後	
<p>わずかに取り切れないスラッジ 汚れは、定期清掃を続けること で取り切れ、常に美しいエス カレーターの状態を保つことが できる。</p>
