JR京都駅 I百貨店_デモ清掃報告書

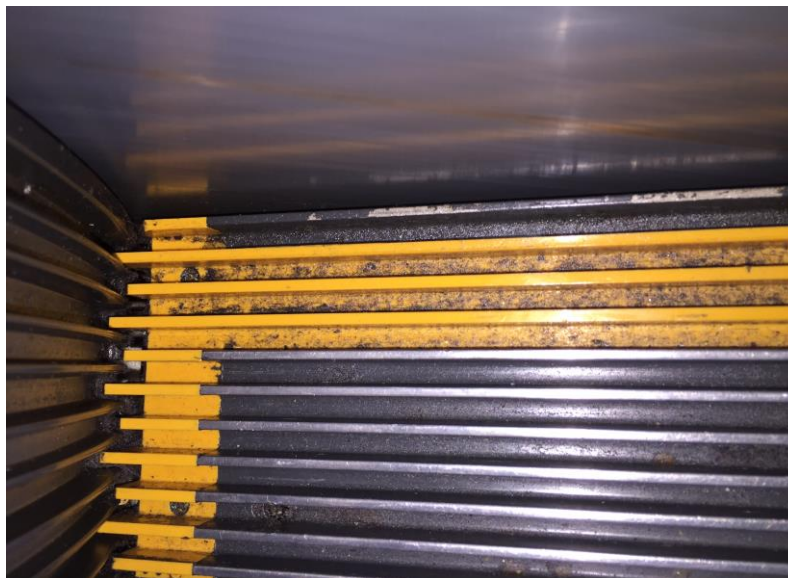
設備名	エスカレーター
設置場所	3階～4階
エスカレーターの幅	
1000タイプ	
清掃前	
<p>20年間で蓄積されたスラッジ汚れはエスカレーターの溝にこびり付いており、モップや箒などでは簡単に落ちない。見た目よりもひどく頑固な汚れである。</p>

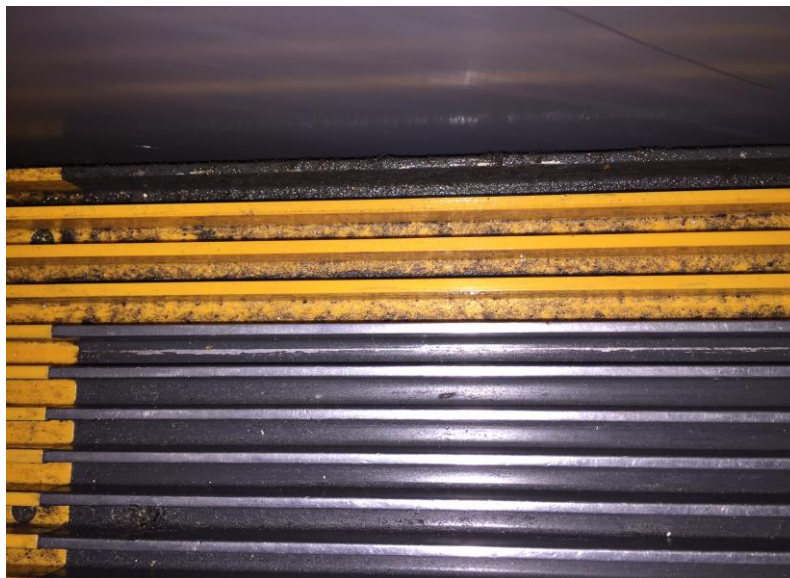
設備名	エスカレーター
設置場所	3階～4階
エスカレーターの幅	
1000タイプ	
清掃前	
<p>20年経過のエスカレーターにしてはある程度綺麗な状態を保っている。 しかし、駆動部分のグリース油が埃などと固まり、真黒なスラッジとなってこびり付いている状態。</p>

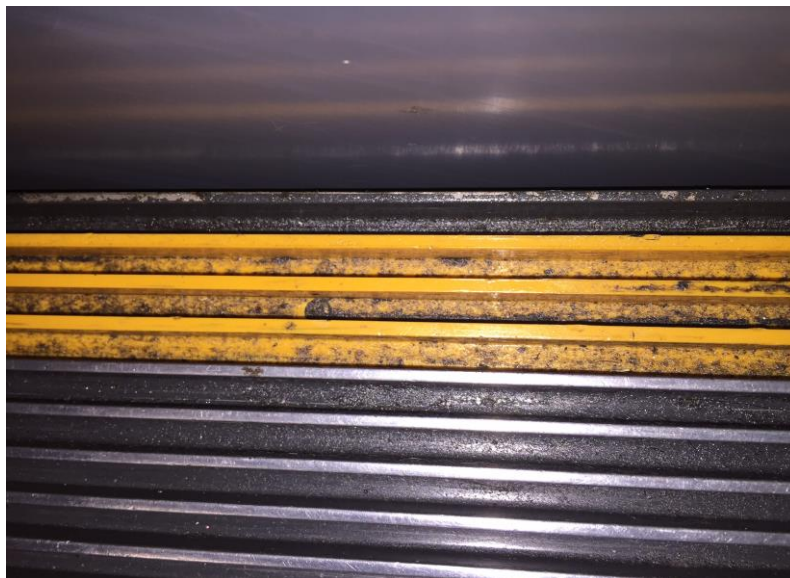
設備名	エスカレーター
設置場所	3階～4階
エスカレーターの幅	
1000タイプ	
清掃前	
<p>こびり付いたスラッジは酸化傾向にありエスカレーターを痛める原因となっている。</p>

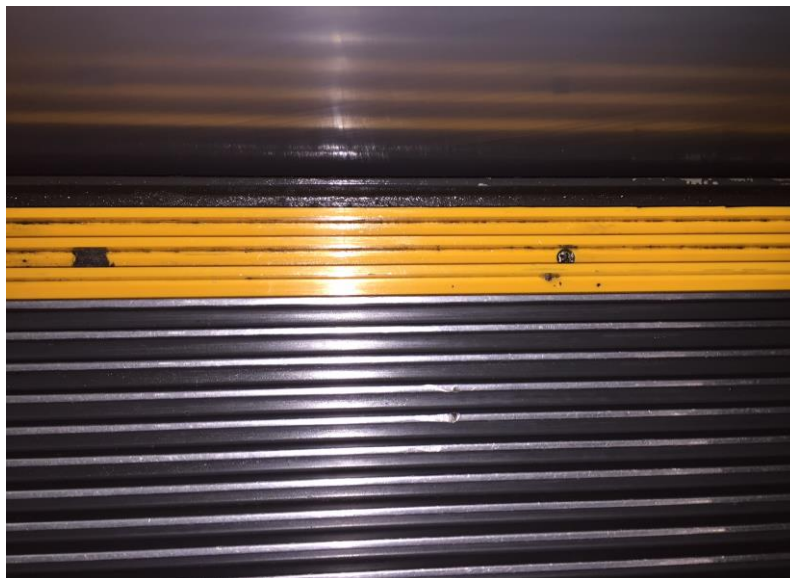
設備名	エスカレーター
設置場所	3階～4階
エスカレーターの幅	
1000タイプ	
清掃後	
<p>わずかに取りきれないスラッジ汚れは、定期清掃を続けることで取りきられ、常に美しいエスカレーターの状態を保つことができる。</p>
