ボートピア横浜 様

設備名	エスカレーター
設置場所	1階～2階
東芝製	
V-1000	
設置後8年経過	
1日2000名以上の利用客があり、365日12時間稼働している。施設全体は非常に行き届いた清掃状況にあるが、泥酔した利用客や一部マナーの悪い利用客も多く、エスカレーターだけは際立って汚れている状況である。

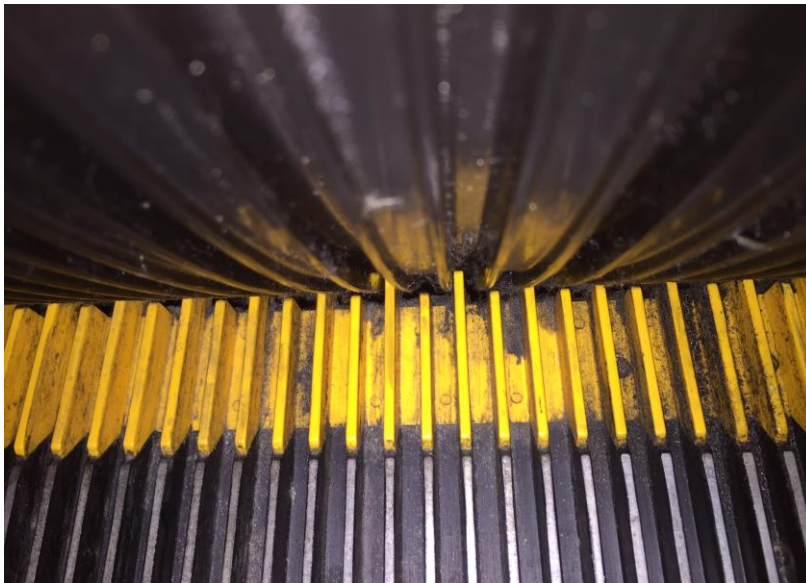
設備名	エスカレーター
設置場所	1階～2階
東芝製	
V-1000	
清掃前のスラッジ汚れ	
綺麗に清掃された館内のなかでエスカレーターだけが美観を損なっていた。駆動部分の油が浮きだして埃と吸着し真っ黒なスラッジとなってこびり付いている。

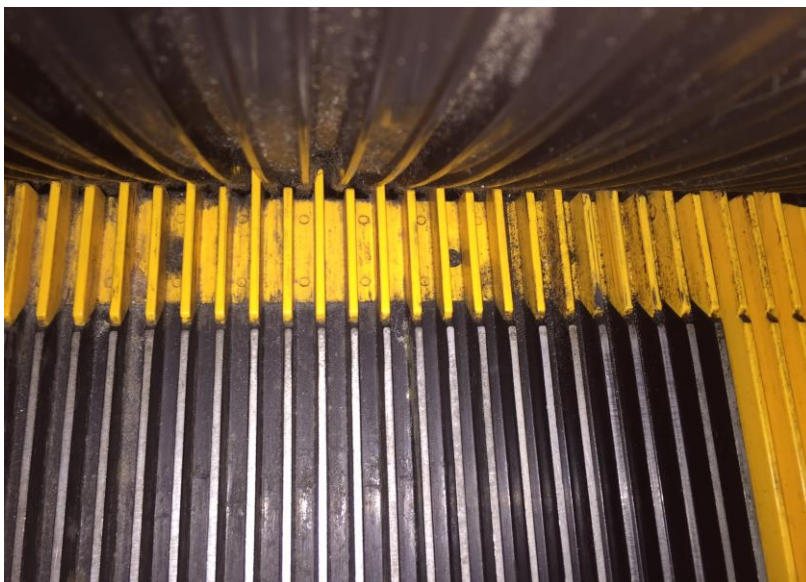
設備名	エスカレーター
設置場所	1階～2階
東芝製 V-1000	
清掃前のスラッジ汚れ	
黄色のデマケーションラインは汚れがとくに目立つ。真黒なスラッジ汚れは普通の清掃では決して取れない。

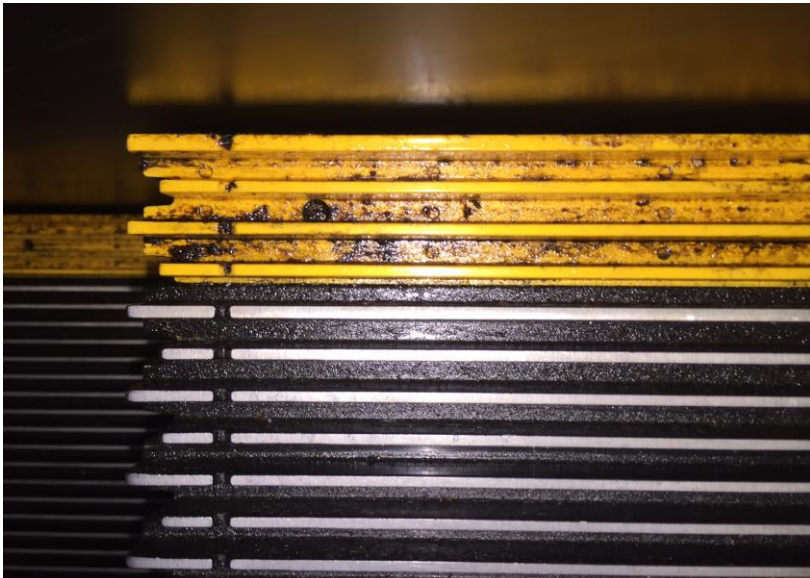
設備名	エスカレーター
	設置場所	1階～2階
	東芝製	
	V-1000	
	清掃前のスラッジ汚れ	
<p>駆動部分の油がステップ全体に浮き上がっているのが滑りやすく非常に危険な状態。全ての溝の底にも真黒なスラッジ汚れがびっしりとこびり付いている。</p>

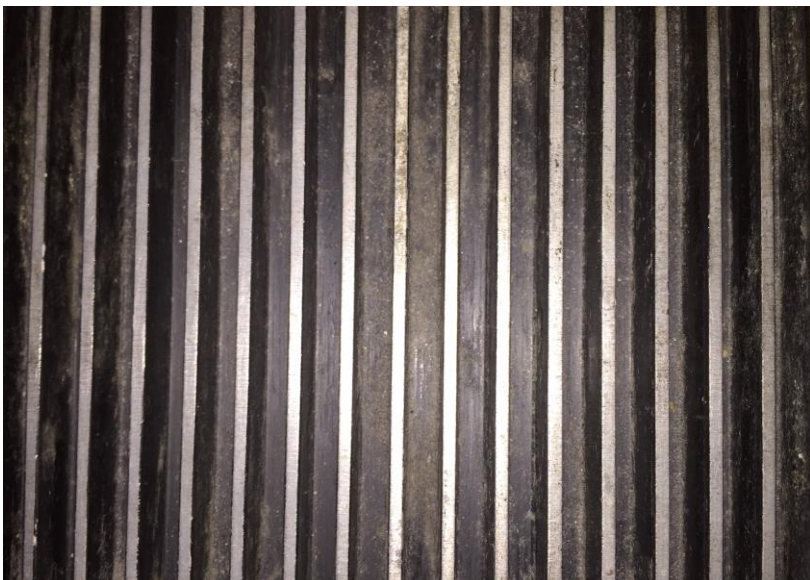
設備名	エスカレーター
	設置場所	1階～2階
	東芝製	
	V-1000	
	清掃前のスラッジ汚れ	
<p>ステップ中央部には、利用客がこぼした液体などがこびり付き、汚れが蓄積され続けた結果、ちよつとやそつとでは取れない頑固な汚れとなっている。</p>

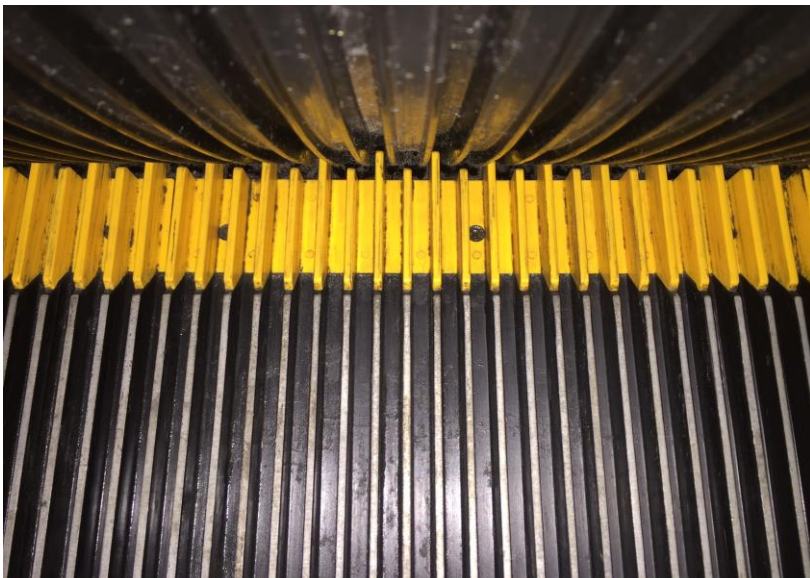
設備名	エスカレーター
	設置場所	1階～2階
	東芝製	
	V-1000	
	清掃後	
<p>駆動部分のグリース油が埃などと固まり、真黒なスラッジとなってこびり付いていた汚れをクリーニングパッドが見事に拭きあげる。こびり付いたスラッジは酸化傾向にありエスカレーターを痛める原因となっていた。</p>

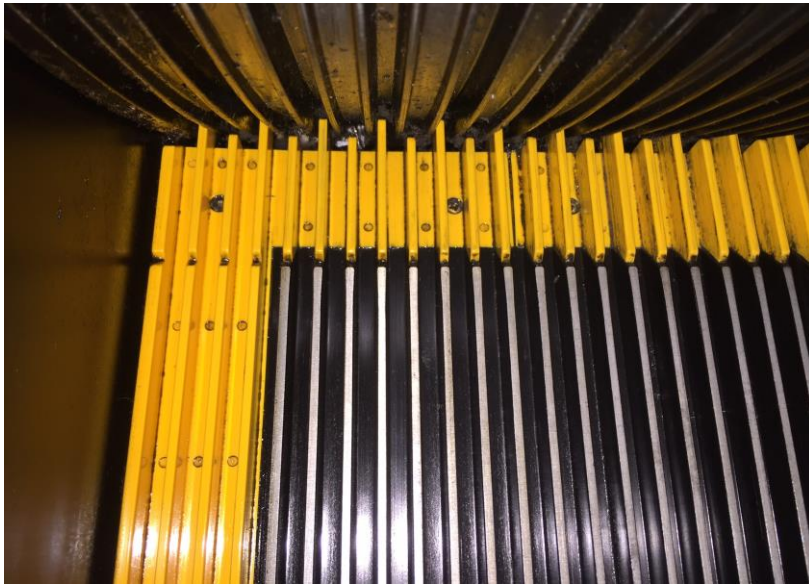
設備名	エスカレーター
設置場所	1階～2階
東芝製	
V-1000	
清掃後	
<p>見事に拭きとられたスラッジ。黄色のデマケーションラインもかなり除去されている。気になるライザー(パレットの縦部分の蹴り上げ部分)もステップが常にきれいだと汚れにくくなり逆に綺麗になるという報告結果もある。</p>

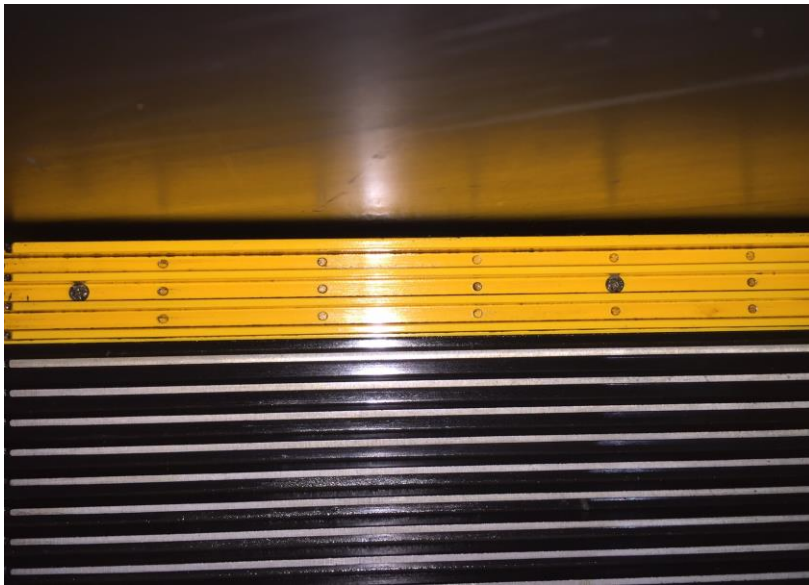
設備名	エスカレーター
設置場所	1階～2階
東芝製	
V-1000	
清掃後	
<p>わずかに取り切れないスラッジ汚れは、定期清掃を続けることで取り切れ、常に美しいエスカレーターの状態を保つことができる。清掃前と比較すると歴然と美しくなったステップ。</p>

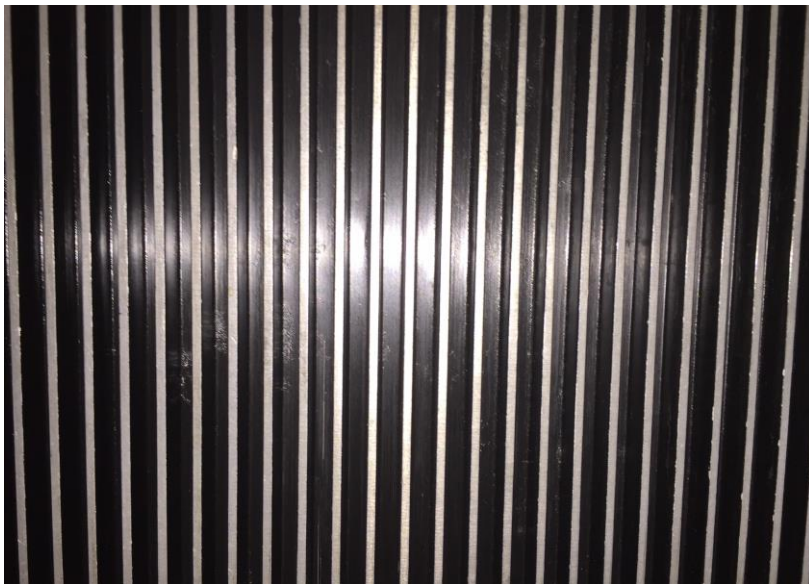
設備名	エスカレーター
設置場所	1階～2階
東芝製	
V-1000	
清掃後	
<p>溝の底まできれいになり、元々の地金が美しい。REN清掃の特徴は安全性の確保はもちろんのこと、見た目の輝きが全く違うエスカレーターに変わるのが大きな特徴といえる。</p>
