滋賀 ショッピングセンター AN

No.1

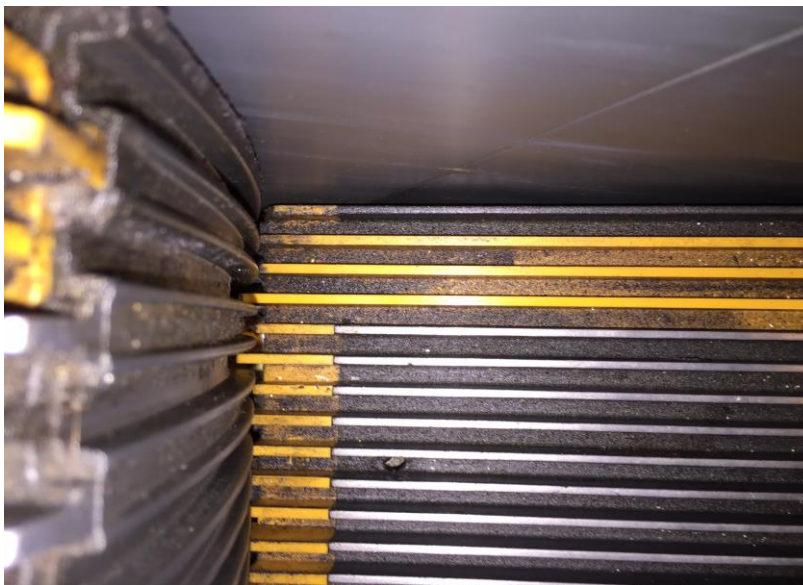
設備名	エスカレーター
設置場所	4階～5階
エスカレーターの幅	
1000タイプ	
清掃前のスラッジ汚れ	
<p>駆動部分の油が浮きだして埃と吸着し真っ黒になってこびり付いている。</p>

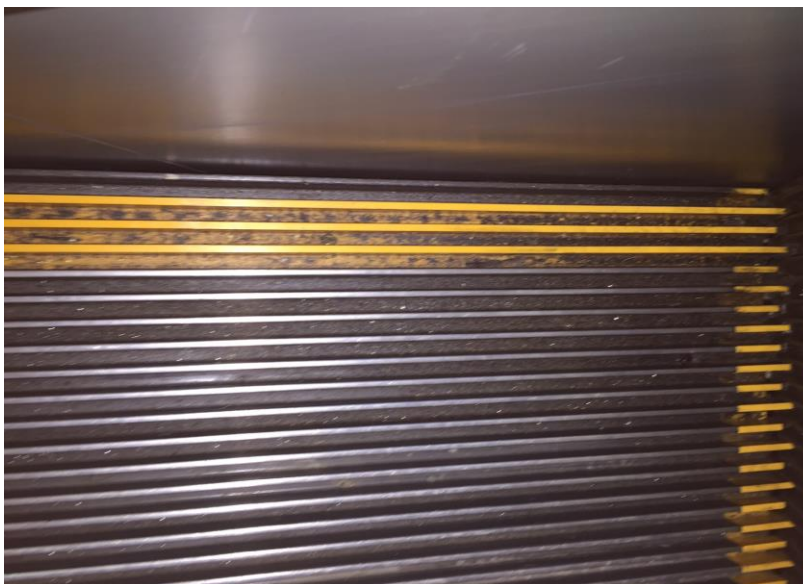
設備名	エスカレーター
設置場所	4階～5階
エスカレーターの幅	
清掃前のスラッジ汚れ	
<p>黄色のデマケーションラインは汚れがとくに目立つ。</p>

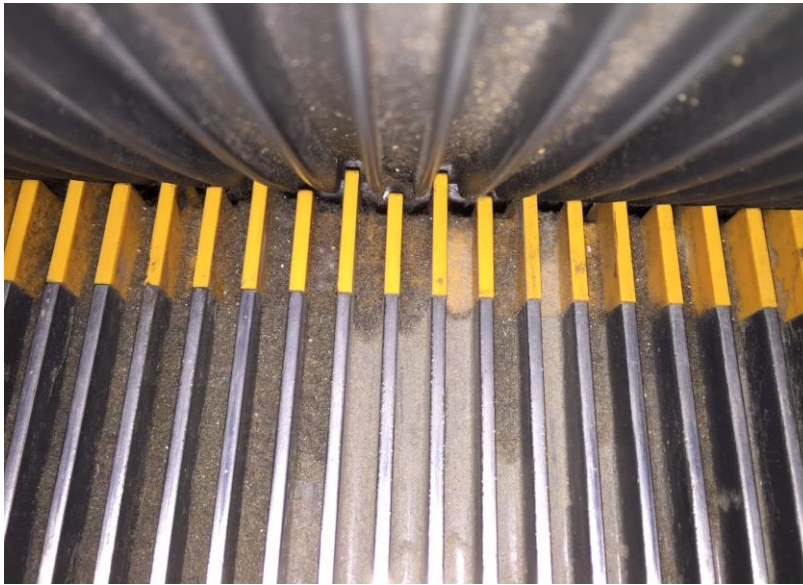
設備名	エスカレーター
設置場所	4階～5階
エスカレーター幅	
1000タイプ	
清掃前のスラッジ汚れ	
<p>駆動部分のグリース油が埃などと固まり、真黒なスラッジとなってこびり付いていた汚れをクリーニングパッドが見事に拭きあげる。 こびり付いたスラッジは酸化傾向にありエスカレーターを痛める原因となっている。</p>

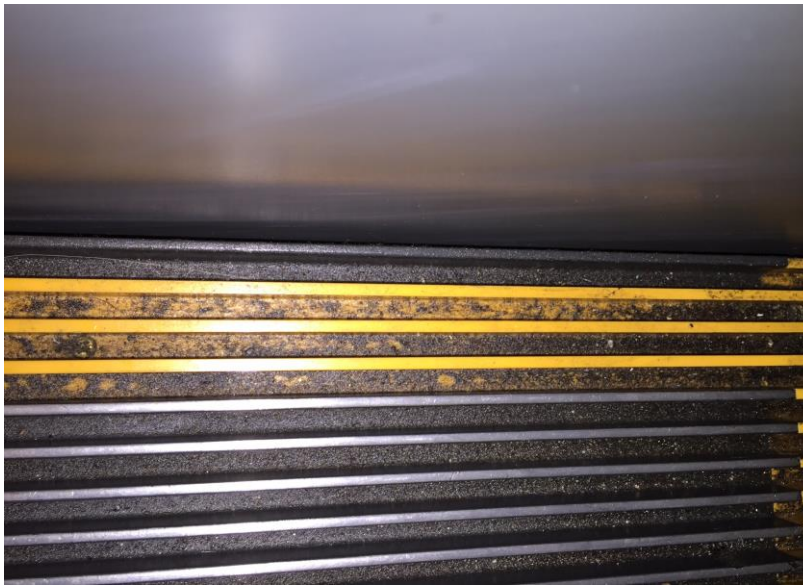
設備名	エスカレーター
設置場所	4階～5階
エスカレーター幅	
1000タイプ	
清掃前のスラッジ汚れ	
<p>スラッジは常に蓄積され続けているので、放っておくとどんどんこびり付き、しまいにはちょっとやそとでは取れない頑固な汚れとなっていく。</p>

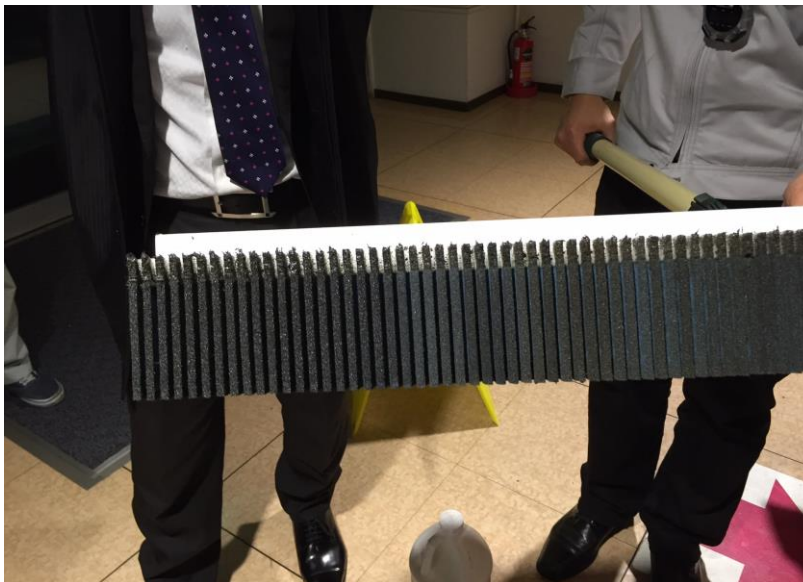
設備名	エスカレーター
設置場所	4階～5階
エスカレーター幅	
1000タイプ	
清掃後のクリーニングパッド	
<p>真黒なスラッジ汚れが吸着したクリーニングパッド。初回の清掃はスラッジ汚れをある程度取り切るために、クリーニングパッドを3本使用する。定期清掃では1本の使用でOK。パッドは水洗いをして10回の再利用が可能である。</p>

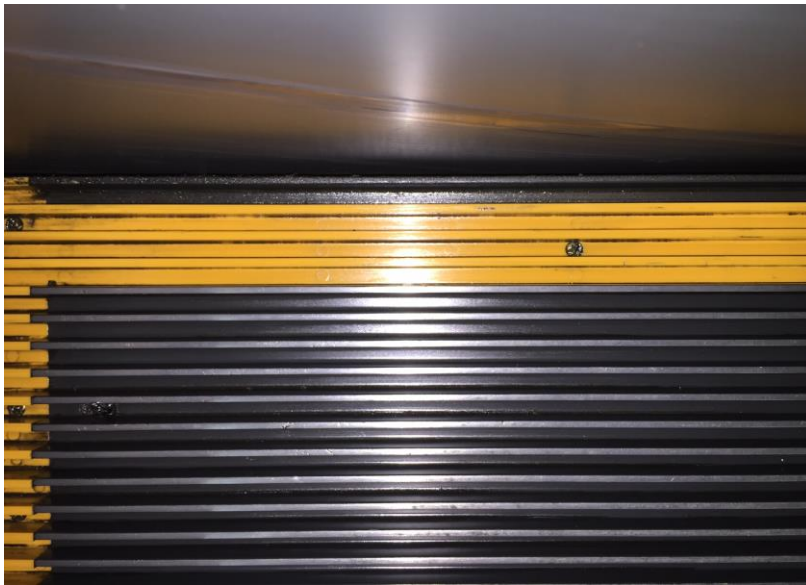
設備名	エスカレーター
設置場所	4階～5階
エスカレーター幅	
1000タイプ	
清掃後	
<p>わずかに取り切れないスラッジ汚れは、定期清掃を続けることで取り切れ、常に美しいエスカレーターの状態を保つことができる。</p>

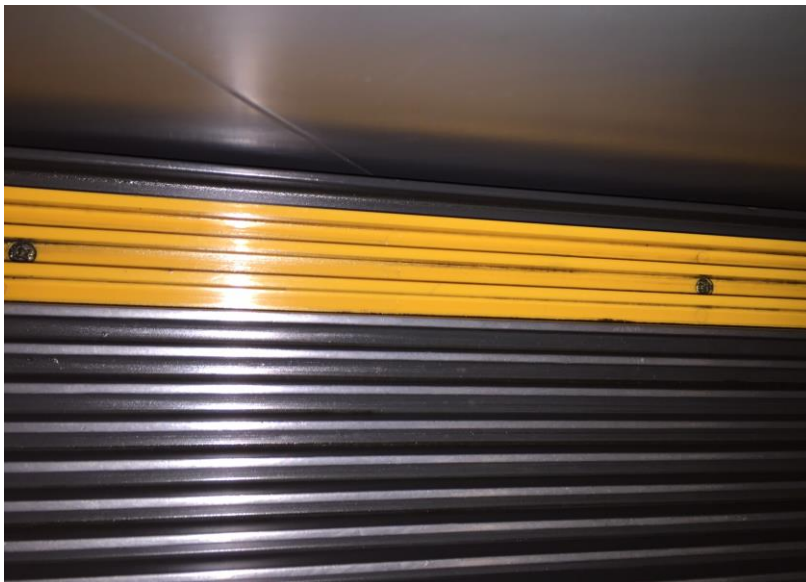
設備名	エスカレーター
設置場所	4階～5階
エスカレーター幅	
1000タイプ	
清掃後	
<p>清掃前と比較すると歴然と美しくなったステップ。輝きが全く違う。</p>

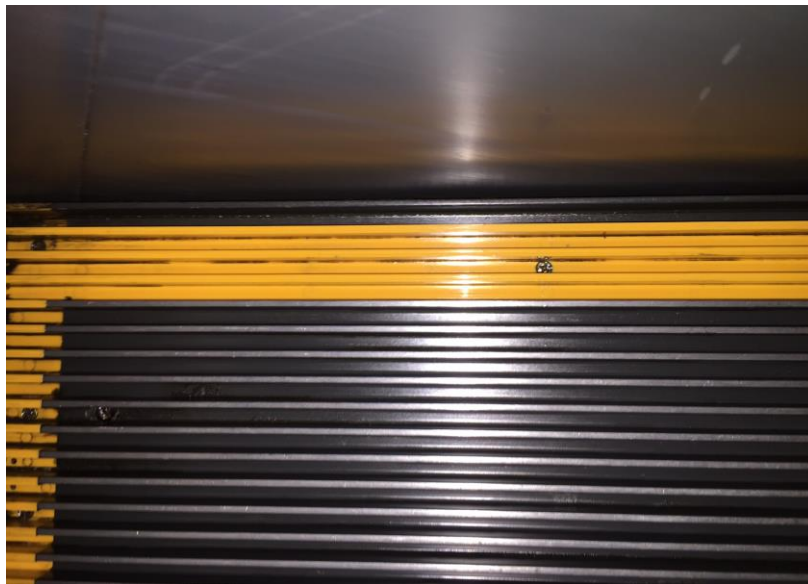
設備名	エスカレーター
設置場所	4階～5階
エスカレーター幅	
1000タイプ	
清掃後	
<p>ステップ面が綺麗であればライザーは確実に汚れにくくなる。ステップ面の定期清掃でライザーも綺麗になっていきます。</p>

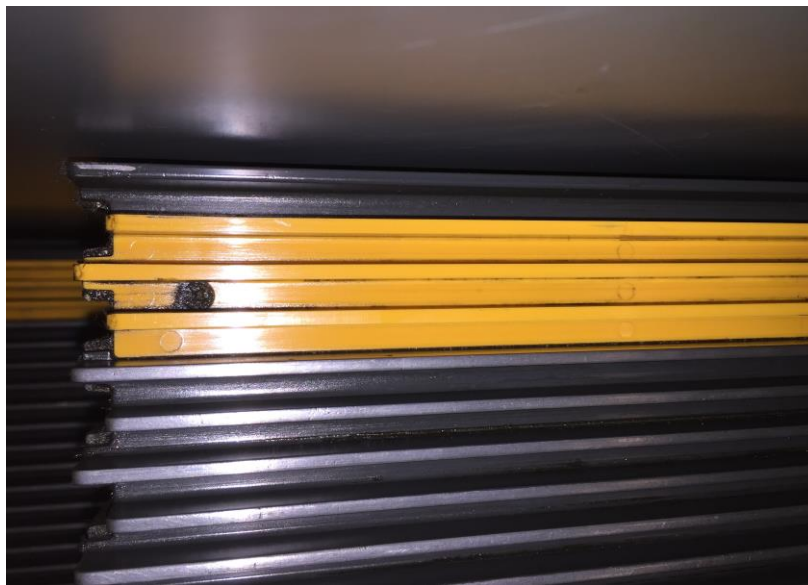
設備名	エスカレーター
設置場所	4階～5階
エスカレーター幅	
1000タイプ	
清掃後	
<p>真黒なスラッジ汚れが綺麗に取り切れ、見事に美しさを取り戻したステップ。館内の美しい美観とマッチして、施設が新たに生まれ変わったような印象を与えている。</p>
