東京 遊戯施設 銀座N

No.1

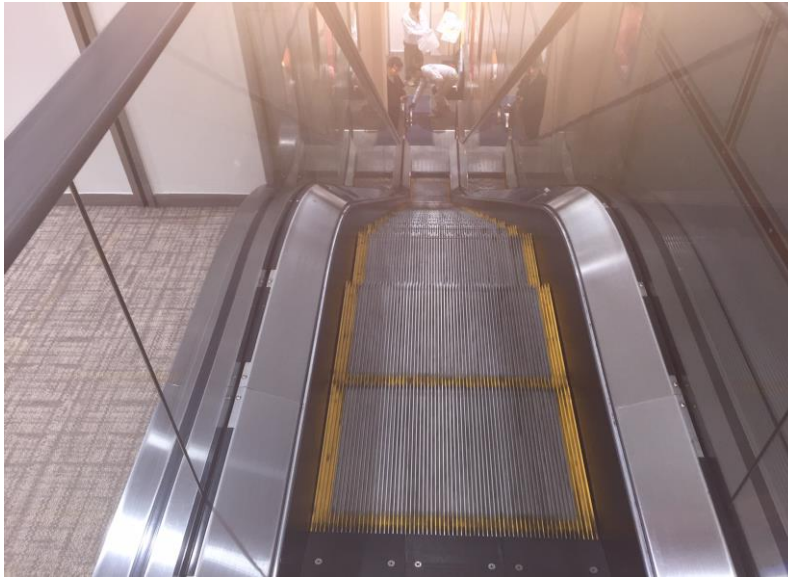
設備名	エスカレーター
設置場所	1階～2階
エスカレーターの幅	
600タイプ	
約15年以上前に設置	
銀座の遊戯施設のエスカレーター。 15年以上前に設立されたためかなり傷んでいる状態である。綺麗に清掃された館内のなかでエスカレーターだけが美観を損なっていた。

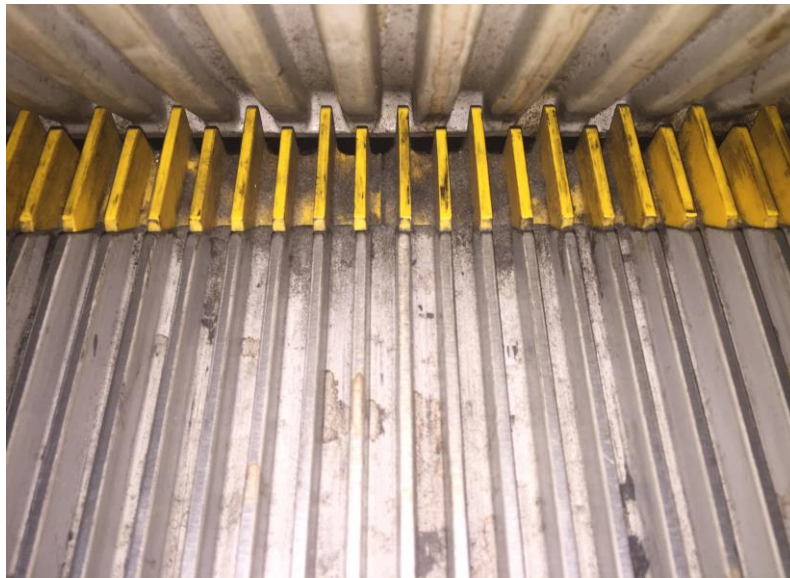
設備名	エスカレーター
設置場所	1階～2階
エスカレーターの幅	
600タイプ	
清掃前	
<p>こびり付いたスラッジは酸化傾向にありエスカレーターを痛める原因となっている。また目には見えにくいですが油分がステップ上に浮き、滑りやすくなっており安全性上でも問題がある。</p>
