福岡 博多Rモール

No.1

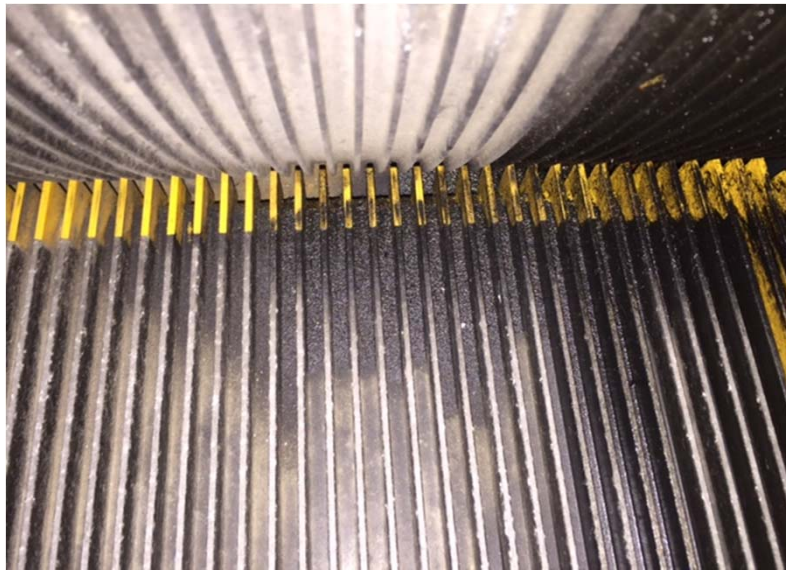
設備名	エスカレーター
設置場所	1階～3階
エスカレーターの幅	
1000タイプ	
清掃前	
<p>黄色のデマケーションラインもスラッジ汚れで黄色が見えなくなるほど汚れている。</p>

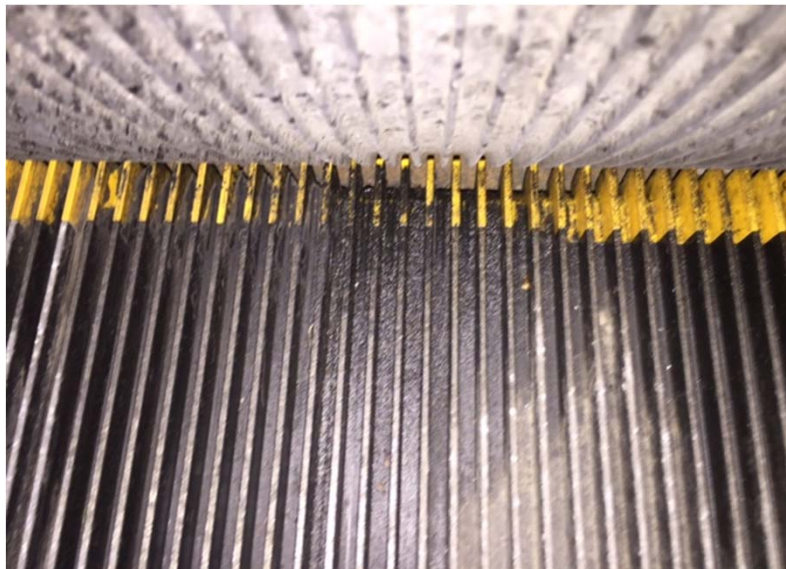
設備名	エスカレーター
設置場所	1階～3階
エスカレーターの幅	
1000タイプ	
清掃前	
<p>駆動部分の油と埃が混ざってこびり付いたスラッジは酸化傾向にありエスカレーターを痛める原因となっている。</p>

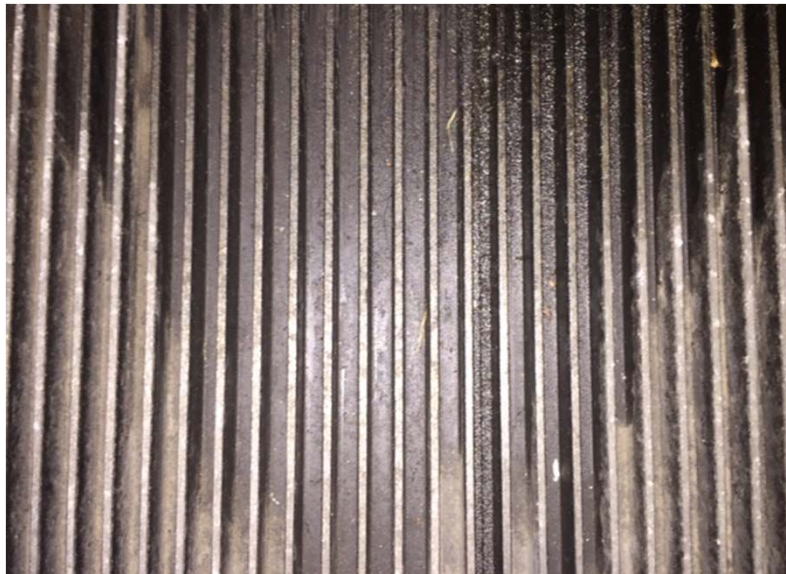
設備名	エスカレーター
設置場所	1階～3階
エスカレーターの幅	
1000タイプ	
清掃前	
<p>溝の奥までスラッジがびっしり。このまま蓄積すると営業では使用できなくなるほど汚いエスカレーターとなることは間違いない。</p>

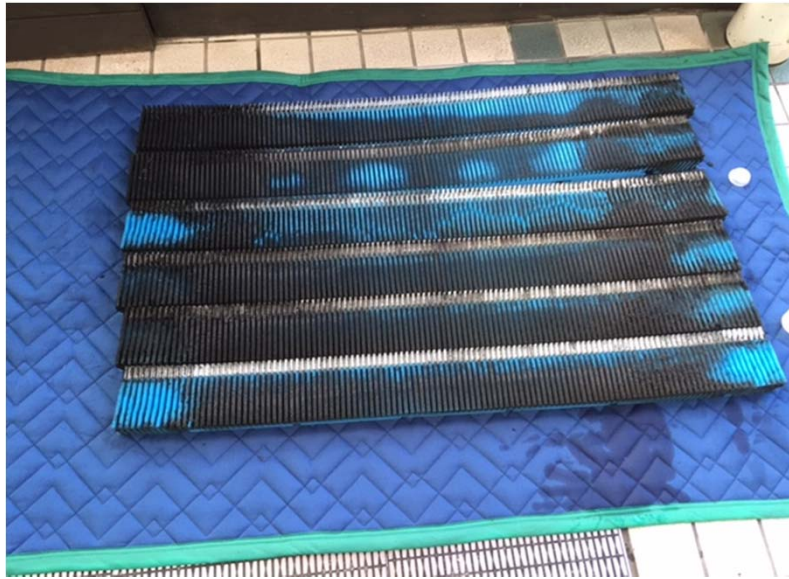
設備名	エスカレーター
設置場所	1階～3階
エスカレーターの幅	
1000タイプ	
清掃後	
<p>スラッジを拭き取ったパッド。定期清掃ではパッド1本での清掃を継続するが、初回清掃である程度汚れを取る必要があるため、今回は6本のパッドを使用する。汚れた6本のパッドは水洗いして、それぞれ10回の再利用が可能。</p>

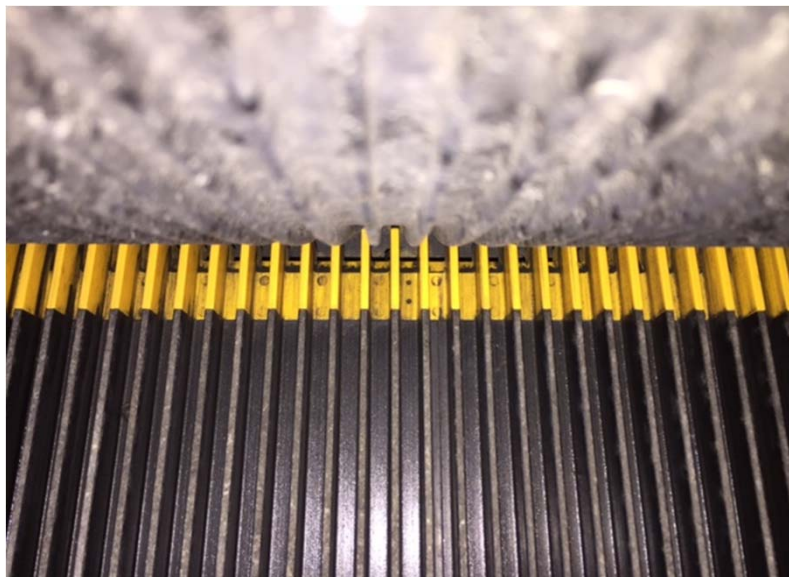
設備名	エスカレーター
設置場所	1階～3階
エスカレーターの幅	
1000タイプ	
清掃後	
<p>スラッジが取れたデマケーションラインが美観のアップに貢献している。溝の一つ一つの汚れもかなり取り除かれている。</p>

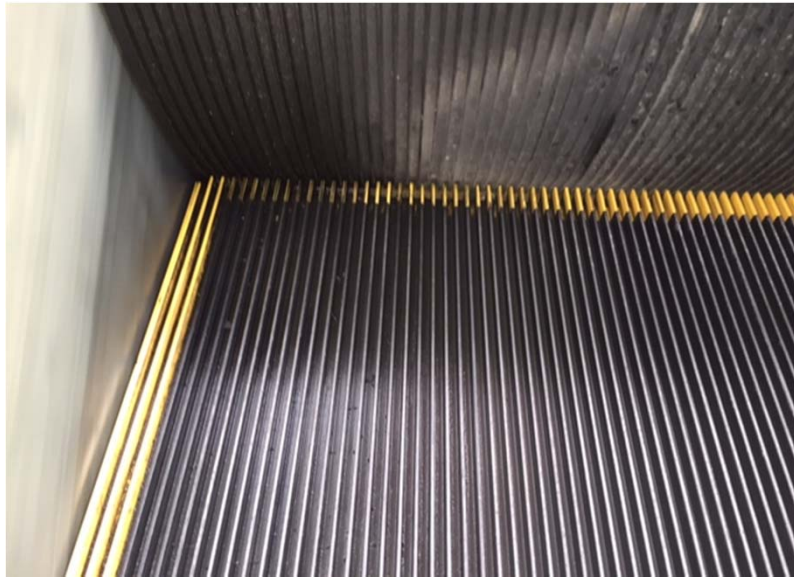
設備名	エスカレーター
設置場所	1階～3階
エスカレーターの幅	
1000タイプ	
清掃後	
<p>スラッジが蓄積しやすい角の端部分はまだスラッジが残っているのがわかる。10数年間の汚れの蓄積は半端ではない。しかし、清掃前と比べて、輝きの違いは歴然である。</p>

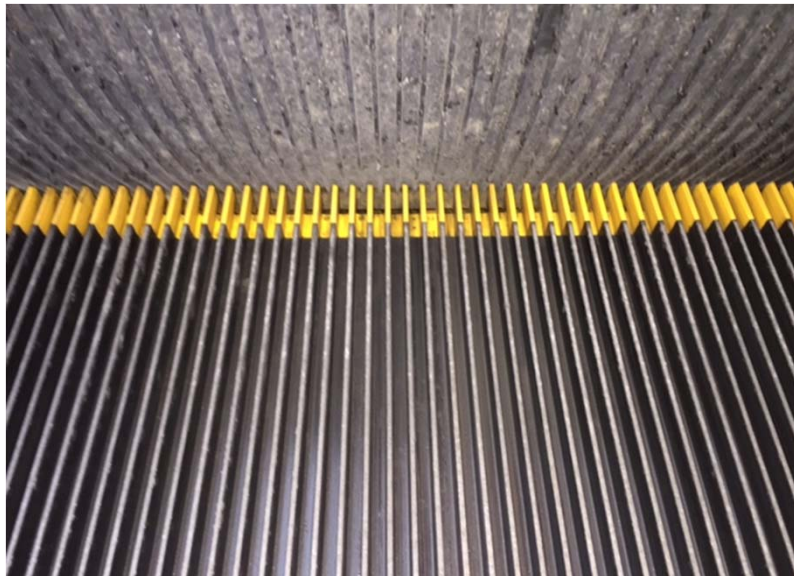
設備名	エスカレーター
設置場所	1階～3階
エスカレーターの幅	
1000タイプ	
清掃後	
<p>ステップ中央部分のスラッジはほぼ完全に取り除かれる。定期的な清掃の継続でますますきれいになり、スラッジが蓄積することは無くなるので美しい状態を保つことができる。</p>
