長野 シネコン

No.1

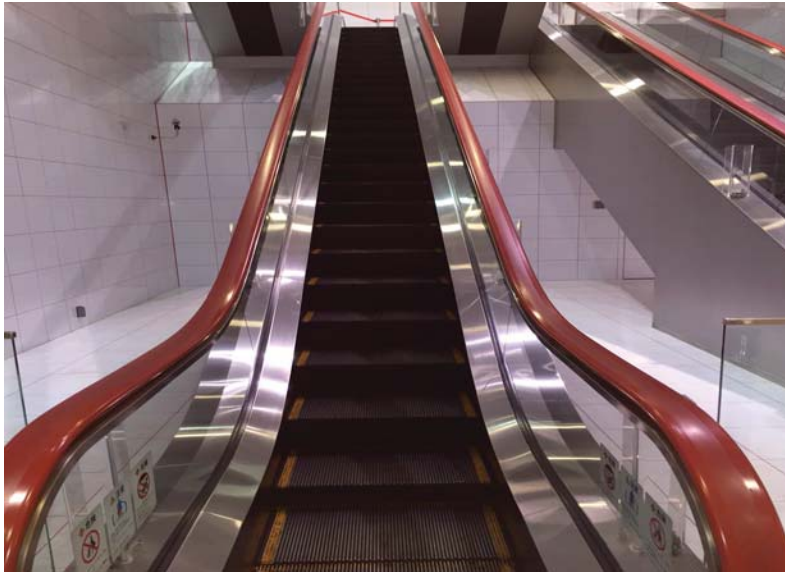
設備名	エスカレーター
設置場所	2階～3階
エスカレーターの幅	
600タイプ	
清掃前のエスカレーター	
長野市内中心部にあるシネコンビル。 行き届いた清掃館内のなかでエスカレーターだけが美観を損なっていた。

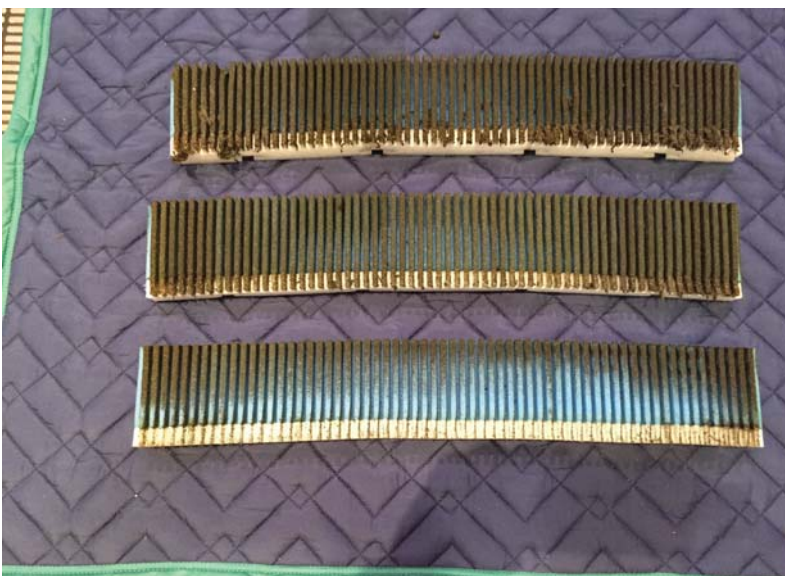
設備名	エスカレーター
設置場所	2階～3階
清掃中	
クリーニングパッド	
初回の清掃はスラッジ汚れをある程度取り切るために、クリーニングパッドを3本使用する。 この後の定期清掃では1本の使用でOK。 スポンジパッドは水洗いをして約10回の再利用が可能である。

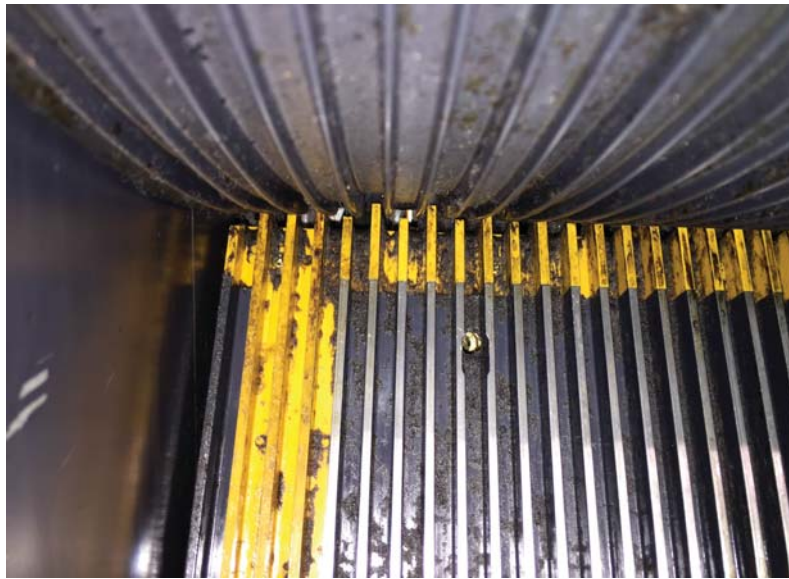
設備名	エスカレーター
設置場所	2階～3階
エスカレーターの幅	
600タイプ	
清掃前のスラッジ汚れ	
<p>駆動部分のグリース油が埃などと固まり、真黒なスラッジとなってこびり付いていた。こびり付いたスラッジは酸化傾向にありエスカレーターを痛める原因となっている。</p>

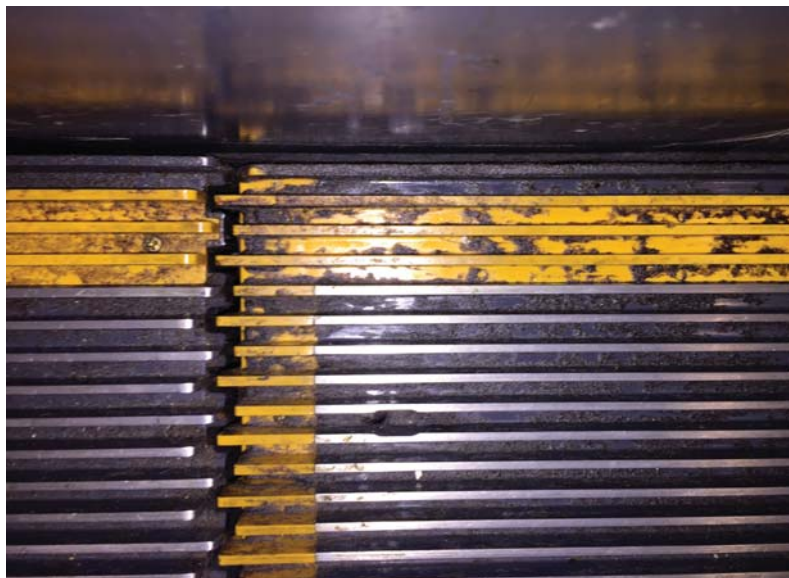
設備名	エスカレーター
設置場所	2階～3階
600タイプ	
エスカレーターの幅	
清掃前のスラッジ汚れ	
<p>溝の底にこびりついたスラッジ汚れ。黄色のデマケーションラインは汚れが目立つが黒色の溝の底にもスラッジ汚れはこびり付いている。</p>

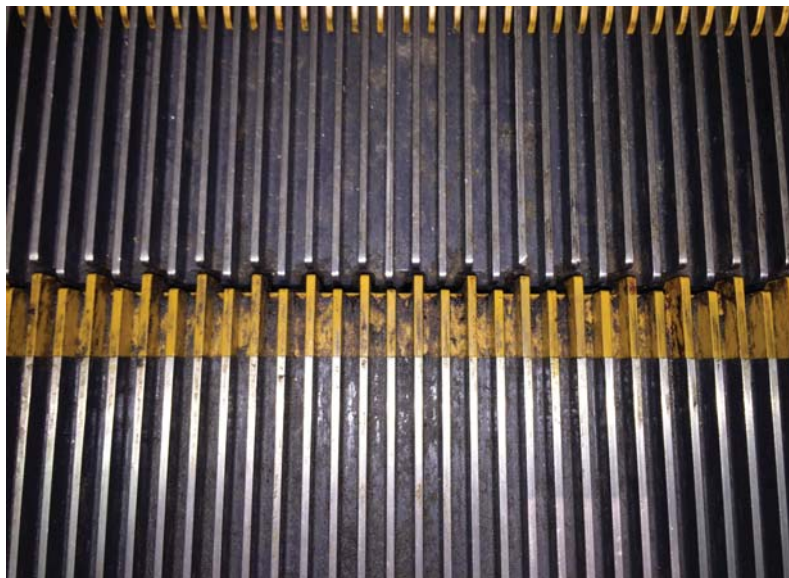
設備名	エスカレーター
設置場所	2階～3階
エスカレーターの幅	
600タイプ	
清掃前のスラッジ汚れ	
スラッジ汚れによる酸化と凍結剤による影響でステップ面が痛んでいるのが良く分かる。

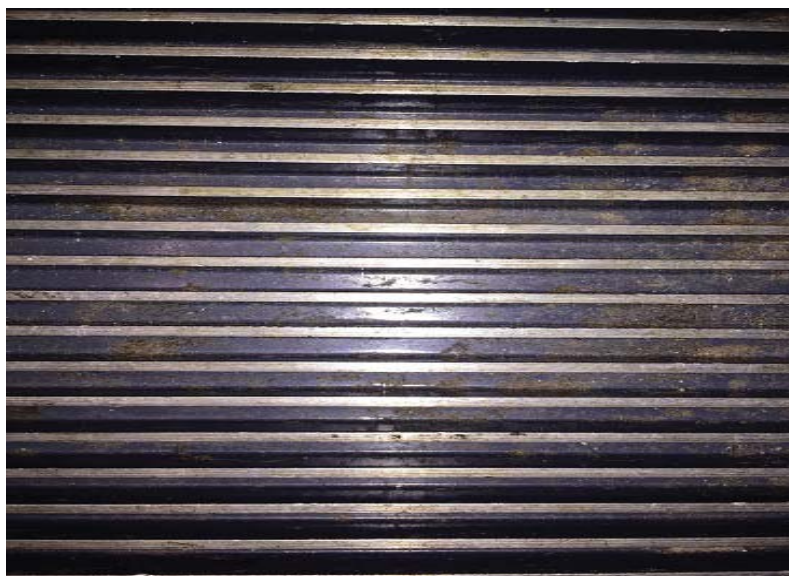
設備名	エスカレーター
設置場所	2階～3階
エスカレーターの幅	
600タイプ	
清掃前のスラッジ汚れ	
スラッジは常に酸化傾向にあり、エスカレーターの表面塗装や金属を痛める原因となっている。溝の底のスラッジが参加し、表面を傷めているのが良く分かる。

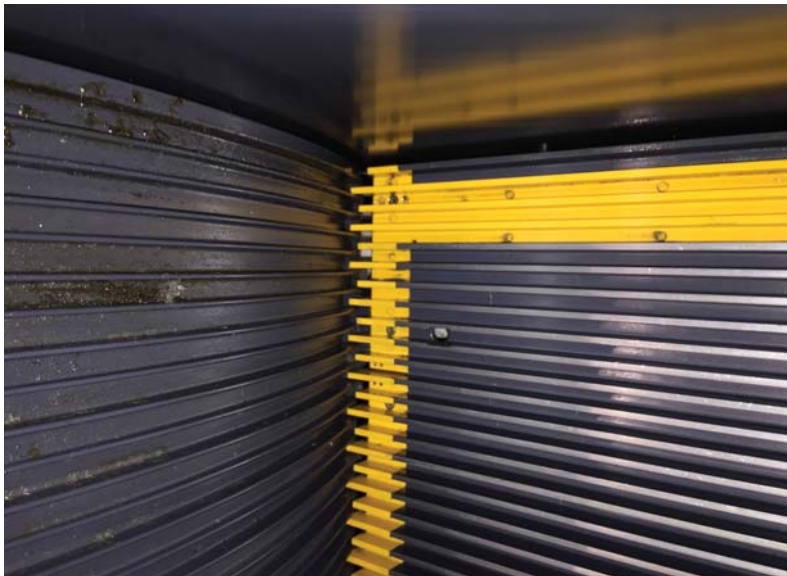
設備名	エスカレーター
設置場所	2階～3階
エスカレーターの幅	
600タイプ	
清掃後	
<p>わずかに取り切れないスラッジ汚れは、定期清掃を続けることで取り切れ、常に美しいエスカレーターの状態を保つことができる。</p>

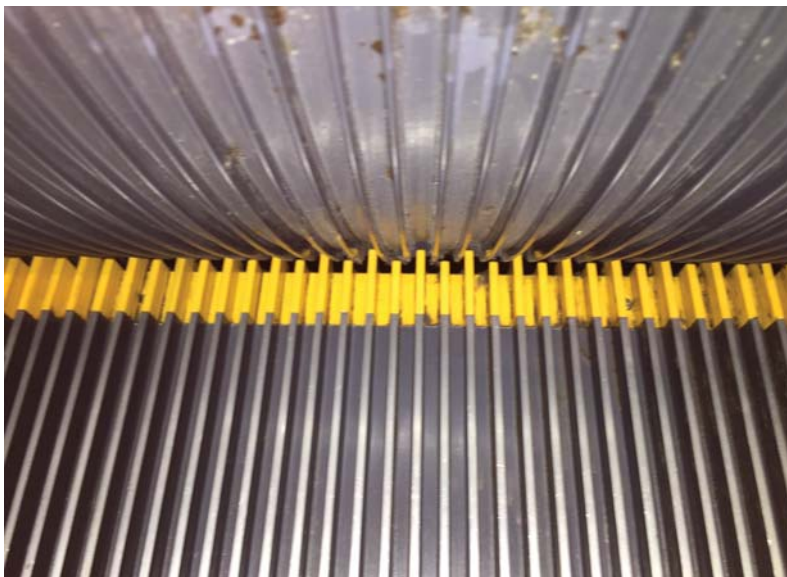
設備名	エスカレーター
設置場所	2階～3階
エスカレーターの幅	
600タイプ	
清掃後	
<p>気になるライザー（パレットの縦部分の蹴り上げ部分）の清掃キットは2016年2月に発売予定。</p>

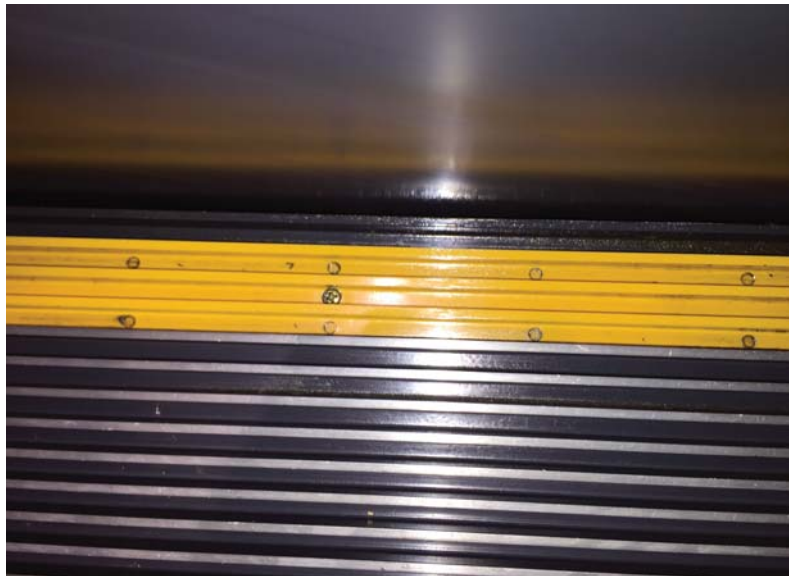
設備名	エスカレーター
設置場所	2階～3階
エスカレーターの幅	
600タイプ	
清掃後	
清掃前とは歴然と違う美しさである。

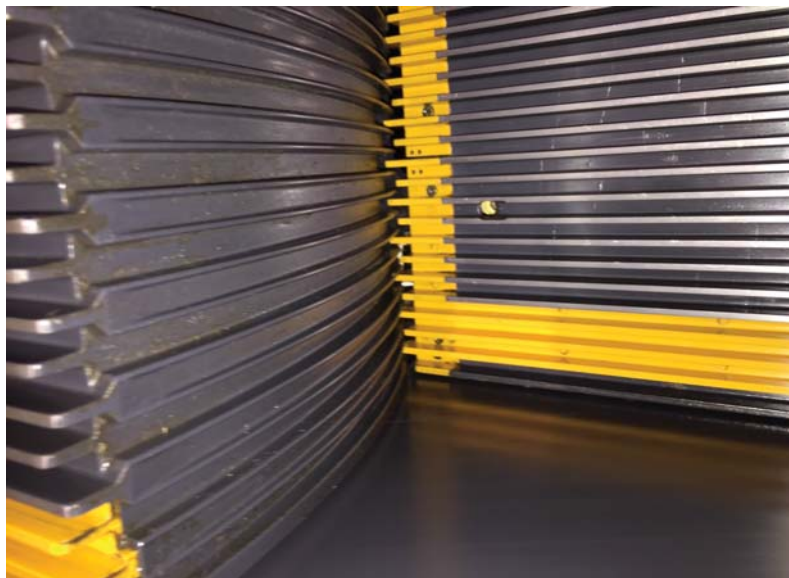
設備名	エスカレーター
設置場所	2階～3階
エスカレーターの幅	
600タイプ	
清掃後	
ステップ面が綺麗であればライザーは確実に汚れにくくなる。 ステップ面の定期清掃でライザーも綺麗になっていきます。
