# 滋賀 商業施設 AN\_デモ報告書

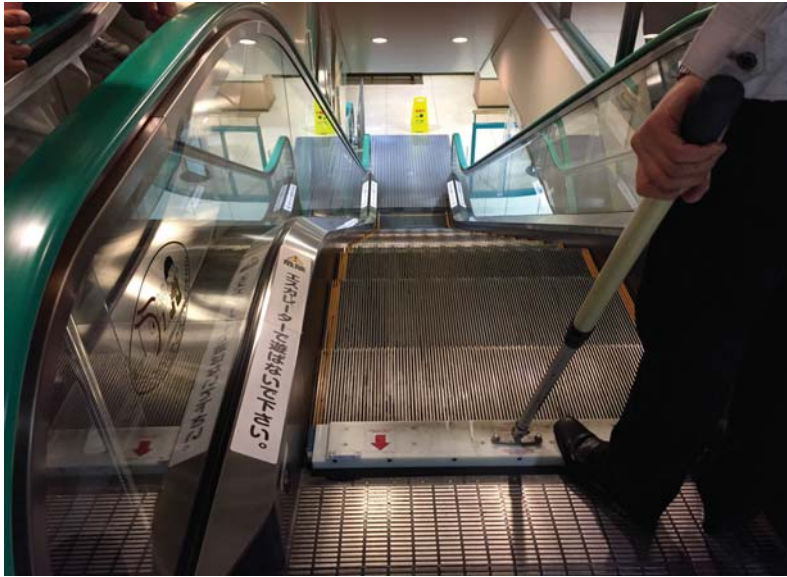
No.1

設備名	エスカレーター
設置場所	4階～5階
エスカレーターの幅	
1000タイプ	
20年前に設置	
<p>20年前に設置されたエスカレーターには20年分のスラッジ汚れが溝にこびり付いている状態。 綺麗に清掃された館内のなかでエスカレーターだけが美観を損なっていた。</p>

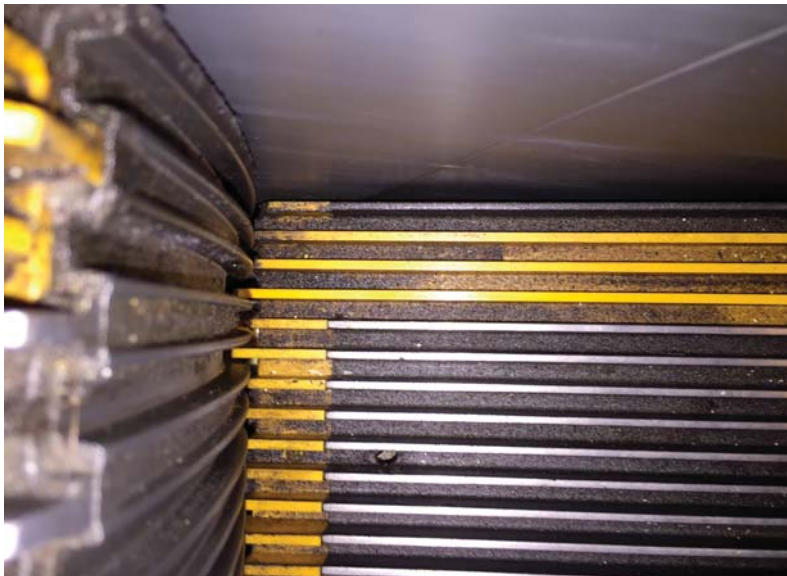
設備名	エスカレーター
設置場所	4階～5階
エスカレーターの幅	
1000タイプ	
清掃前のスラッジ汚れ	
<p>駆動部分の油が浮きだして埃と吸着し真っ黒になってこびり付いている。</p>

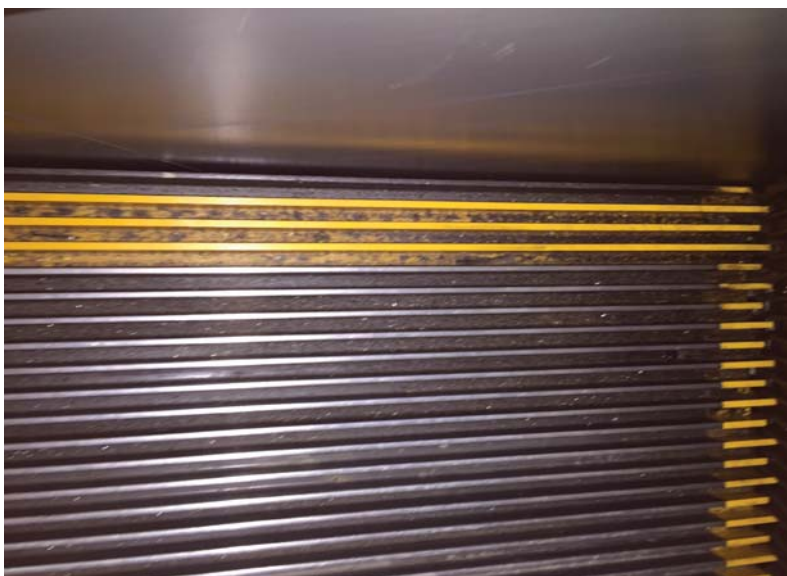
設備名	エスカレーター
設置場所	4階～5階
1000タイプ	
清掃前のスラッジ汚れ	
<p>黄色のデマケーションラインは汚れがとくに目立つ。</p>

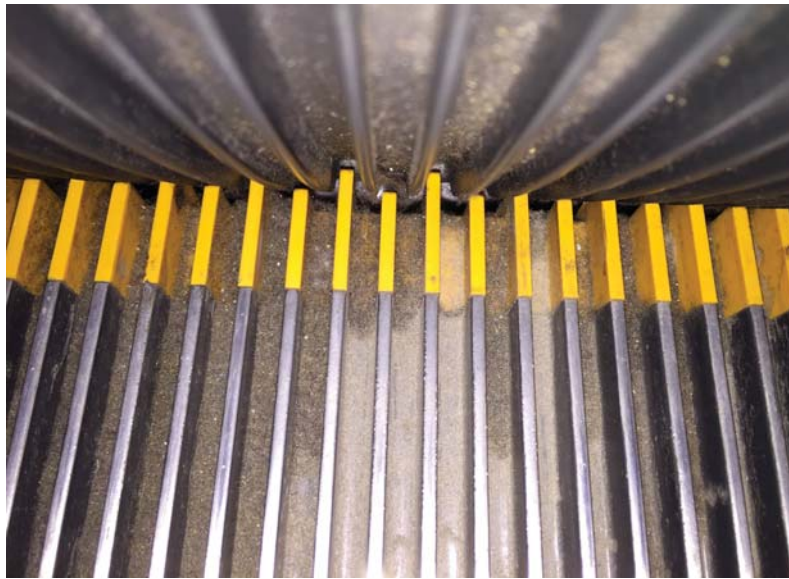
設備名	エスカレーター
設置場所	4階～5階
エスカレーターの幅	
1000タイプ	
<b>清掃前のスラッジ汚れ</b>	
<p>駆動部分のグリース油が埃などと固まり、真黒なスラッジとなってこびり付いていた汚れをクリーニングパッドが見事に拭きあげる。 こびり付いたスラッジは酸化傾向にありエスカレーターを痛める原因となっている。</p>

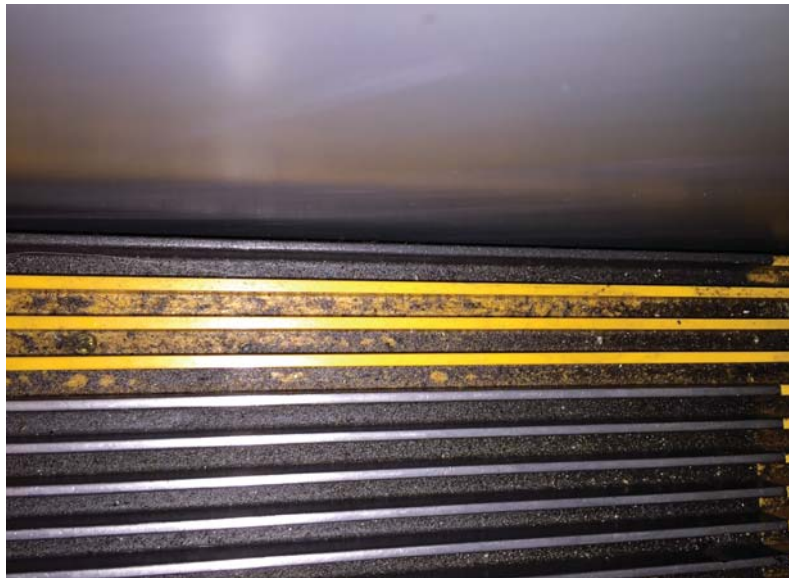
設備名	エスカレーター
設置場所	4階～5階
エスカレーターの幅	
1000タイプ	
<b>清掃前のスラッジ汚れ</b>	
<p>スラッジは常に蓄積され続けているので、放っておくとどんどんこびり付き、しまいにはちょっとやさそつとでは取れない頑固な汚れとなっていく。</p>

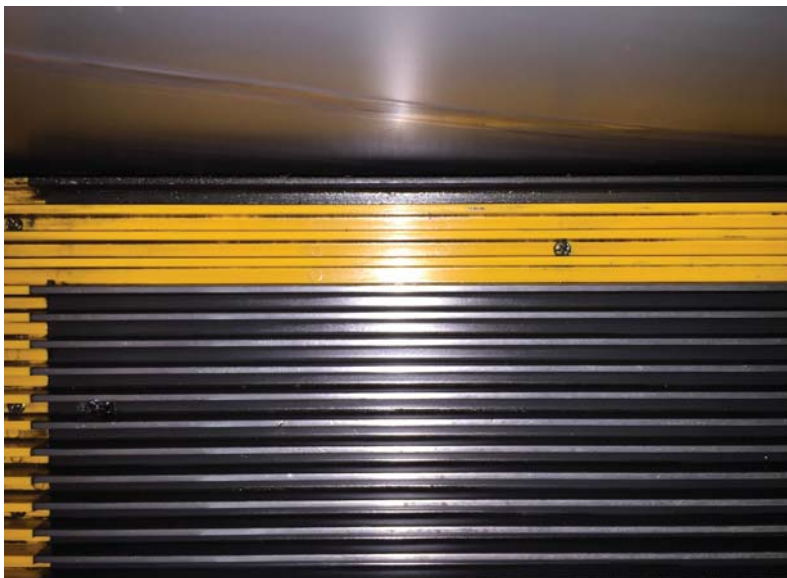
設備名	エスカレーター
設置場所	4階～5階
エスカレーターの幅	
1000タイプ	
<b>清掃後</b>	
<p>わずかに取り切れないスラッジ汚れは、定期清掃を続けることで取り切れ、常に美しいエスカレーターの状態を保つことができる。</p>

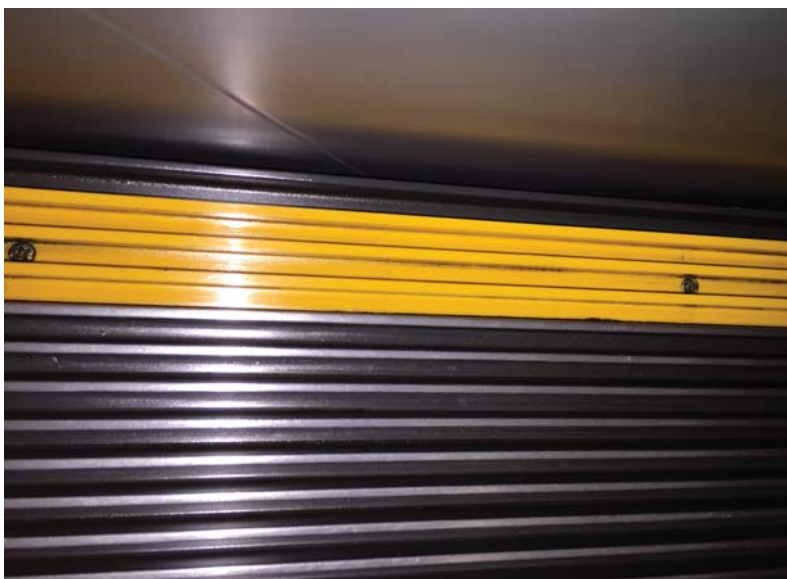
設備名	エスカレーター
設置場所	4階～5階
エスカレーターの幅	
1000タイプ	
<b>清掃後</b>	
<p>清掃前と比較すると歴然と美しくなったステップ。輝きが全く違う。</p>

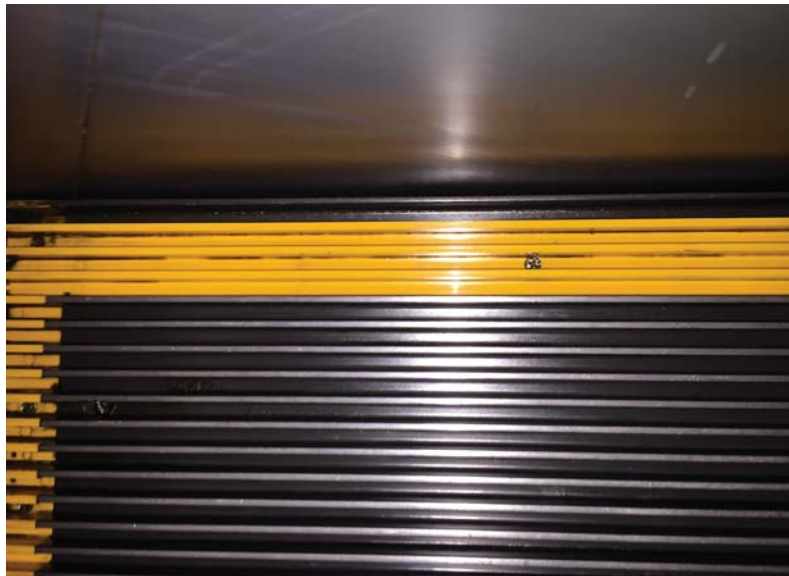
設備名	エスカレーター
設置場所	4階～5階
エスカレーターの幅	
1000タイプ	
<b>清掃後</b>	
<p>ステップ面が綺麗であればライザーは確実に汚れにくくなる。 ステップ面の定期清掃でライザーも綺麗になっていきます。</p>

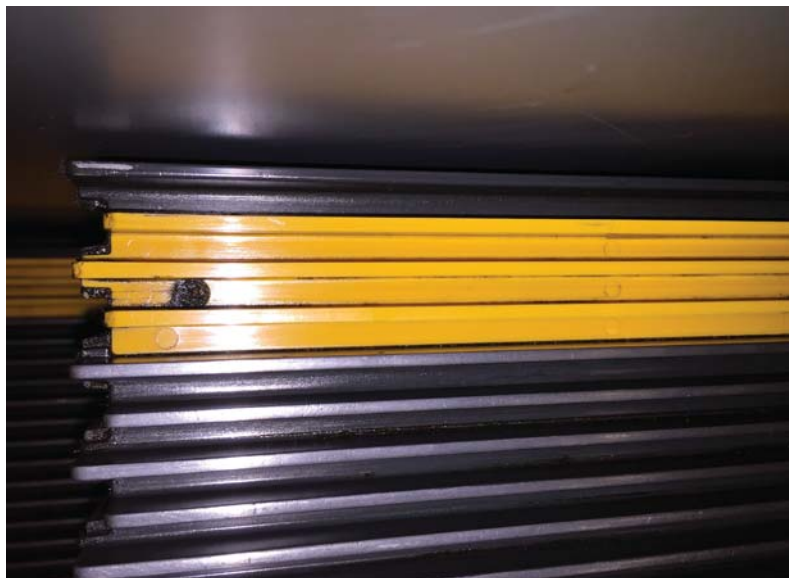
設備名	エスカレーター
設置場所	4階～5階
エスカレーターの幅	
1000タイプ	
<b>清掃後</b>	
<p>真黒なスラッジ汚れが綺麗に取り切れ、見事に美しさを取り戻したステップ。 館内の美しい美観とマッチして、施設が新たに生まれ変わったような印象を与えている。</p>

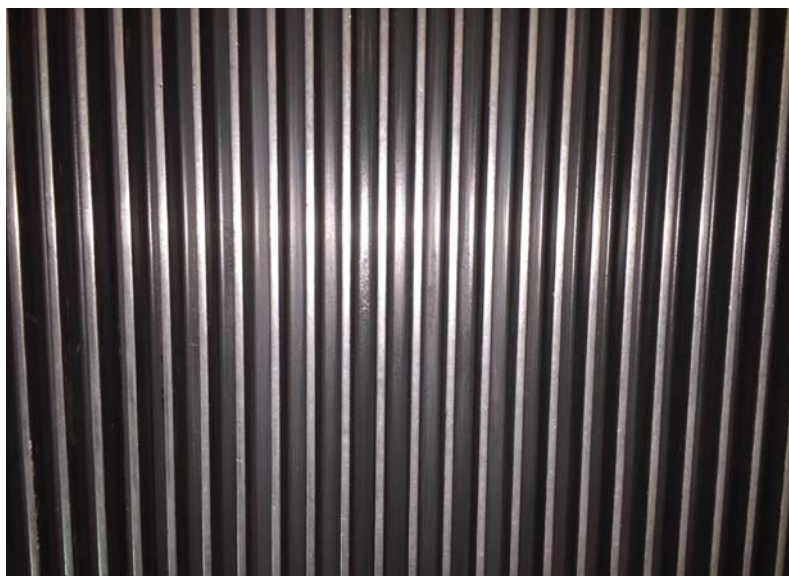
設備名	エスカレーター
設置場所	4階～5階
エスカレーターの幅	
1000タイプ	
<b>清掃後</b>	
<p>溝の奥まで埃とスラッジが取れているのがよくわかる。 スラッジの汚れを取ることはもちろんであるが、エスカレーターが輝いて見えるのがREN清掃の特徴でもある。</p>
