設備名	エスカレーター
設置場所	1階～2階
エスカレーターの幅	
1000タイプ	
10年前に設置	
<p>東京駅の超有名なメイン大型施設。 素晴らしく綺麗に清掃された館内のなかで設置10年以上のエスカレーターだけが美観を損なっている。</p>

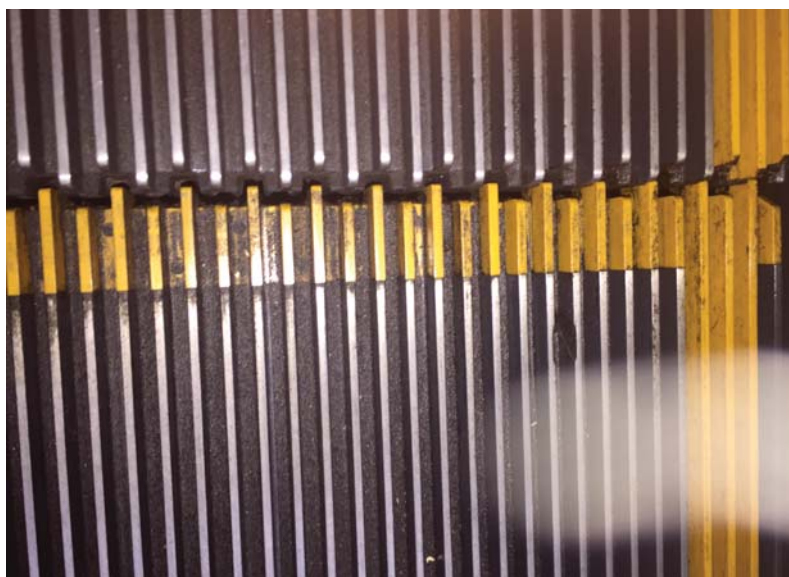
設備名	エスカレーター
設置場所	1階～2階
エスカレーターの幅	
1000タイプ	
清掃前	
<p>駆動部分のグリース油が埃などと固まり、真黒なスラッジとなって溝の奥までこびり付いている状態。</p>

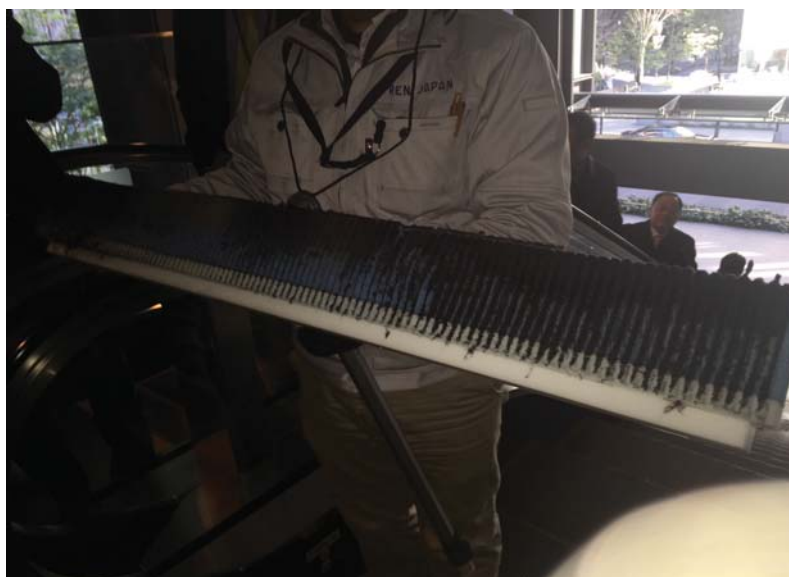
設備名	エスカレーター
設置場所	1階～2階
エスカレーターの幅	
1000タイプ	
清掃後	
<p>駆動部分のグリース油が埃などと固まり、真黒なスラッジとなってこびり付いていた汚れをクリーニングパッドが見事に拭きあげる。 パッドは水洗いをして約10回以上の再利用が可能である。</p>

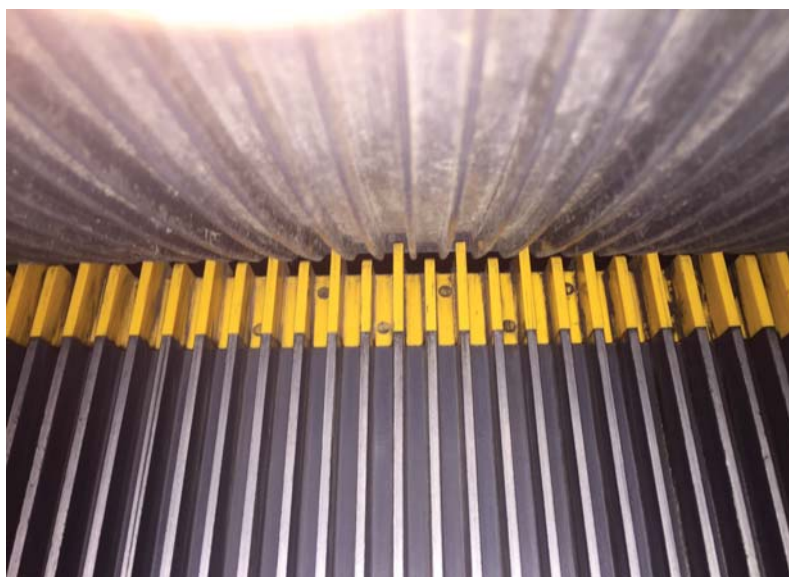
設備名	エスカレーター
設置場所	1階～2階
エスカレーターの幅	
1000タイプ	
清掃後	
<p>ステップ面が綺麗であれば蹴上がり部分のライザーも確実に汚れにくくなる。また、ステップ面の定期清掃でライザーも綺麗になっていくという結果報告がある。</p>

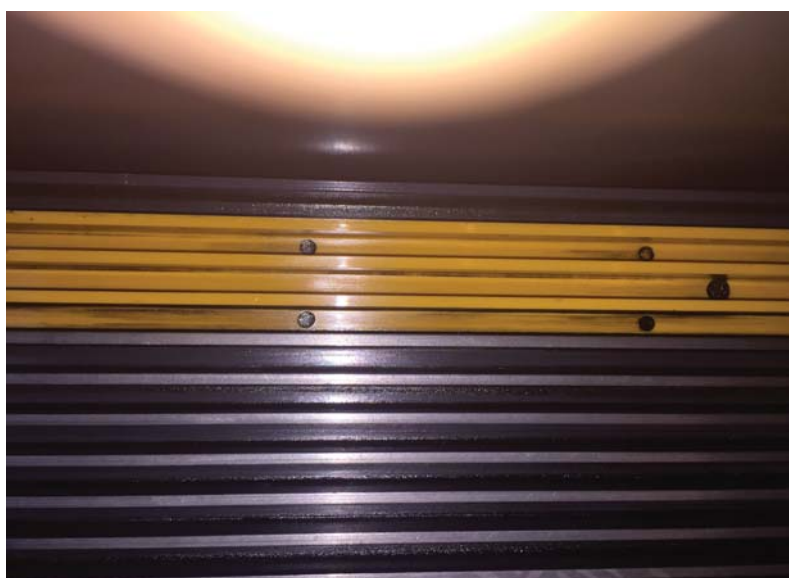
設備名	エスカレーター
設置場所	1階～2階
エスカレーターの幅	
1000タイプ	
清掃後	
<p>真黒だったデマケーションライン(黄色い部分)もこびり付いた頑固な汚れがほとんど取れて、黄色が綺麗に見えるようになる。</p>
