埼玉 商業施設 IPK

No.1

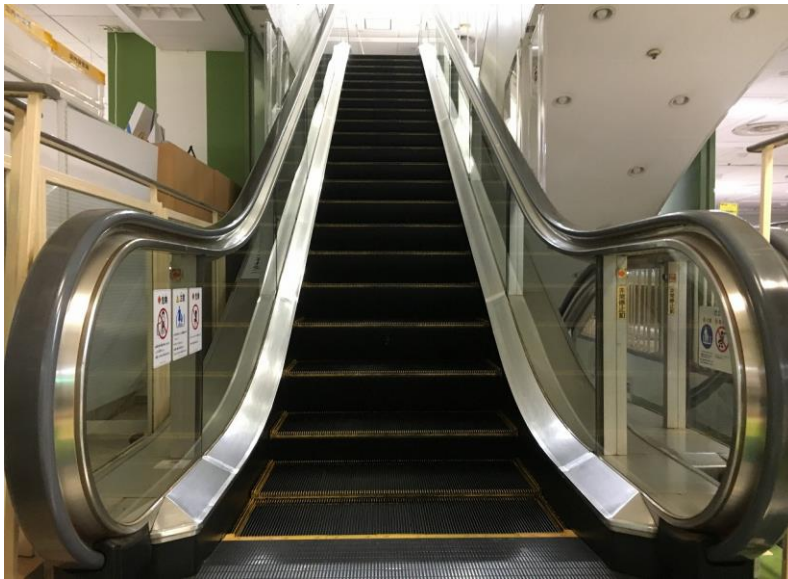
設備名	エスカレーター
設置場所	3F~4F
エスカレーターの幅	
1000タイプ	
約 38年前に設置	
<p>長年蓄積されたスラッジ汚れが残ったエスカレーターでのデモ清掃。ステップは所々に蓄積された埃・黒くなったスラッジ・駆動部から吹き上がったグリースで汚れている。</p>

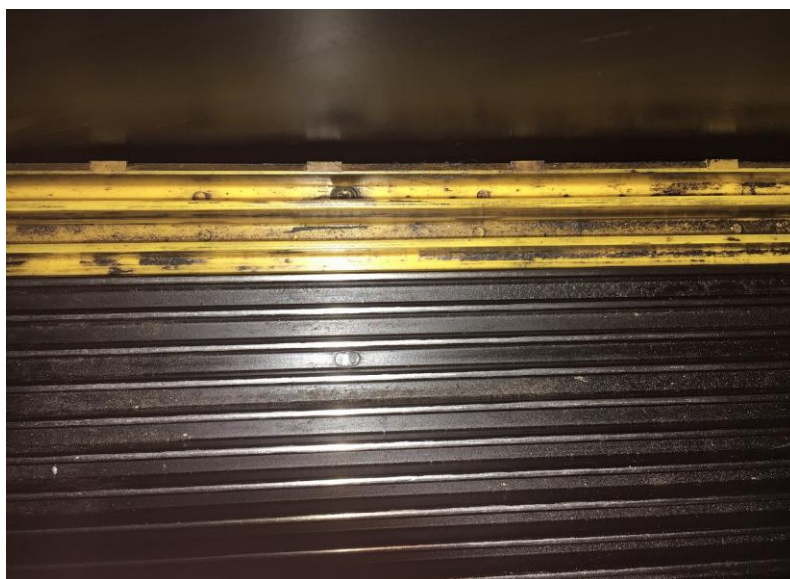
設備名	エスカレーター
設置場所	3F~4F
エスカレーターの幅	
1000タイプ	
清掃前	
<p>こびり付いた油汚れのスラッジは酸化傾向にありエスカレーターを痛める原因となっている。放っておくとこびり付きながらどんどん蓄積していく。</p>
