# 福岡 遊戯施設PH

No.1

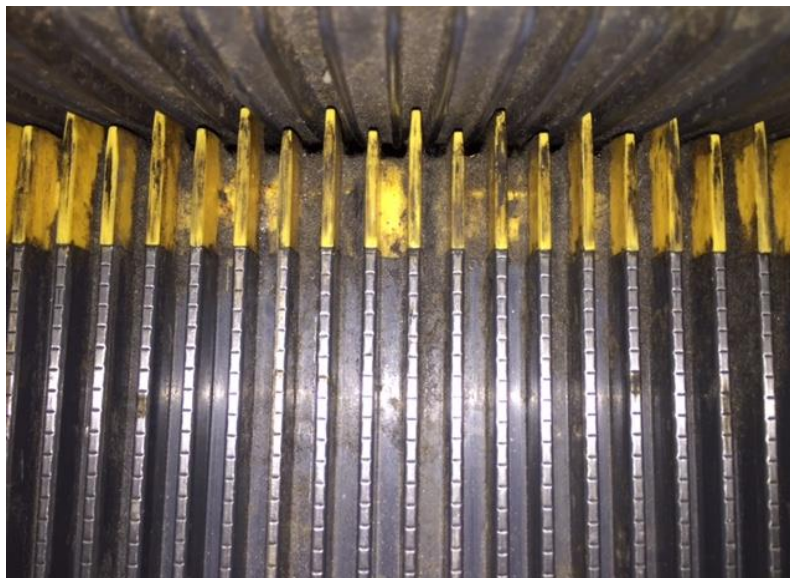
設備名	エスカレーター
設置場所	B1～1F
エスカレーターの幅 800タイプ	
<b>清掃前</b>	
ほぼ全てのステップが写真と同じように汚れていた。蓄積された汚れはかなりこびり付いており、モップや箒などでは簡単に落ちない状態。ステップ上には駆動部の油分が薄く浮き上がり雨の日などは転倒事故の危険がある。

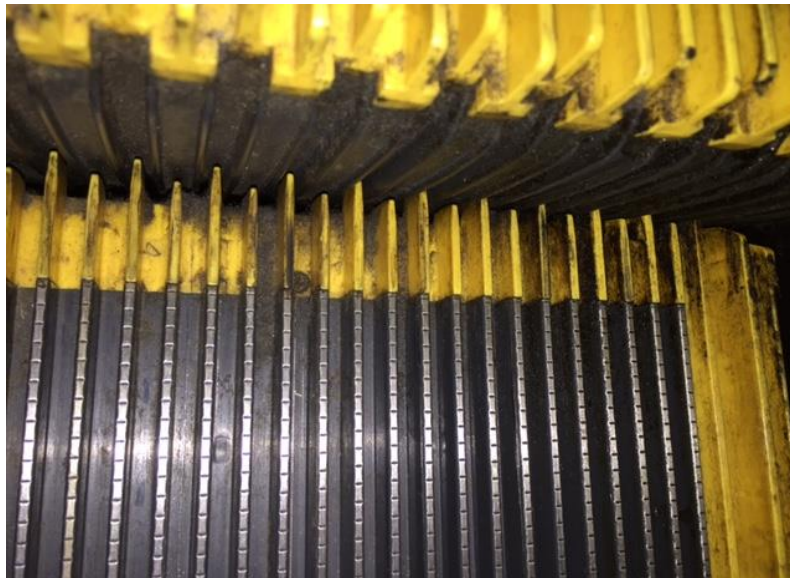
設備名	エスカレーター
設置場所	B1～1F
エスカレーターの幅	
800タイプ	
<b>清掃前</b>	
<p>こびり付いた油汚れのスラッジは酸化傾向にありエスカレーターを痛める原因となっている。放っておくとこびり付きながらどんどん蓄積していく。縦のライザー部分にも汚れがこびり付いているのがよくわかる。</p>

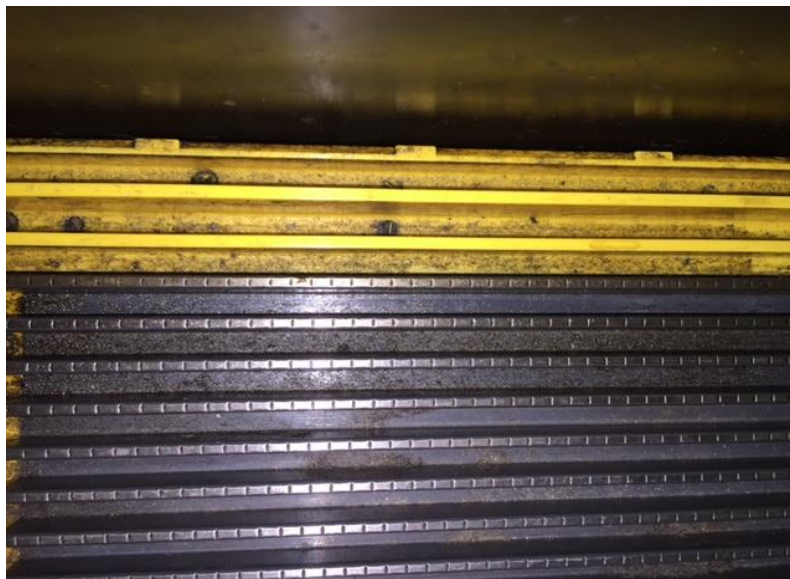
設備名	エスカレーター
設置場所	B1～1F
エスカレーターの幅	
800タイプ	
<b>清掃前</b>	
<p>目には見えにくいですが油分がステップ上を薄く覆っているのて滑りやすくなっており、安全性上でも問題がある。溝の底も乾いた埃だけでなく油を含んだ真黒なスラッジ汚れがこびり付いている。</p>

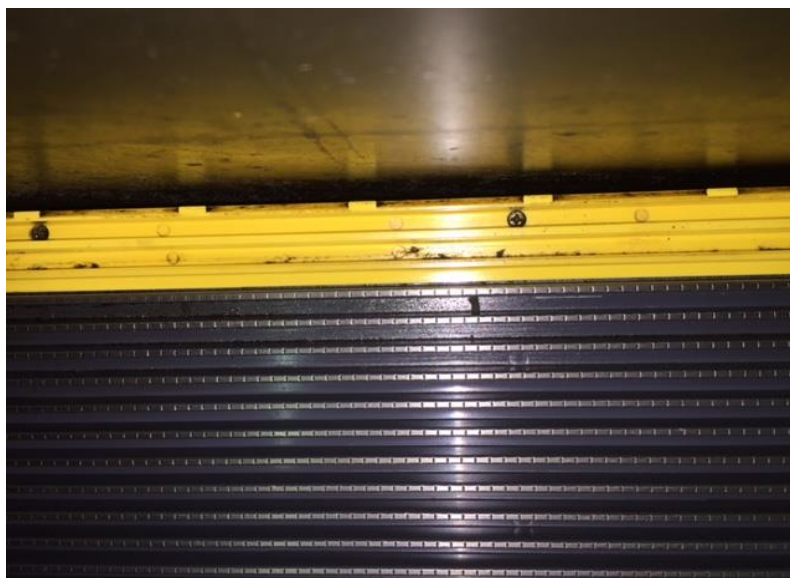
設備名	エスカレーター
設置場所	B1～1F
エスカレーターの幅	
800タイプ	
清掃後	
<p>溝の底に溜まっていた長年の埃がきれいに取り除かれ、地金も綺麗に見える。デマケーションラインも歴然ときれいになり、本来の巻き込み防止の役目をしっかりと果たしている。しかし、長年の蓄積した汚れは頑固でまだ完全に切り切れていない。</p>

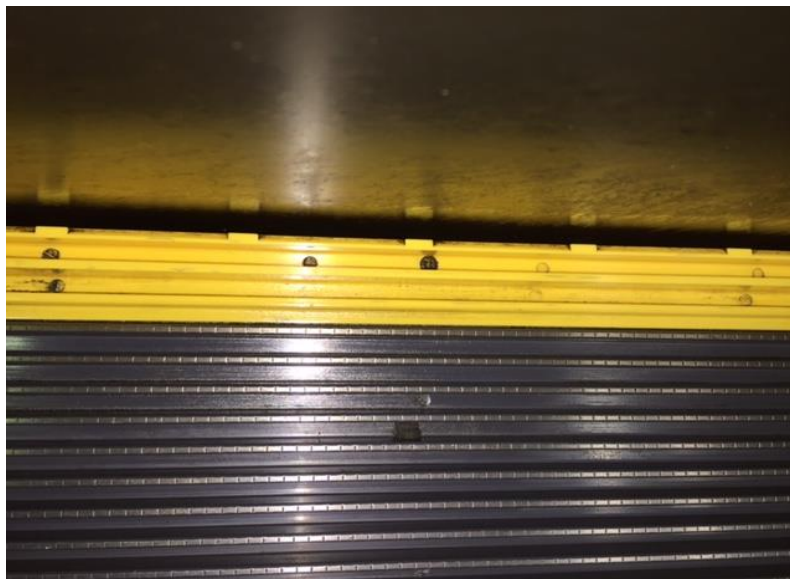
設備名	エスカレーター
設置場所	B1～1F
エスカレーターの幅	
800タイプ	
<b>清掃後</b>	
<p>清掃前とは歴然と違う美しさである。溝の底の地金がきれいに見えるようになった。わずかに取り切れない汚れは、定期清掃で確実にきれいになり、そのきれいな状態を継続して保つことができる。</p>

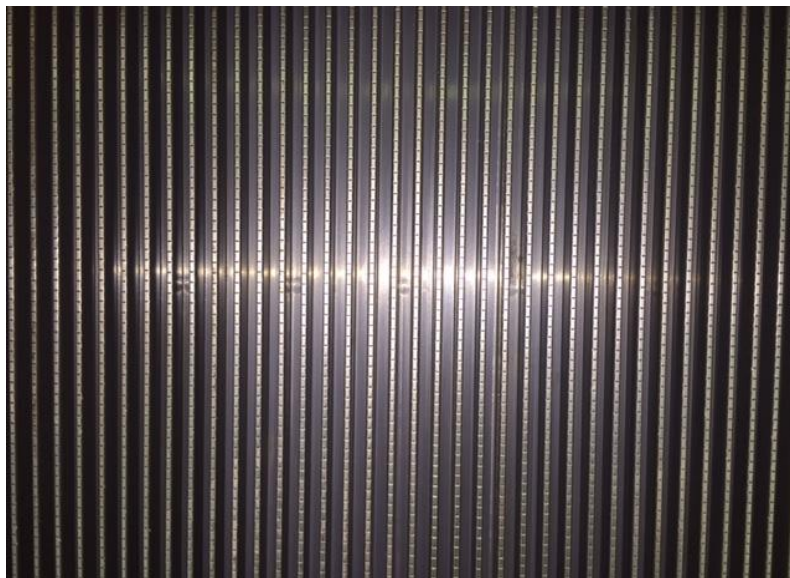
設備名	エスカレーター
設置場所	B1～1F
エスカレーターの幅	
800タイプ	
<b>清掃後</b>	
<p>エスカレーターが美しいと施設がリニューアルされた印象となる。汚れたエスカが多い中、美しいエスカは施設のブランド力のアップに大きく貢献する。中央部分の溝の底の汚れはほとんど取れている。</p>

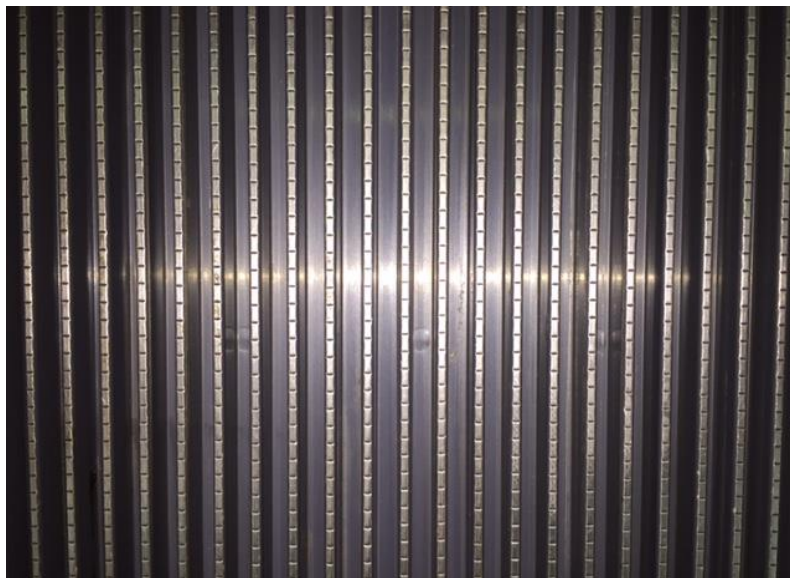
設備名	エスカレーター
設置場所	B1～1F
エスカレーターの幅	
800タイプ	
<b>清掃後</b>	
<p>安全性の確保のため、油分やスラッジ汚れを取る大きな目的であるが、エスカレーターが輝いて見えるのがREN清掃の特徴でもある。定期的な清掃を継続することで更に美しくなり、その美しさを継続できる。</p>
