| 設備名 | エスカレーター |
| 設置場所 | 1F~2F |
| 600タイプ | |

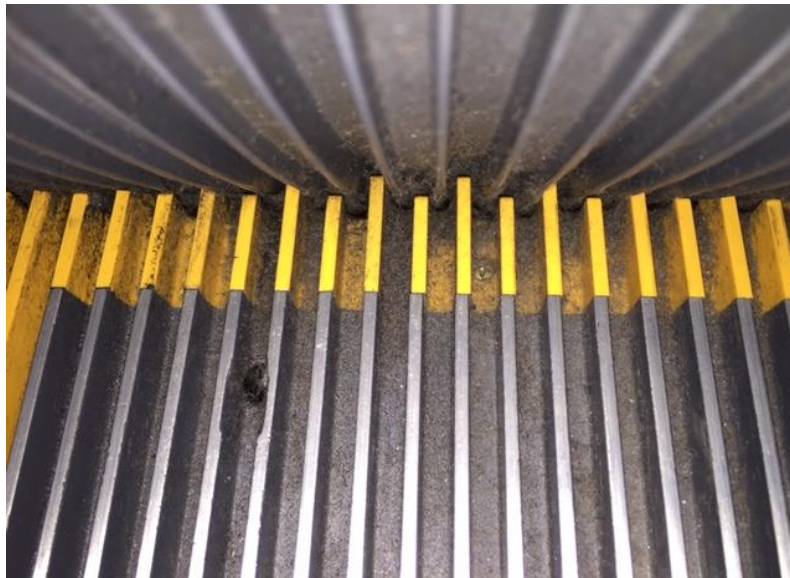
| 清掃前 | |

| <p>こびり付いた油汚れのスラッジは酸化傾向にありエスカレーターを痛める原因となっている。放っておくとこびり付きながらどんどん蓄積していく。縦のライザー部分にも汚れがこびり付いているのがよくわかる。</p> | |

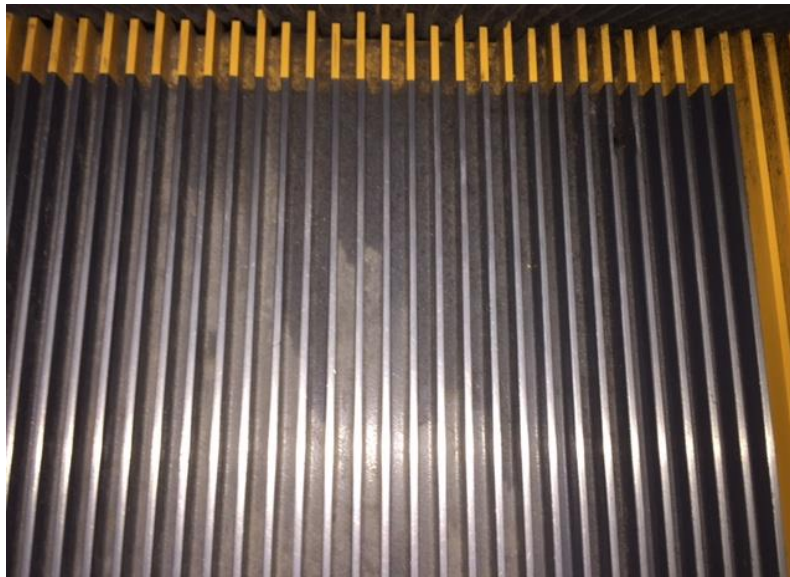
| 清掃前 | |

| <p>目には見えにくいですが油分がステップ上を薄く覆っているため滑りやすくなっており、安全性上でも問題がある。溝の底も乾いた埃だけでなく油を含んだ真黒なスラッジ汚れがこびり付いているのがわかる。</p> | |

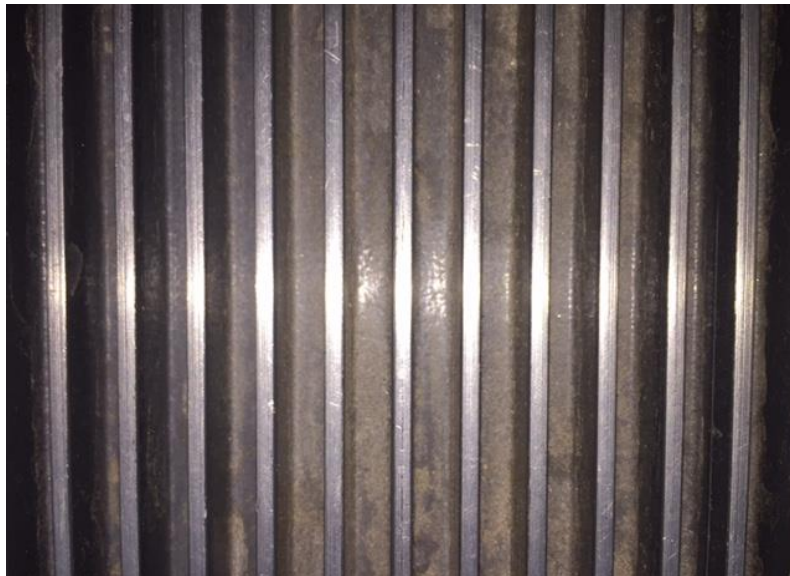
| 清掃前 | |

| <p>汚れが比較的少ないはずの中央部分にも溝の底に長年の埃がびっしりとこびり付いている。この溝の底の汚れは簡単には落ちない汚れである。清掃後の溝底の地金がどこまできれいになるか楽しみである。</p> | |

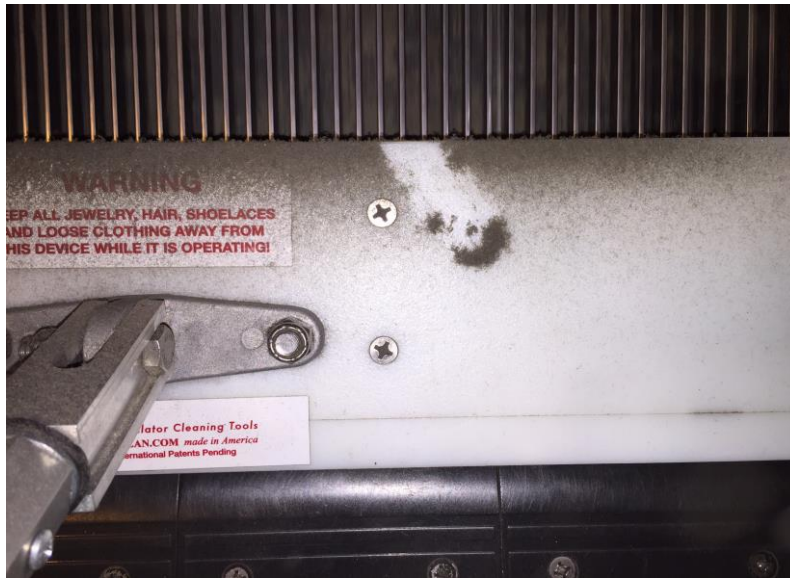
| 清掃作業中 | |

| 最初の埃とりのドライ清掃。真っ白なデバイスの上に真っ黒な埃が舞い上がって付いている。指でなぞった白い部分と比較すると良くわかる。洗浄液を使用するセミドライ清掃前に埃を取ることでよりきれいに仕上がる。 | |

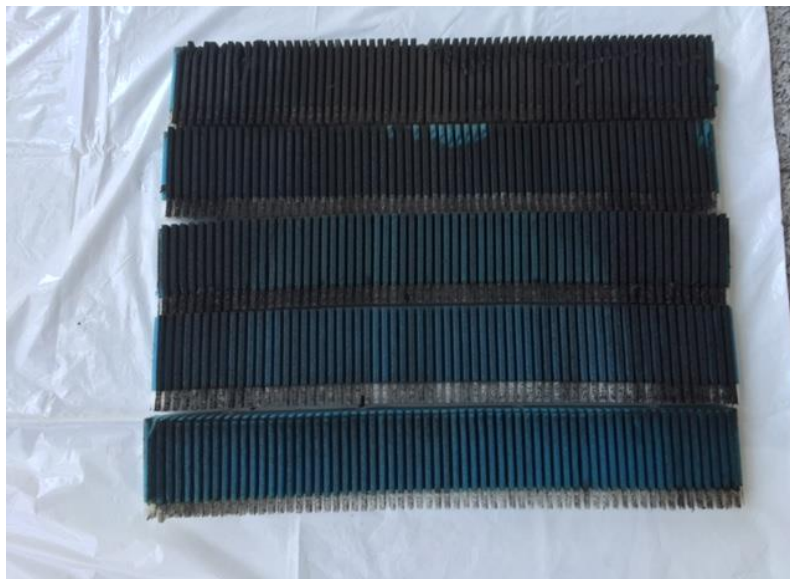
| クリーニングパッド5本使用 | |

| かなり汚れている状態での初回清掃だったのでパッド5本を使用する。上から1,2本目は埃取りのドライ清掃→3本目は通常のセミドライ清掃→4~5本目は仕上げのドライ清掃で施工する。パッドは水洗いで約10回再利用が可能。 | |

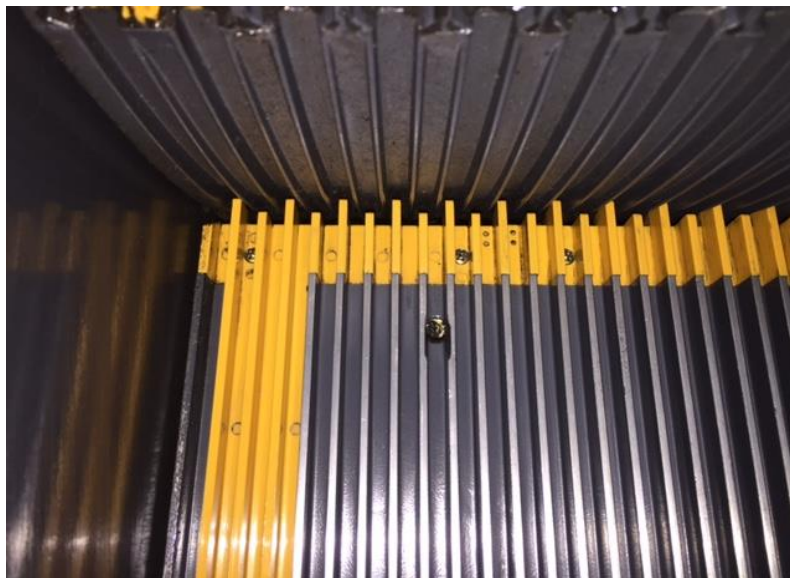
| 清掃後 | |

| 溝の底に溜まっていた長年の埃がきれいに取り除かれ、地金も綺麗に見える。デマケーションラインも歴然ときれいになり、本来の巻き込み防止の役目をしっかりと果たしている。新設時の美しさに90%以上近くなった。 | |

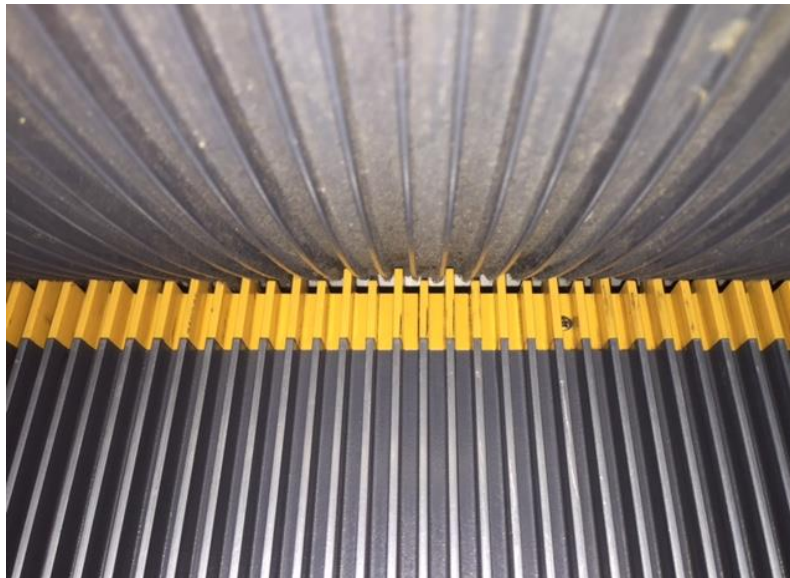
| 清掃後 | |

| <p>ステップ面の油分が除去されるときわめて滑りにくい状態となり、転倒事故などの安全性が格段にアップする。美観のみでなく、エスカレーターの耐久性と安全性が格段にアップする。</p> | |

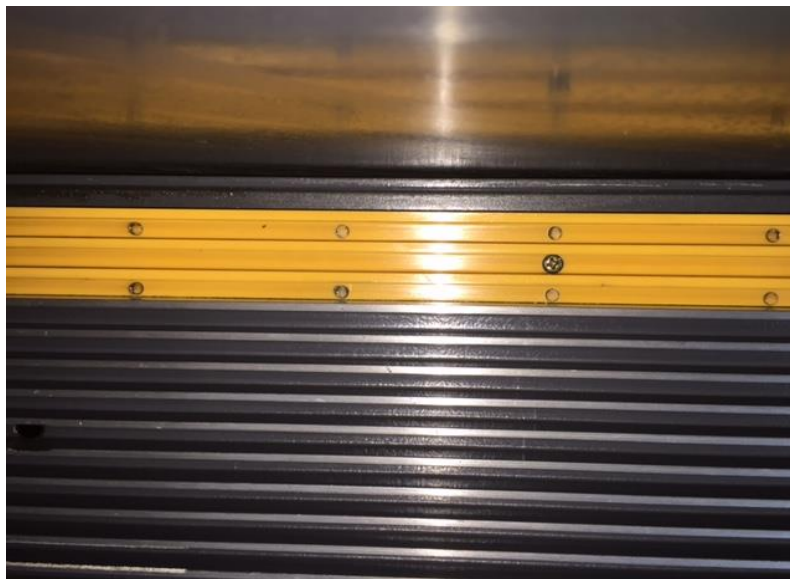
| 清掃後 | |

| <p>清掃前とは歴然と違う美しさである。溝の底の地金がきれいに見えるようになった。今後、パッド1本使用5分清掃の定期清掃を行うことでよりきれいになり、そのきれいな状態を継続して保つことができる。</p> | |

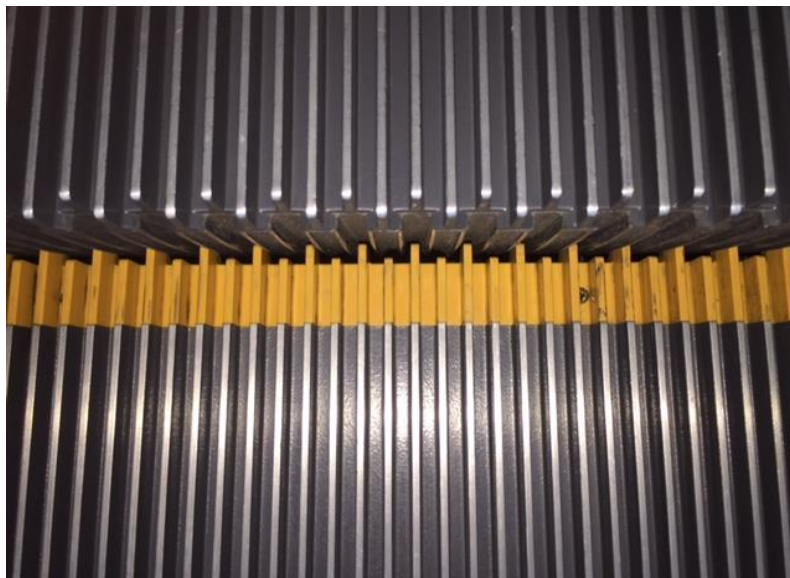
| 清掃後 | |

| <p>エスカレーターが美しいと施設がリニューアルされた印象となる。汚れたエスカが多い中、美しいエスカは施設のブランド力のアップに大きく貢献する。溝の奥の汚れはほぼ完璧に取れている。わずかな汚れは次回定期清掃で取れていく。</p> | |

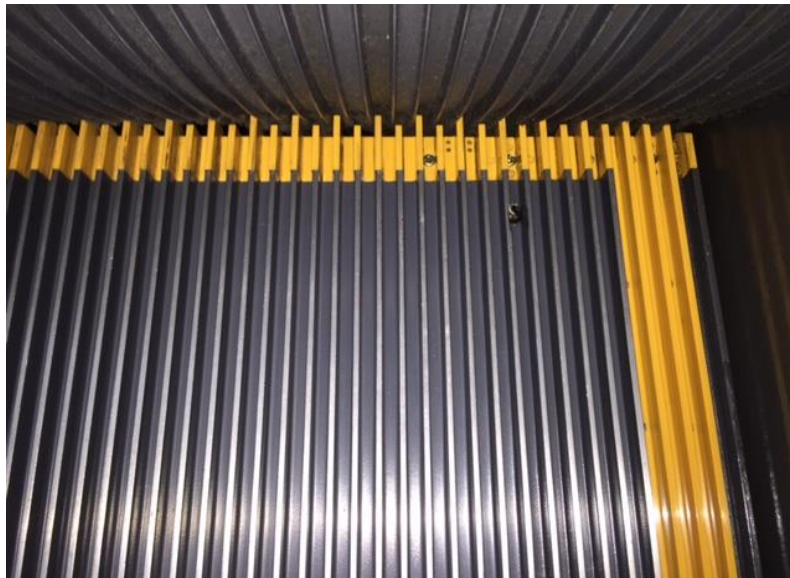
| 清掃後 | |

| <p>光に反射して美しい輝きを取り戻したステップ。経年経過で蓄積された埃やスラッジを見事に除去した状態。最初の汚れた状態が酷かったので美しさの違いが歴然と際立っている。</p> | |

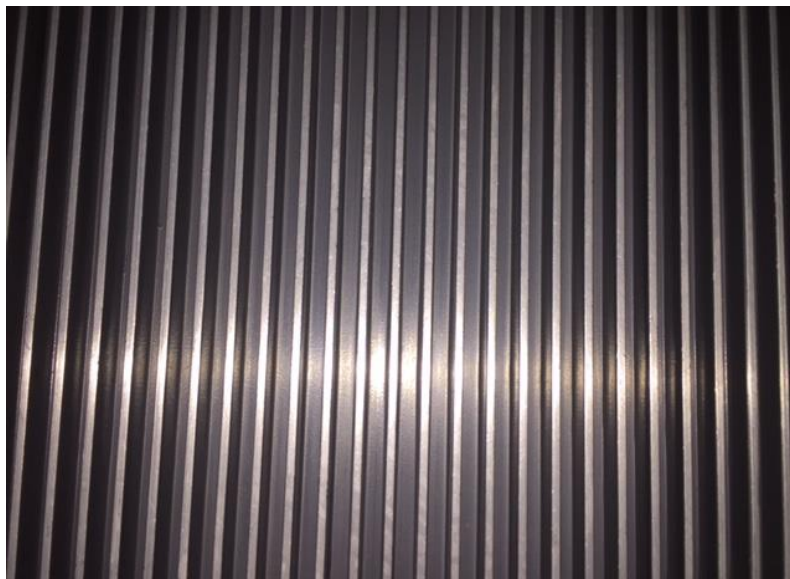
| 清掃後 | |

| <p>ステップがきれいになると縦のライザー部分の汚れが目立つ。しかし、ステップが綺麗な状態であると縦のライザー部分も汚れにくくなる。ライザー部分の清掃キットは年内の発売予定で開発中です。</p> | |

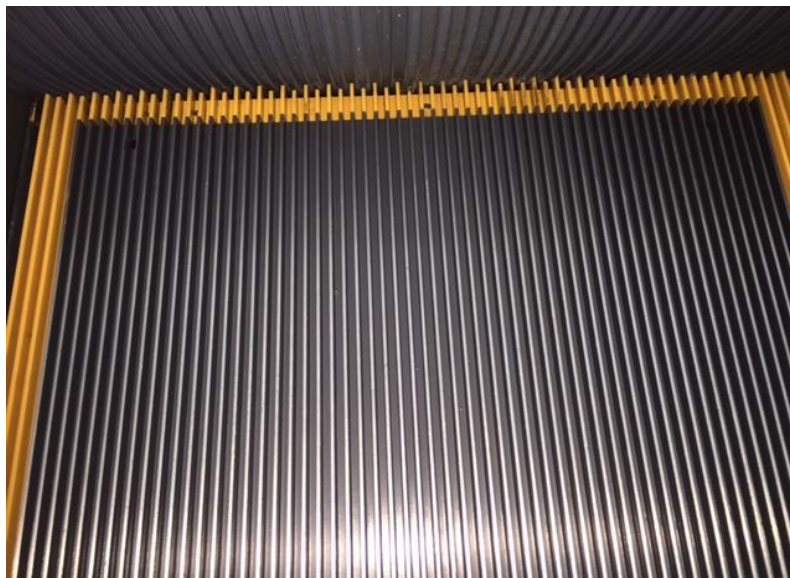
| 清掃後 | |

| <p>安全性の確保のため、油分やスラッジ汚れを取ることが大きな目的であるが、エスカレーターが輝いて見えるのがREN清掃の特徴でもある。パッド1本のみを使用する5分間の定期清掃を継続することで更に美しくなり、その美しさを何年経っても継続できる。</p> | |
