大阪 家電量販店 ES

No.1

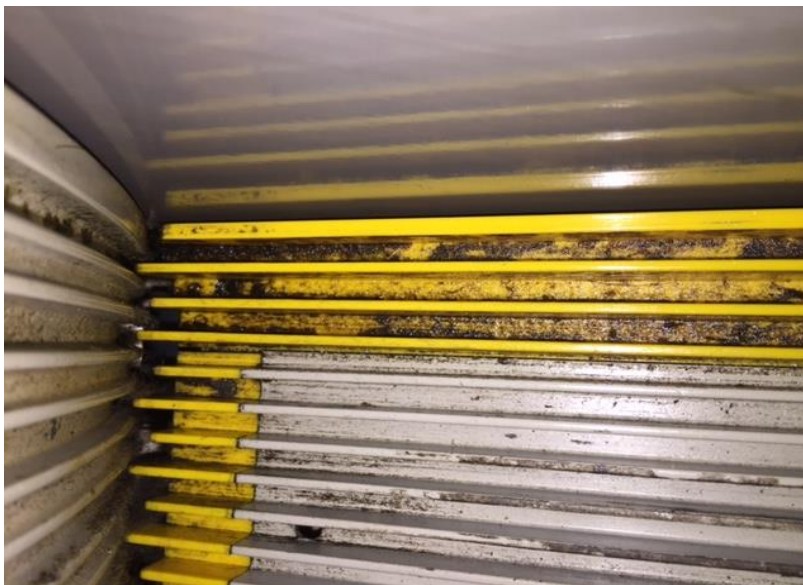
設備名	エスカレーター
設置場所	1F~2F
エスカレーターの幅	
600タイプ	
5段階評価 汚れランクD	
駆動部のグリースが浮き上がり埃と結合し、酸化したスラッジとなってこびり付いている。黄色のデマケーションラインは巻き込み防止の注意を促すのが目的だが、かなり黒く汚れており利用者にとって危険な状態となっている。

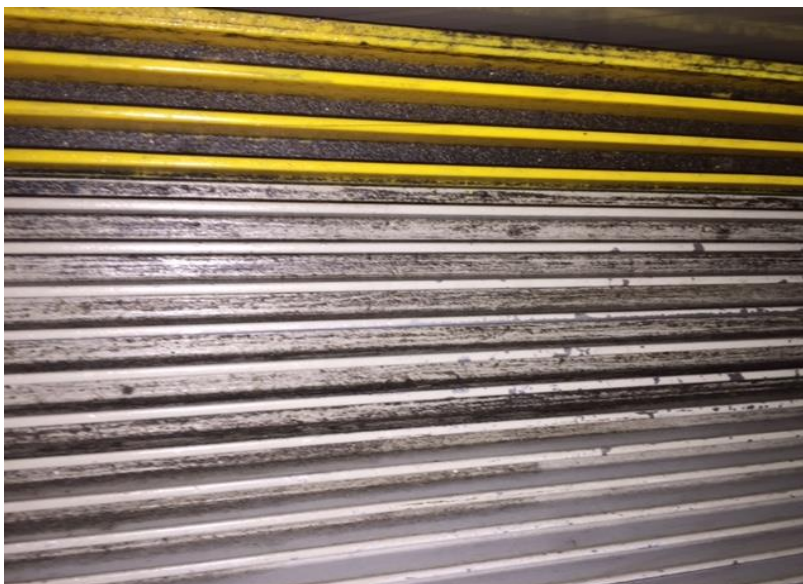
設備名	エスカレーター
設置場所	1F~2F
エスカレーターの幅 600タイプ	
清掃前	
蓄積された汚れは酸化し、びっしりとこびり付いており、モップや箒などでは簡単に落ちない状態である。ステップ上には駆動部の油分が薄く浮き上がり雨の日などは転倒事故の危険がある。

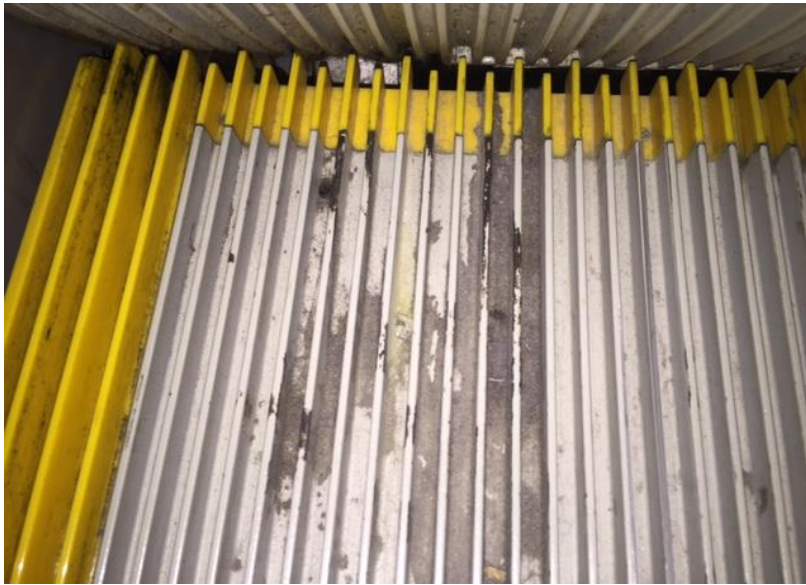
設備名	エスカレーター
設置場所	1F~2F
エスカレーターの幅	
600タイプ	
清掃前	
<p>何か液体をこぼした跡も見える。油と混ざって酸化したスラッジ汚れはエスカレーターを痛める原因となっている。放っておくとこびり付きながらどんどん蓄積していく。ステップが汚れるとライザーもどんどん汚れていく。</p>

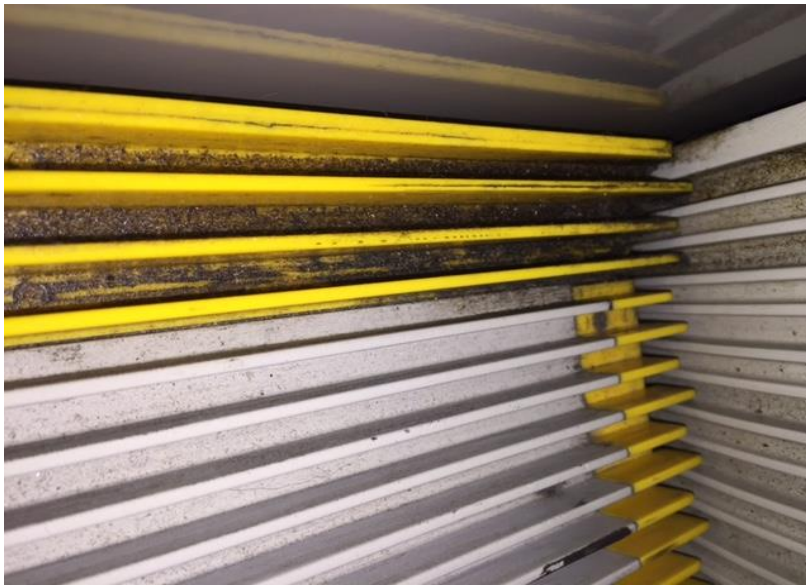
設備名	エスカレーター
設置場所	1F~2F
エスカレーターの幅	
600タイプ	
清掃前	
<p>目には見えにくいですが油分がステップ上を薄く覆っているのが滑りやすくなっており、安全性上でも問題がある。溝の底も乾いた埃だけでなく油を含んだ真黒なスラッジ汚れがこびり付いているのがわかる。</p>

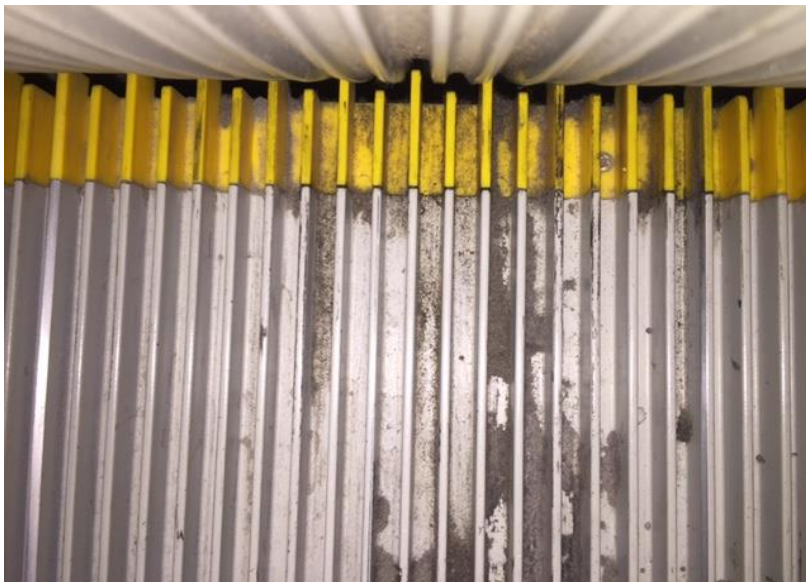
設備名	エスカレーター
設置場所	1F~2F
エスカレーターの幅	
600タイプ	
清掃前	
<p>汚れが比較的少ないはずの中央部分にも溝の底に長年の埃がこびり付いている。この溝の底の汚れは簡単には落ちない汚れである。清掃後、溝底の地金がどこまできれいになるか楽しみである。</p>

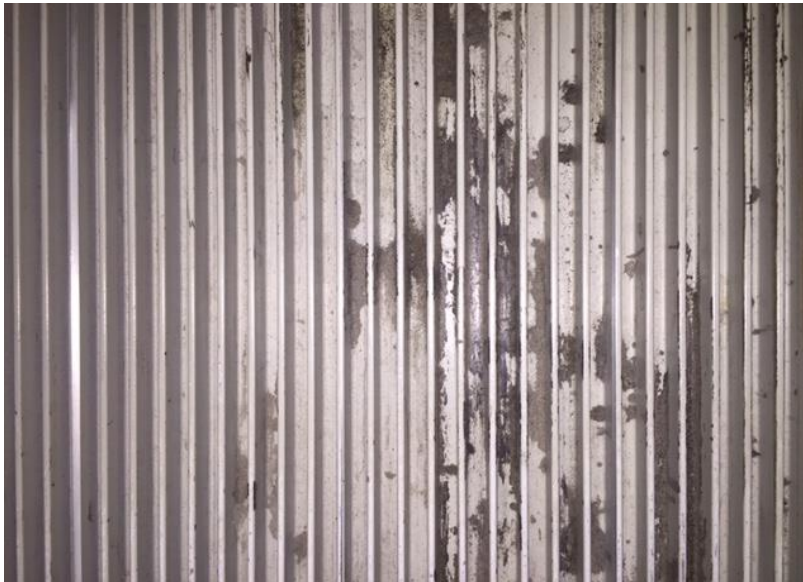
設備名	エスカレーター
設置場所	1F~2F
エスカレーターの幅	
600タイプ	
清掃作業中	
<p>比較的汚れにくいはずのステップ中央部も汚れがこびりついている。ほとんどすべてのステップがこのような状態であった。</p>

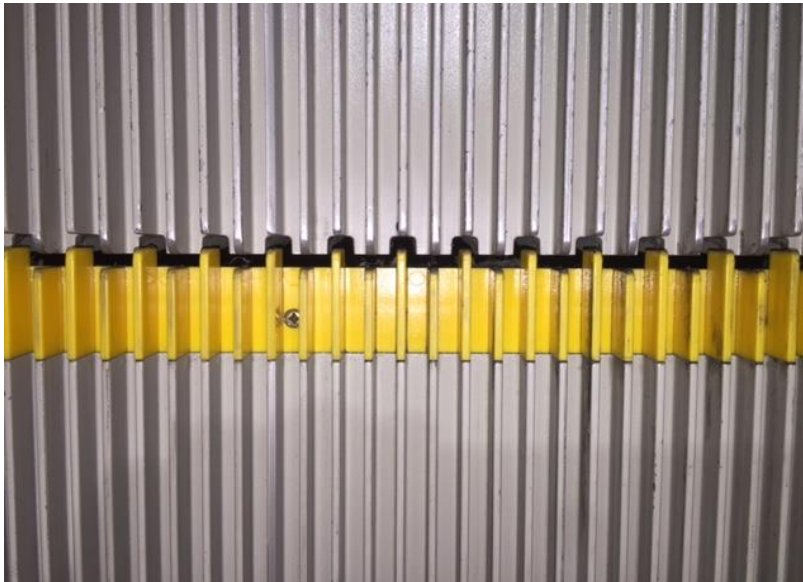
設備名	エスカレーター
設置場所	1F~2F
エスカレーターの幅	
600タイプ	
清掃後	
<p>清掃前とは歴然と違う美しさである。溝の底の地金がきれいに見えるようになった。部分的に取り切れない汚れがあるが、今後、パッド1本使用5分清掃の定期清掃を行うことでよりきれいになり、そのきれいな状態を継続して保つことができる。</p>

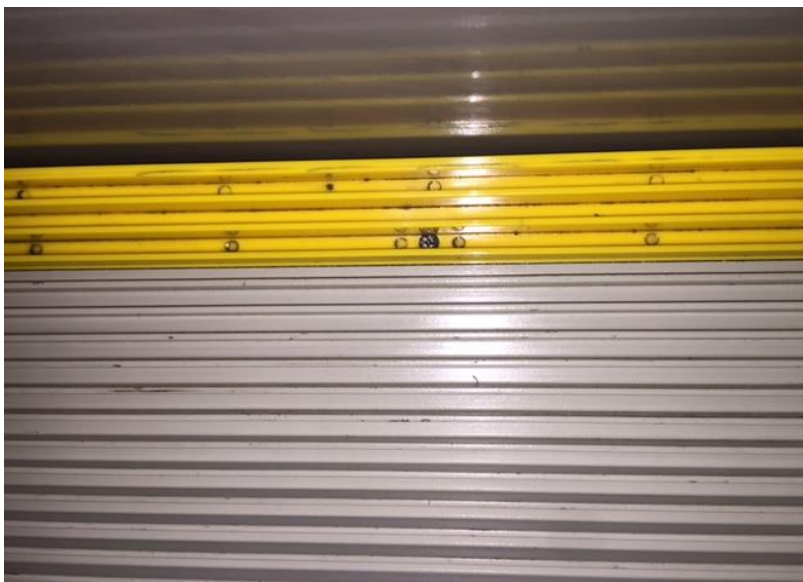
設備名	エスカレーター
設置場所	1F~2F
エスカレーターの幅	
600タイプ	
清掃後	
<p>エスカレーターが美しいと施設がリニューアルされた印象となる。汚れたエスカが多い中、美しいエスカは施設のブランド力のアップに大きく貢献する。溝の奥の汚れはほぼ完璧に取れている。わずかな汚れは次回以降の定期清掃で簡単に取れていく。</p>

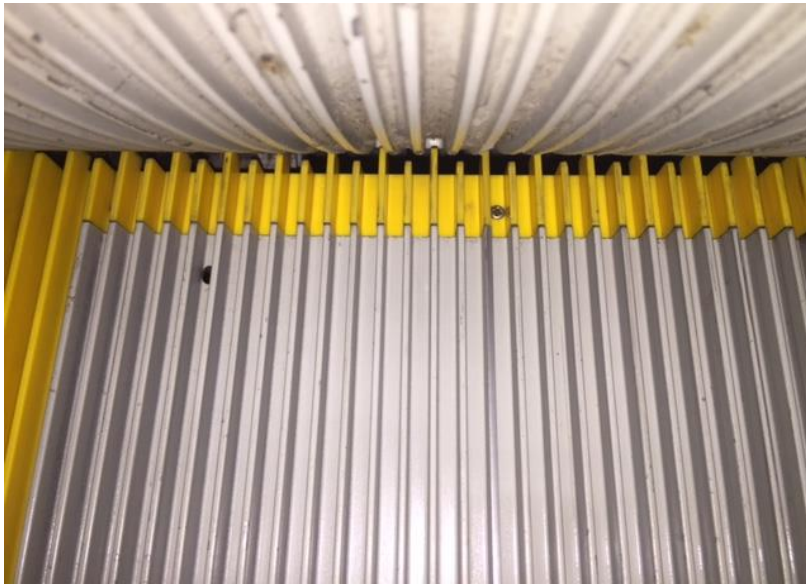
設備名	エスカレーター
設置場所	1F~2F
エスカレーターの幅	
600タイプ	
清掃後	
<p>光に反射して美しい輝きを取り戻したステップ。経年経過で蓄積された埃やスラッジを見事に除去した状態。最初の汚れた状態と比較すると美しさの違いが歴然と際立っている。</p>

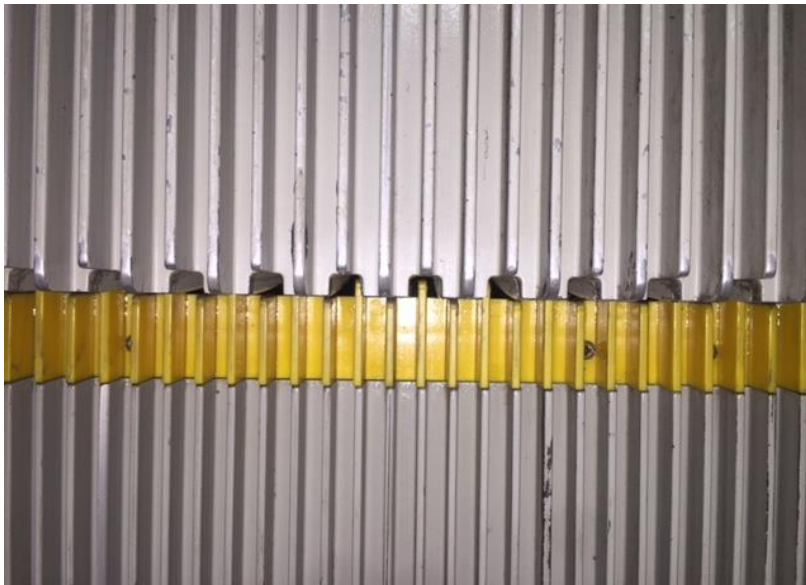
設備名	エスカレーター
設置場所	1F~2F
エスカレーターの幅	
600タイプ	
清掃後	
<p>溝の底に溜まっていた長年の埃とスラッジがきれいに取り除かれ、地金も綺麗に見えている。デマケーションラインも歴然ときれいになり、本来の巻き込み防止の役目をしっかりと果たしている。新設時の美しさにかなり近くなった。</p>

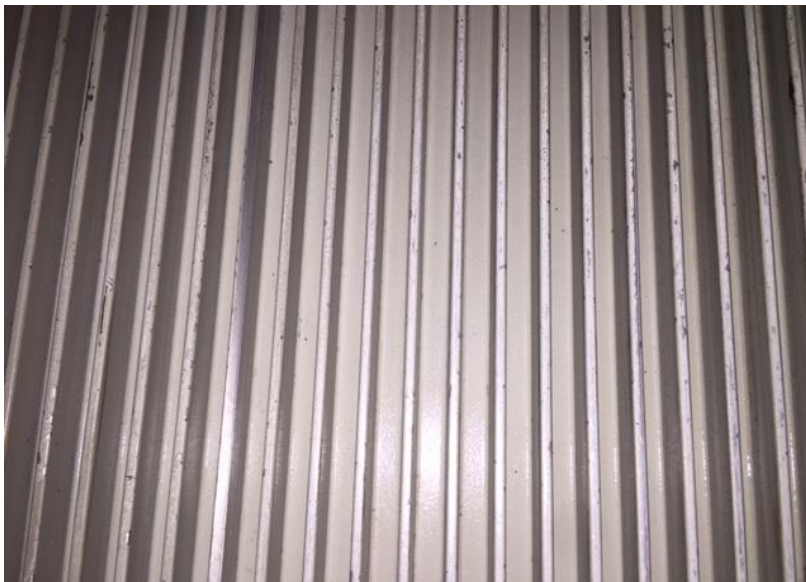
設備名	エスカレーター
設置場所	1F~2F
エスカレーターの幅	
600タイプ	
清掃後	
<p>安全性の確保のため、油分やスラッジ汚れを取ることが大きな目的であるが、エスカレーターが輝いて見えるのがREN清掃の特徴でもある。パッド1本のみを使用する5分間の定期清掃を継続することで更に美しくなり、その美しさを何年経っても継続できる。</p>
