東京 大型商業施設 KM

No.1

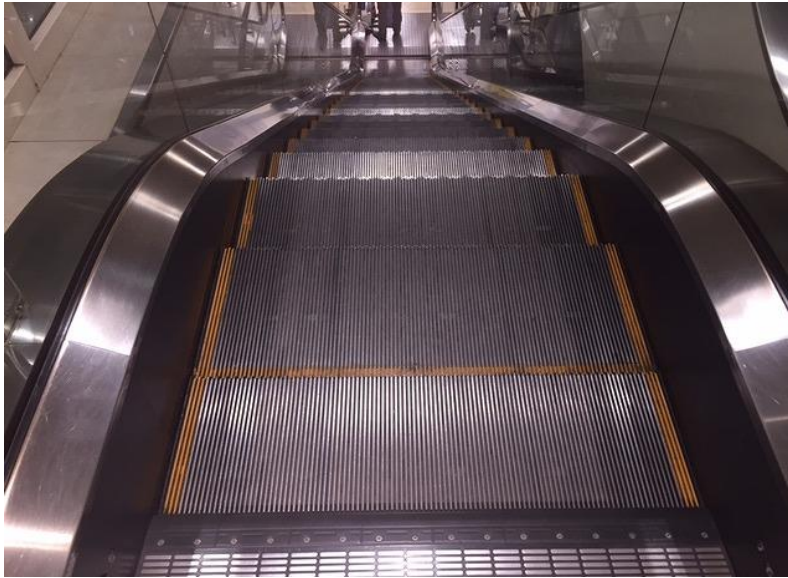
設備名	エスカレーター
設置場所	5F~6F
エスカレーターのタイプ	
1000タイプ	
設置から12年経過	
東京 大型商業施設。ステップには長年蓄積された埃と駆動部から吹き上がった油によって汚れていた。黄色いデマケーションラインには、真っ黒なスラッジが溜まっている状況である。

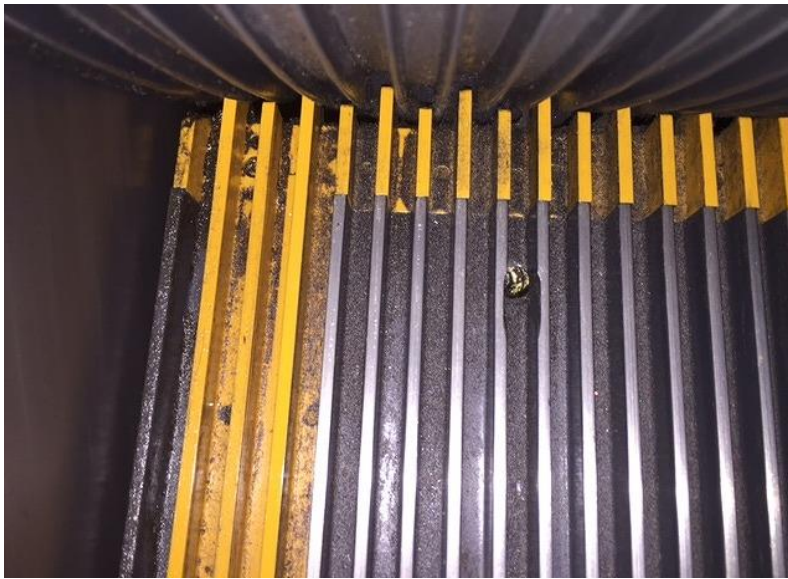
設備名	エスカレーター
設置場所	5F~6F
エスカレーターのタイプ	
1000タイプ	
5段階評価 汚れランク D	
黄色いデマケーションラインは、本来利用者の巻き込み防止の注意を促すのが目的だが、黄色の部分には黒いスラッジ汚れがいくつか見える。この汚れは簡単には取除けない。

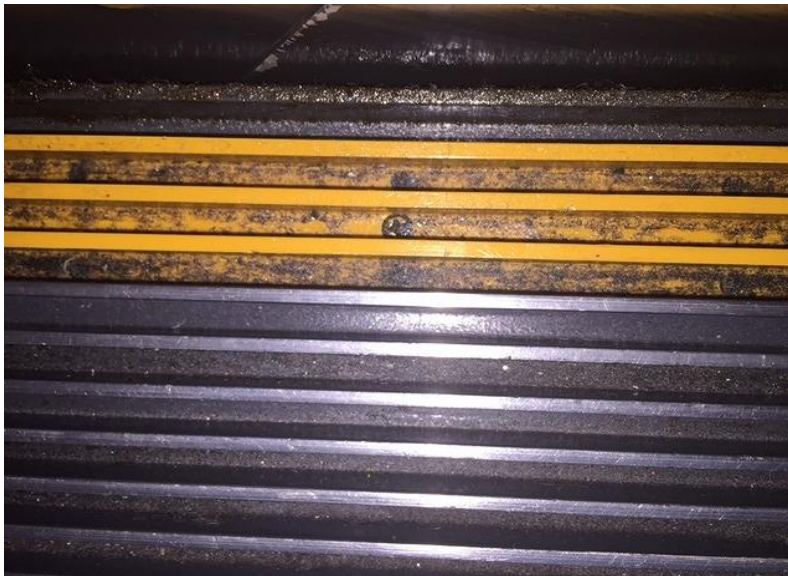
設備名	エスカレーター
設置場所	5F~6F
エスカレーターのタイプ 1000タイプ	
清掃前	
溝の底に駆動部の油と乾いた埃が混ざったスラッジがこびり付いている。駆動部の油分が浮き上がり、この乾いた埃と混ざるとスラッジとなり蓄積していく。放っておくと、どんどん溝の底部分にこびり付いて頑固な汚れとなっていく。

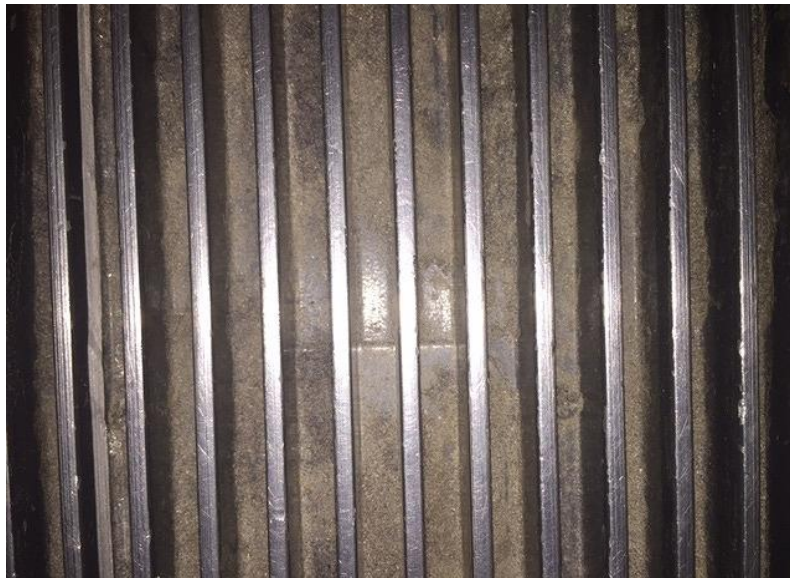
設備名	エスカレーター
設置場所	5F~6F
エスカレーターのタイプ	
1000タイプ	
清掃前	
<p>ステップ中央部の溝。スラッジは酸化傾向にありエスカレーターを痛める原因となっている。放っておくと、こびりつきながらどんどん蓄積していく。</p>

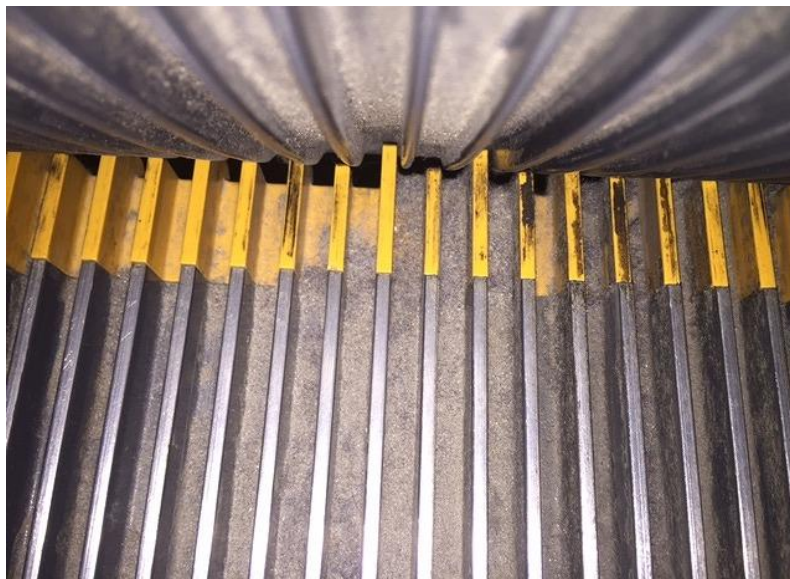
設備名	エスカレーター
設置場所	5F~6F
エスカレーターのタイプ	
1000タイプ	
清掃前	
<p>比較的汚れの少ないステップ中央部。乾いた埃が、かなり蓄積されている。このまま清掃をしないで放っておくと、埃や汚れの層が厚く重なって、手作業で清掃をすると、とても大変である。</p>

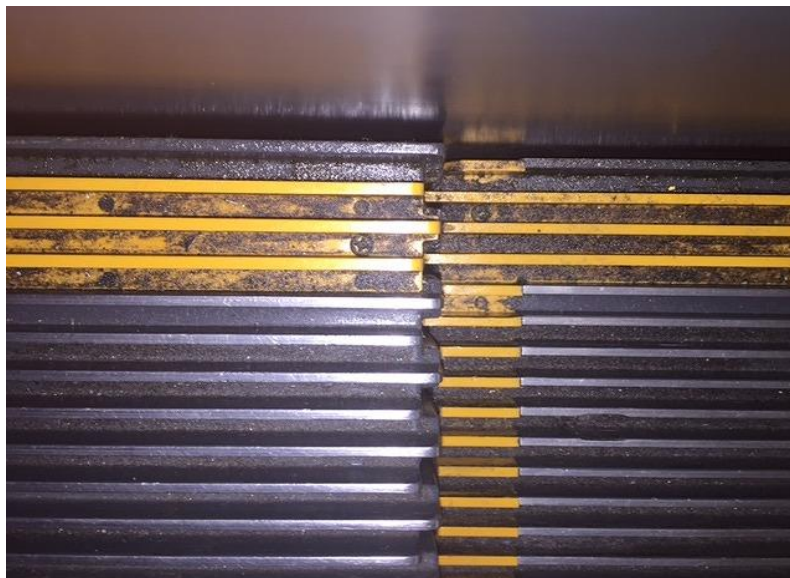
設備名	エスカレーター
設置場所	5F~6F
エスカレーターのタイプ	
1000タイプ	
清掃前	
<p>デマケーションラインには、駆動部からの油が吹き上がり、埃と混ざって真っ黒なスラッジとなってびっしりとこびり付いている。雨天時などは滑りやすく転倒事故の危険性が高くなる。</p>
