関西 D百貨店

No.1

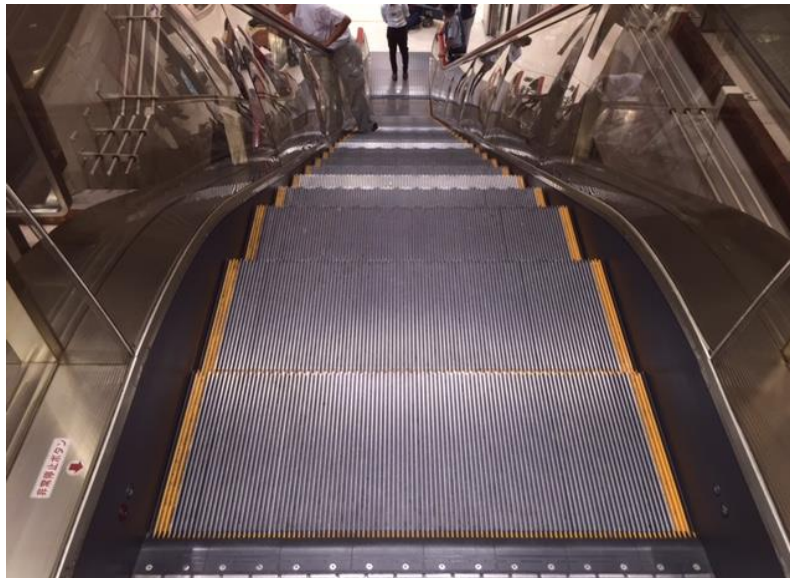
設備名	エスカレーター
設置場所	西1階～2階
エスカレーターの幅	
1000タイプ	
設置経過年数 約19年	
乗降客が非常に多い百貨店のESCを清掃する。設置約19年経過のESCのため、かなり汚れているレベル。利用客が多い動線の1F→2F上りESCのため全台のうち最も汚れているESCとの判断ができる。

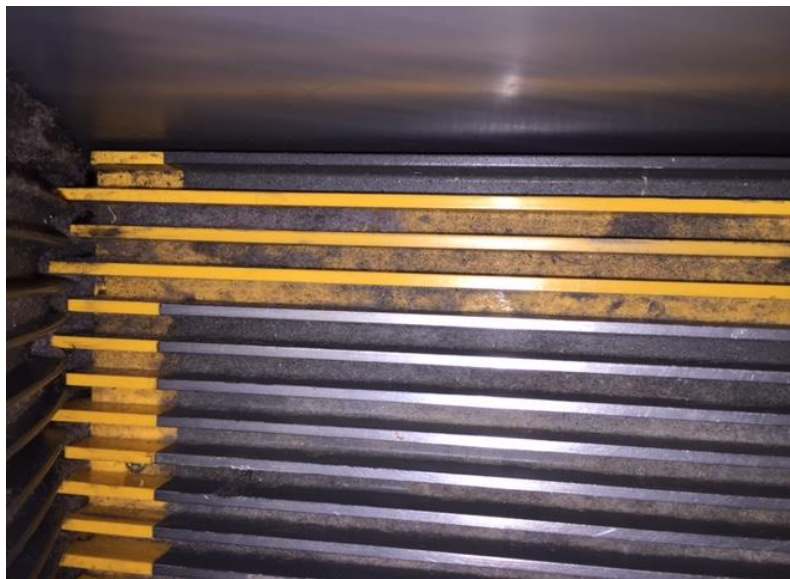
設備名	エスカレーター
設置場所	西1階～2階
エスカレーターの幅	
1000タイプ	
5段階評価 汚れランク D	
最も汚れているランクよりも1ランクだけ良い状態。黄色いデマケーションラインは巻き込み防止の注意を促すのが目的であるが、黒いスラッジ汚れによって、その役目を果たさないほど汚れている。利用者にとっては、かなり危険な状態である。

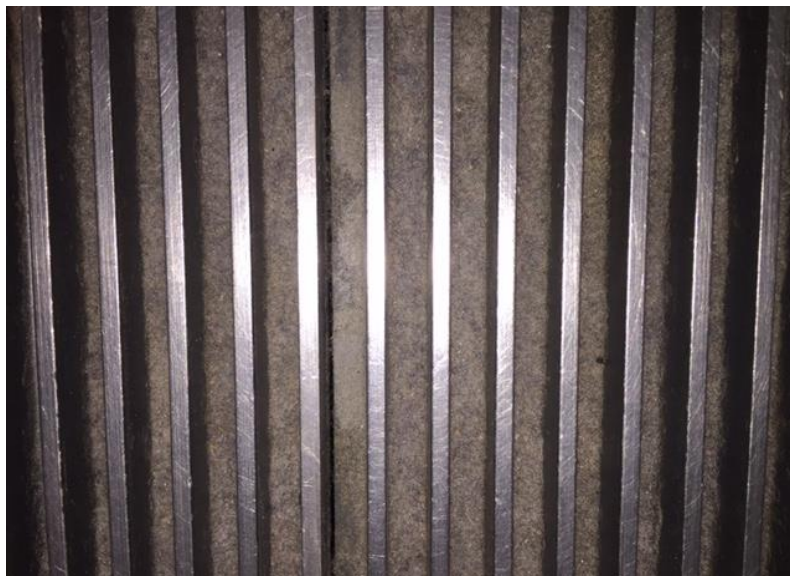
設備名	エスカレーター
設置場所	西1階～2階
エスカレーターの幅 1000タイプ	
清掃前	
ステップ中央部分は汚れが比較的少ないはずだが、油分は少ないが長年の埃と乾いた土汚れがびっしりとこびり付いてしまっている。この溝の底の汚れは、通常の清掃では簡単には落ちない汚れである。

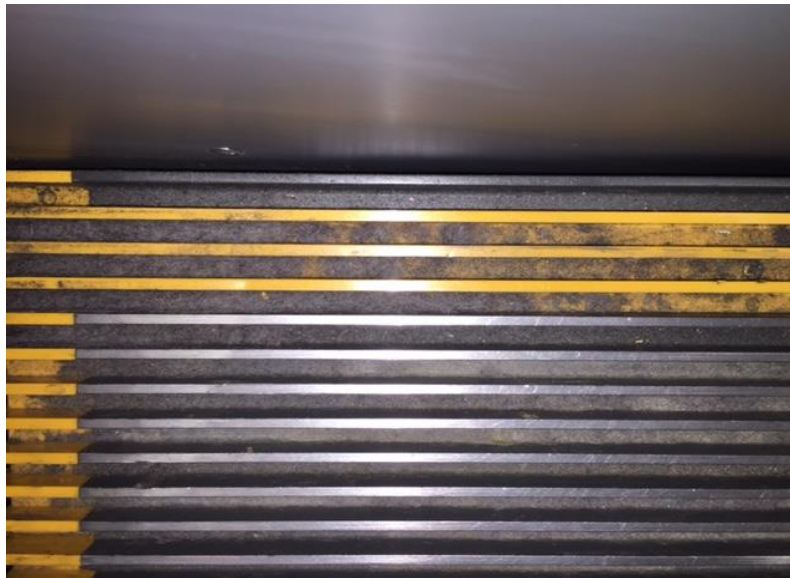
設備名	エスカレーター
設置場所	西1階～2階
エスカレーターの幅	
1000タイプ	
清掃前	
<p>ステップ両サイドの溝、約10本くらいはスラッジ汚れが特に厚く蓄積されている。表面には駆動部の油分が浮き上がっており雨の日などは滑っての転倒事故の危険がある。スラッジは酸化しており、エスカレーターを痛める原因となる。</p>

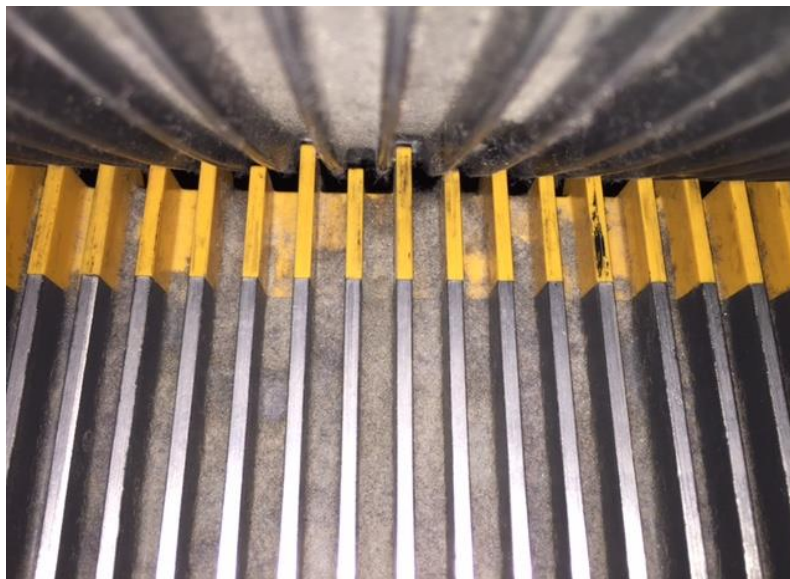
設備名	エスカレーター
設置場所	西1階～2階
エスカレーターの幅	
1000タイプ	
清掃前	
<p>中央のデマケーションラインとクリート溝には土埃がびっしりとこびり付いて蓄積している。放っておくと更に蓄積していく。</p>

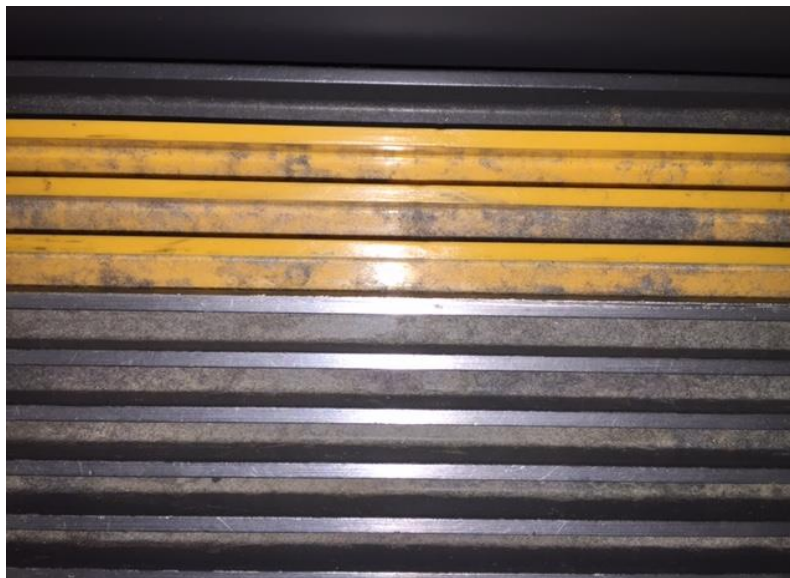
設備名	エスカレーター
設置場所	西1階～2階
エスカレーターの幅	
1000タイプ	
清掃前	
<p>デマケーションラインは鮮やかな黄色であるはずだが、比較的きれいな個所のデマケーションラインの溝にも埃汚れがかなり蓄積している。</p>

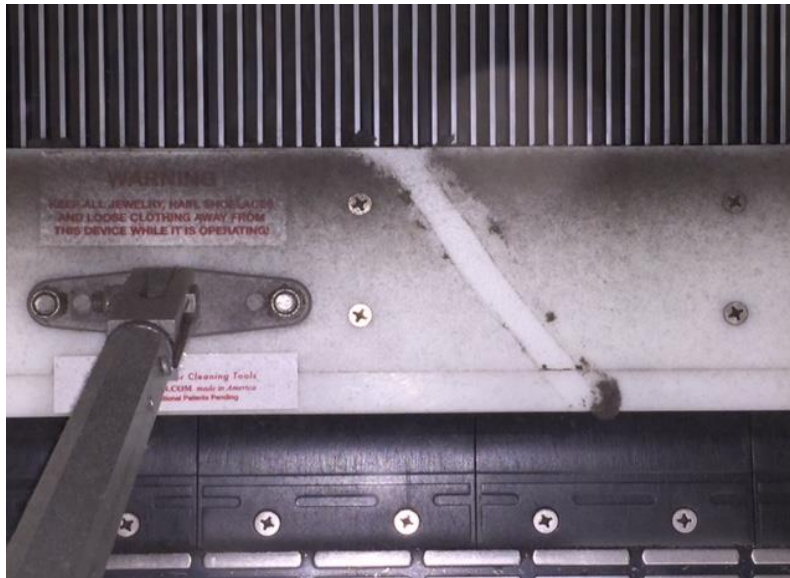
設備名	エスカレーター
設置場所	西1階～2階
エスカレーターの幅	
1000タイプ	
1本目のドライ清掃	
1本目の埃取りドライ清掃で表面の埃が舞い上がって真っ白なデバイスが黒く汚れていく。埃汚れが酷いため埃取りのドライ清掃で乾いた埃が極端に舞った。事前清掃で掃除機をかけて表面の舞う原因となる埃を取るのが良い。

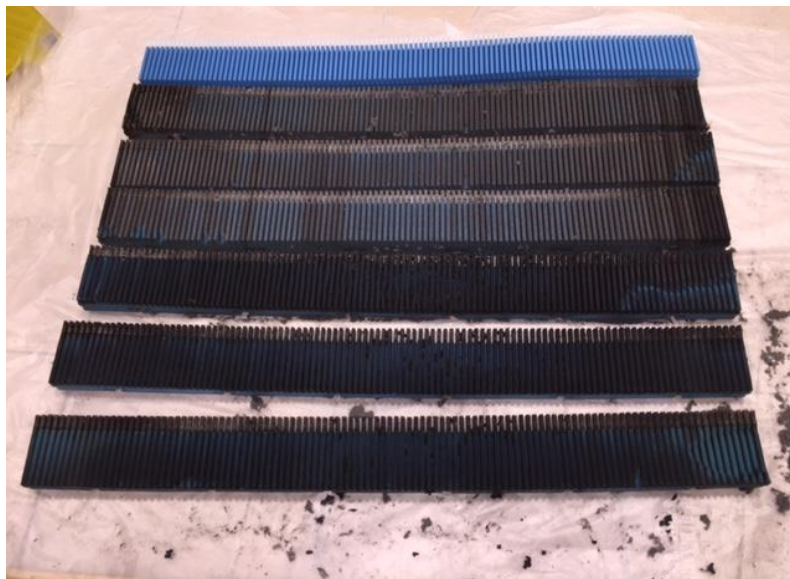
設備名	エスカレーター
設置場所	西1階～2階
エスカレーターの幅	
1000タイプ	
クリーニングパッド6本使用	
計6本のパッドを使用する。上から3本は蓄積した汚れを除去するドライ清掃。埃の量が酷かったので3本使用したが事前に掃除機である程度埃を取るのが望ましい。4本目は洗浄液を含ませたセミドライ清掃。5～6本目は仕上げのドライ清掃。

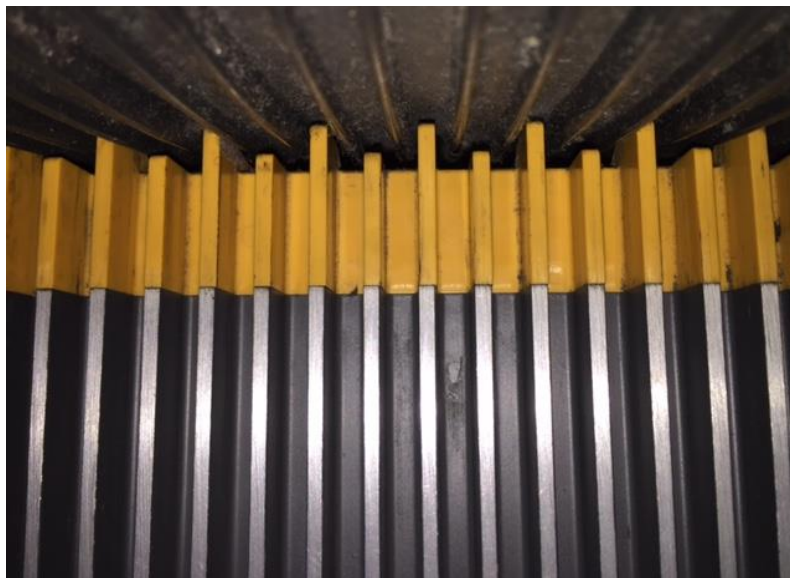
設備名	エスカレーター
設置場所	西1階～2階
エスカレーターの幅	
1000タイプ	
清掃後	
清掃前の蓄積した汚れが見事に除去され、デマケーションラインも鮮やかになる。清掃前とは歴然と違う。初回清掃で汚れを除去した後は、定期的なパッド1本使用の5分清掃を継続すれば何年経過してもきれいな状態を維持することができる。

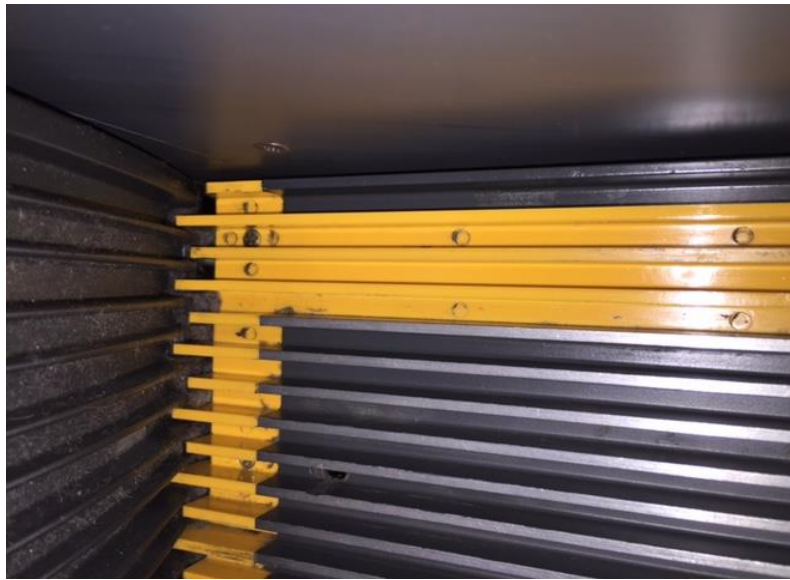
設備名	エスカレーター
設置場所	西1階～2階
エスカレーターの幅	
1000タイプ	
清掃後	
<p>汚れ具合が酷かったが、真っ黒なスラッジ汚れがほとんど取り切れている。溝の底にこびり付いていた長年の汚れもきれいに取り除かれ地金がきれいに見えるようになる。</p>

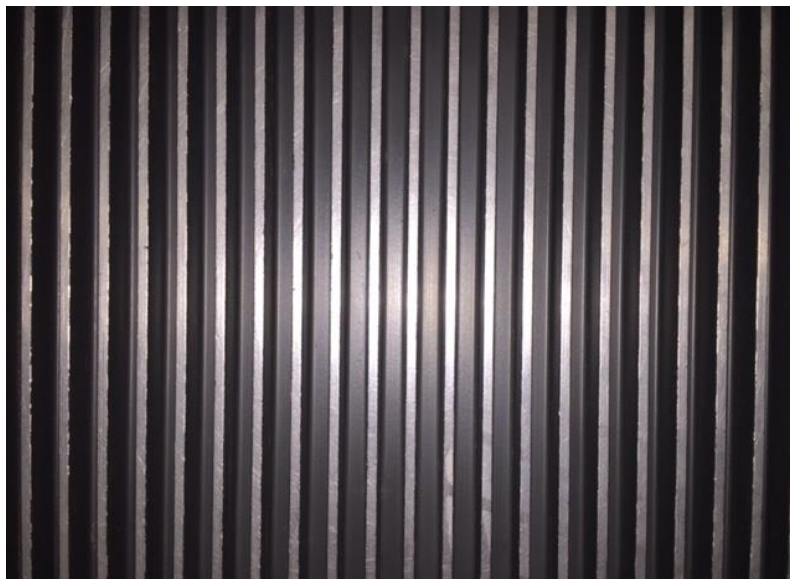
設備名	エスカレーター
設置場所	西1階～2階
エスカレーターの幅	
1000タイプ	
清掃後	
<p>中央部も、清掃前とは歴然と違う。蓄積してこびりついていた汚れが見事にきれいに落ちて地金が光に反射して美しい状態になる。</p>

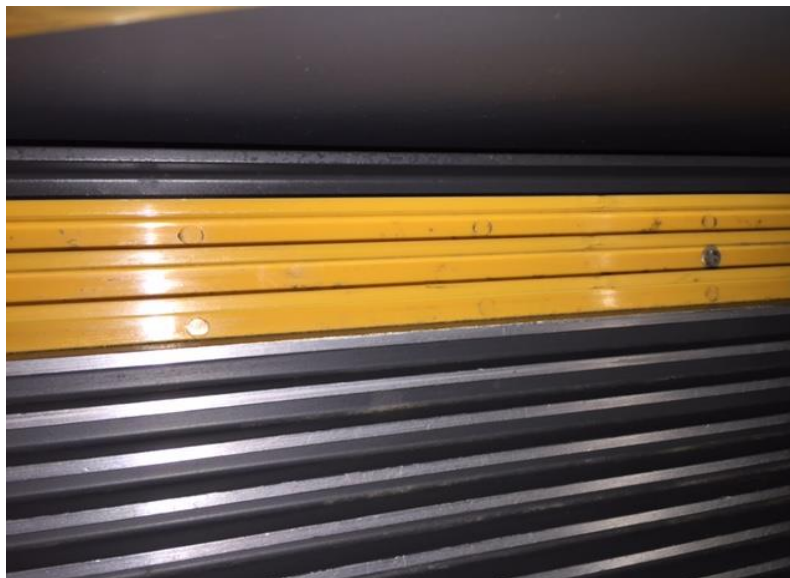
設備名	エスカレーター
設置場所	西1階～2階
エスカレーターの幅	
1000タイプ	
清掃後	
<p>サイドのデマケーションラインも真っ黒だったのが鮮やかな黄色になり、ねじ山も見えるようになってきている。わずかにスラッジ汚れが取り切れていない箇所があっても、パッド1本使用の5分間清掃を定期的に行えばどんどんきれいになっていく。</p>

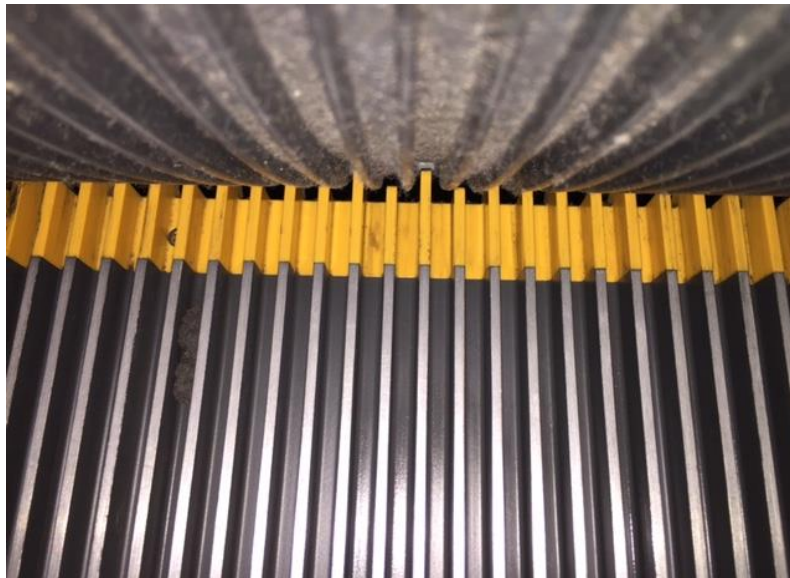
設備名	エスカレーター
設置場所	西1階～2階
エスカレーターの幅	
1000タイプ	
清掃後	
<p>中央部分のデマケーションラインもほぼ汚れが取り切れており、若干残った汚れも定期清掃できれいになる。溝の底の汚れが取り切れ光に反射して本来の美しさを取り戻している。清掃前と比べると歴然と違う。</p>

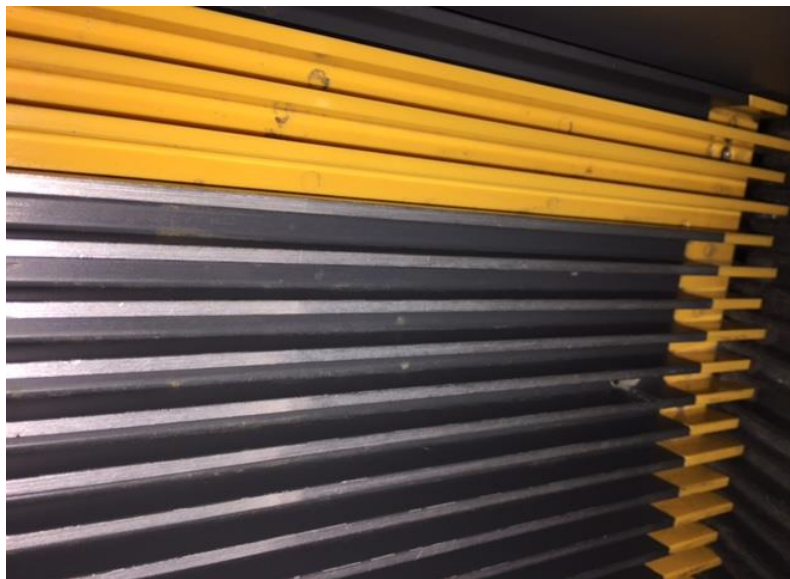
設備名	エスカレーター
設置場所	西1階～2階
エスカレーターの幅	
1000タイプ	
清掃後	
<p>両サイドも清掃前とは歴然と違う。まだ汚れが薄く残り、取り切れていない箇所があるが、この程度であれば、定期的な清掃を行うことで汚れはどんどん取れていく。</p>

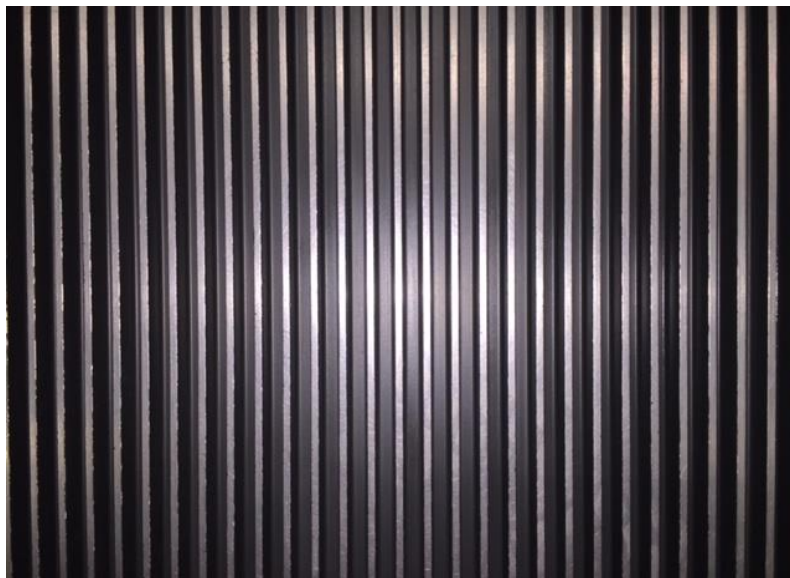
設備名	エスカレーター
設置場所	西1階～2階
エスカレーターの幅	
1000タイプ	
清掃後	
<p>安全性面・美観面ともに甦って美しく輝くステップ。表面の油分や汚れが取り除かれ、きわめて滑りにくい状態となる。今後はパッド1本使用・5分間の定期清掃の継続でこの美しさを何年経過しても維持できる。</p>
