# 兵庫 百貨店 DK

## No.1

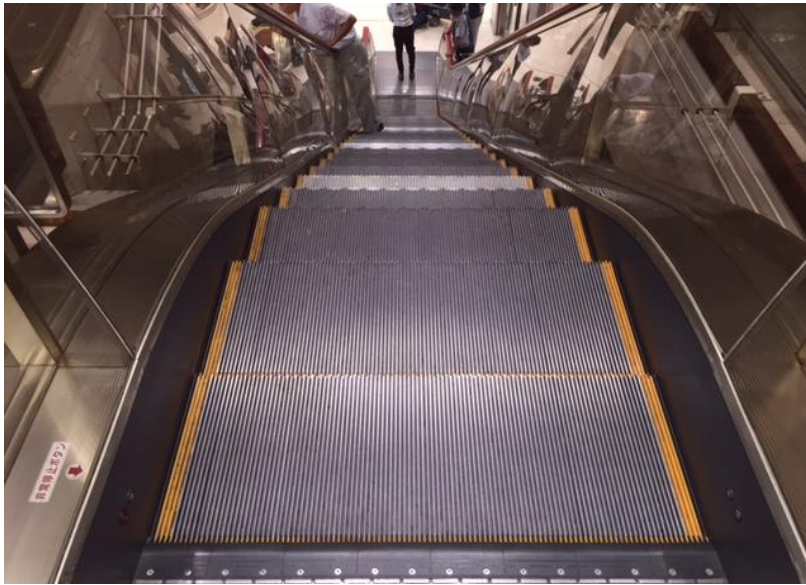
設備名	エスカレーター
設置場所	1F~2F
エスカレーターの幅	
1000タイプ	
設置経過年数 約19年	
乗降客が非常に多い百貨店のESCを清掃する。設置約19年経過のESCのため、かなり汚れているレベル。利用客が多い動線の1F→2F上りESCのため全台のうち最も汚れているESCとの判断ができる。

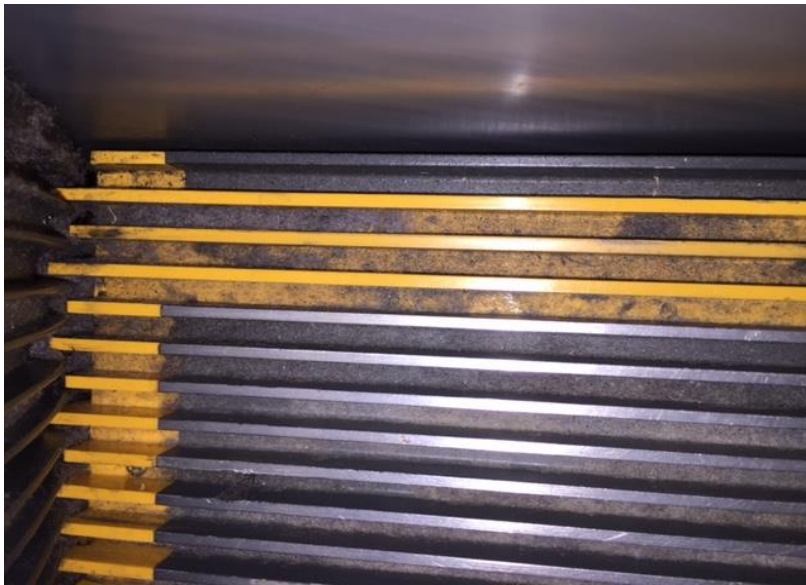
設備名	エスカレーター
設置場所	1F~2F
エスカレーターの幅	
1000タイプ	
<b>5段階評価 汚れランクD</b>	
最も汚れているランクよりも1ランクだけ良い状態。黄色いデマケーションラインは巻き込み防止の注意を促すのが目的であるが、黒いスラッジ汚れによって、その役目を果たさないほど汚れている。利用者にとっては、かなり危険な状態である。

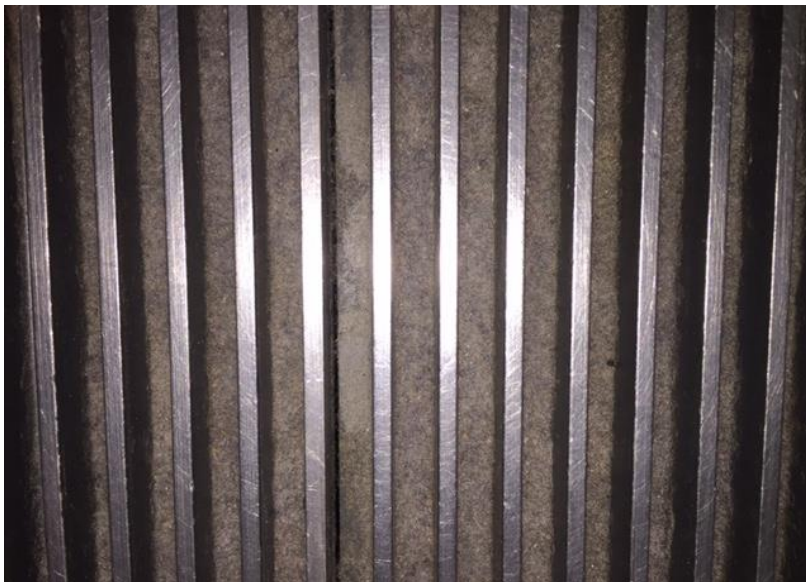
設備名	エスカレーター
設置場所	1F~2F
エスカレーターの幅 1000タイプ	
<b>清掃前</b>	
ステップ中央部分は汚れが比較的少ないはずだが、油分は少ないが長年の埃と乾いた土汚れがびっしりとこびり付いてしまっている。この溝の底の汚れは、通常の清掃では簡単には落ちない汚れである。

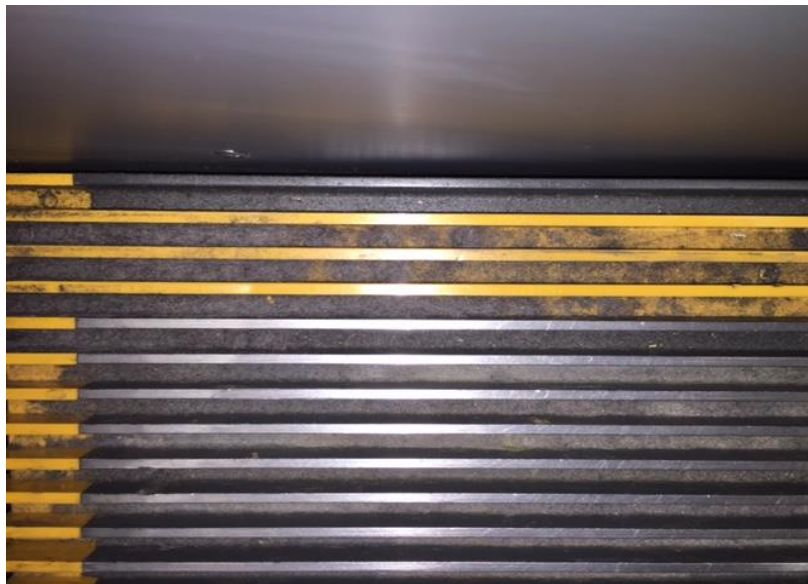
設備名	エスカレーター
設置場所	1F~2F
エスカレーターの幅	
1000タイプ	
<b>清掃前</b>	
<p>ステップ両サイドの溝、約10本くらいはスラッジ汚れが特に厚く蓄積されている。表面には駆動部の油分が浮き上がっており雨の日などは滑っての転倒事故の危険がある。スラッジは酸化しており、エスカレーターを痛める原因となる。</p>

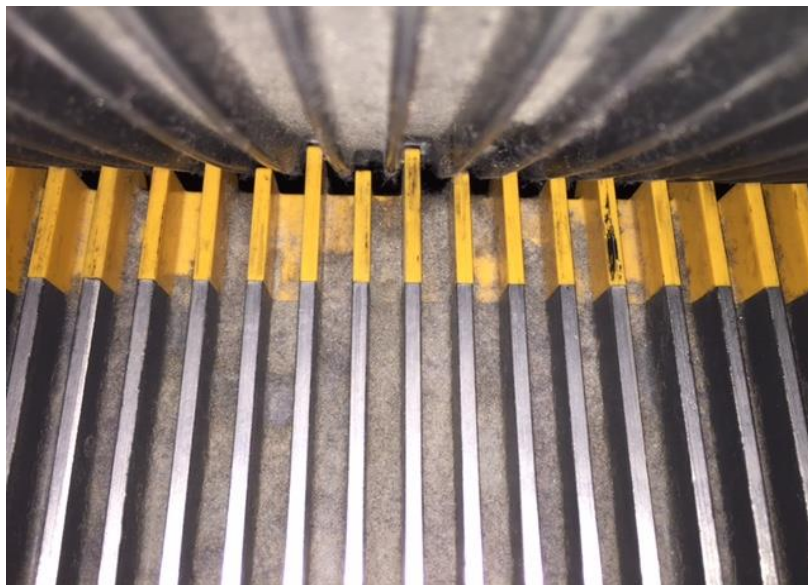
設備名	エスカレーター
設置場所	1F~2F
エスカレーターの幅	
1000タイプ	
<b>清掃前</b>	
<p>中央のデマケーションラインとクリート溝には土埃がびっしりとこびり付いて蓄積している。放っておくと更に蓄積していく。</p>

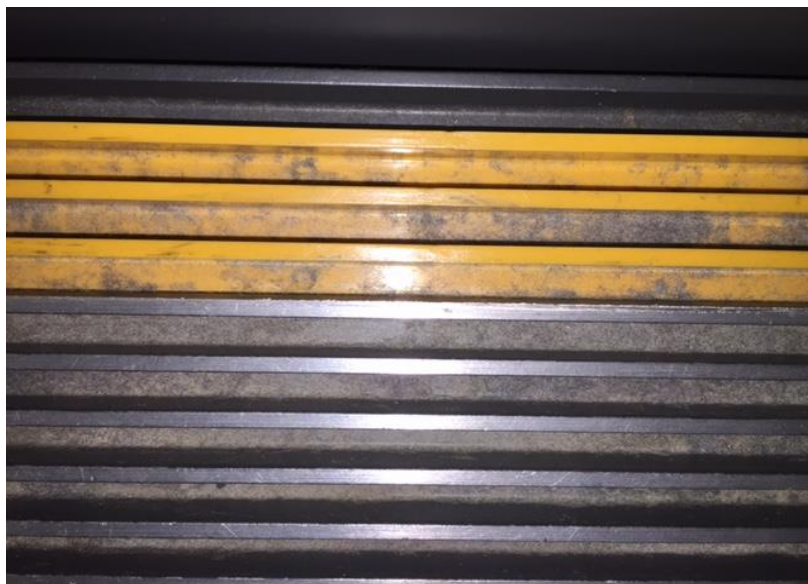
設備名	エスカレーター
設置場所	1F~2F
エスカレーターの幅	
1000タイプ	
<b>清掃前</b>	
<p>デマケーションラインは鮮やかな黄色であるはずだが、比較的きれいな個所のデマケーションラインの溝にも埃汚れがかなり蓄積している。</p>

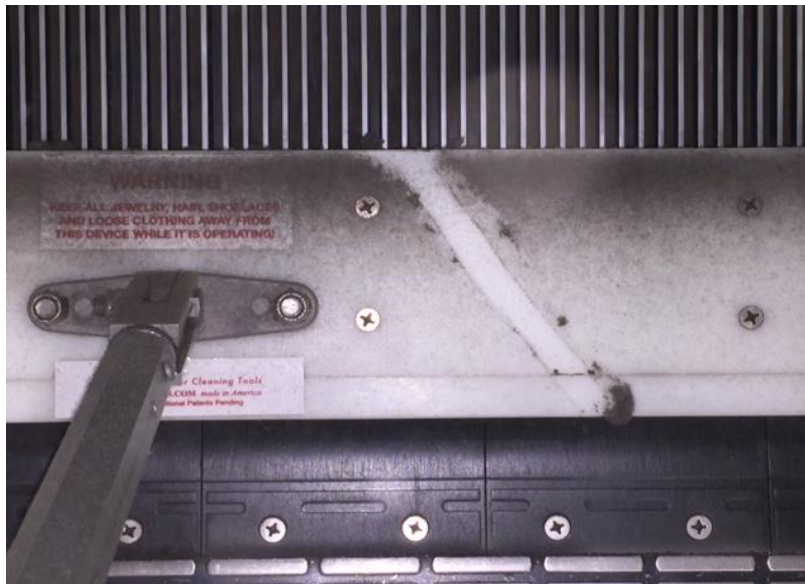
設備名	エスカレーター
設置場所	1F~2F
エスカレーターの幅	
1000タイプ	
<b>1本目のドライ清掃</b>	
1本目の埃取りドライ清掃で表面の埃が舞い上がって真っ白なデバイスが黒く汚れていく。埃汚れが酷いため埃取りのドライ清掃で乾いた埃が極端に舞った。事前清掃で掃除機をかけて表面の舞う原因となる埃を取るのが良い。

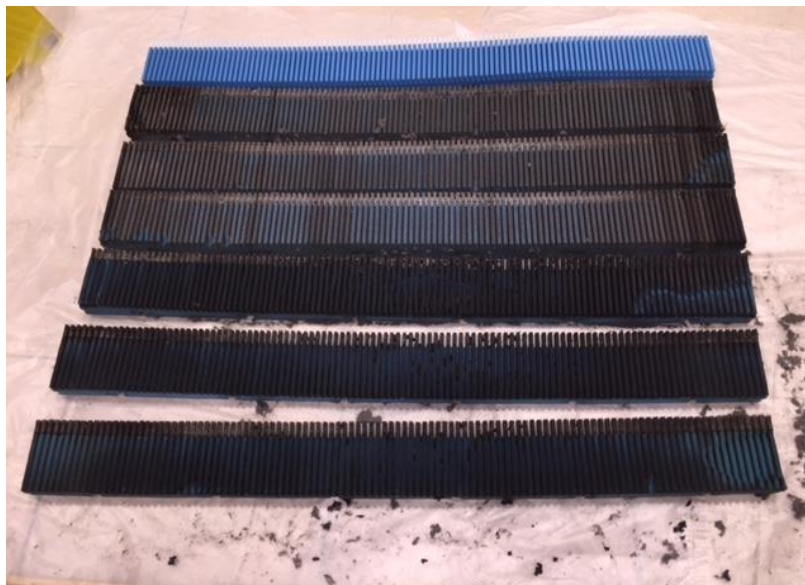
設備名	エスカレーター
設置場所	1F~2F
エスカレーターの幅	
1000タイプ	
<b>クリーニングパッド6本使用</b>	
計6本のパッドを使用する。上から3本は蓄積した汚れを除去するドライ清掃。埃の量が酷かったので3本使用したが事前に掃除機である程度埃を取るのが望ましい。4本目は洗浄液を含ませたセミドライ清掃。5~6本目は仕上げのドライ清掃。

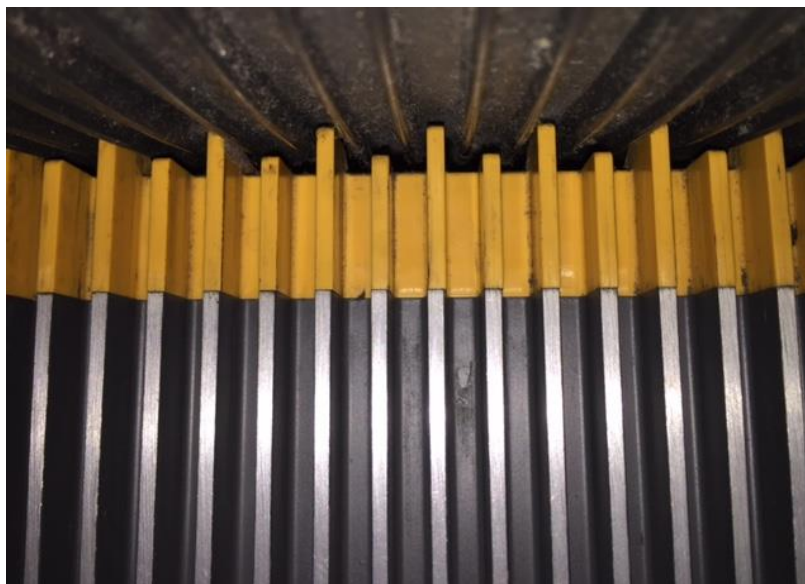
設備名	エスカレーター
設置場所	1F~2F
エスカレーターの幅	
1000タイプ	
<b>清掃後</b>	
清掃前の蓄積した汚れが見事に除去され、デマケーションラインも鮮やかになる。清掃前とは歴然と違う。初回清掃で汚れを除去した後は、定期的なパッド1本使用の5分清掃を継続すれば何年経過してもきれいな状態を維持することができる。

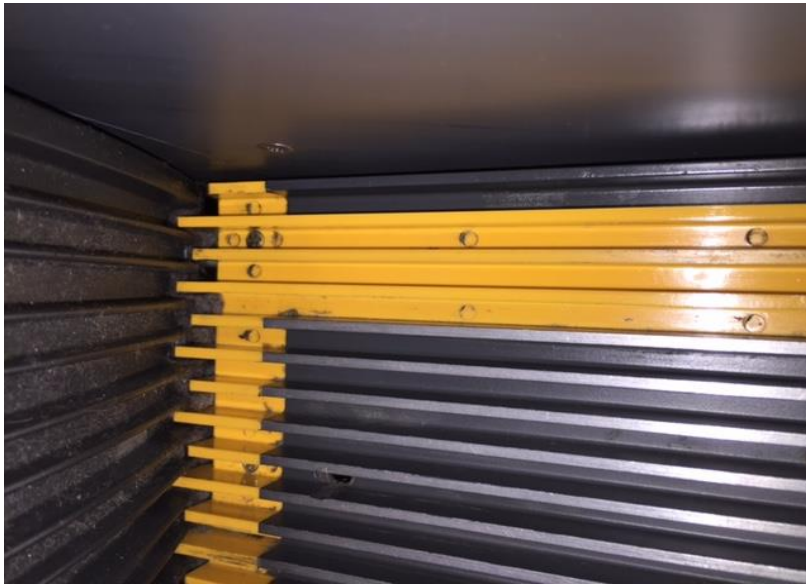
設備名	エスカレーター
設置場所	1F~2F
エスカレーターの幅	
1000タイプ	
清掃後	
<p>汚れ具合が酷かったが、真っ黒なスラッジ汚れがほとんど取り切れている。溝の底にこびり付いていた長年の汚れもきれいに取り除かれ地金がきれいに見えるようになる。</p>

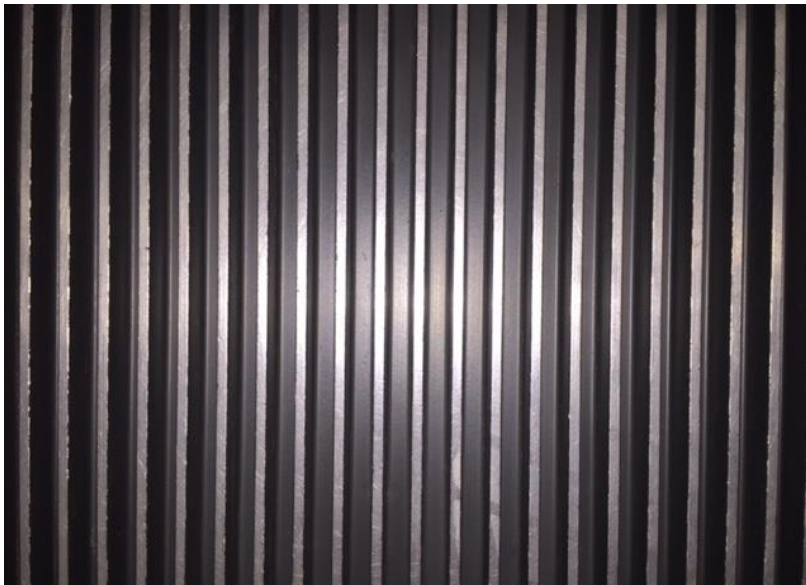
設備名	エスカレーター
設置場所	1F~2F
エスカレーターの幅	
1000タイプ	
清掃後	
<p>中央部も、清掃前とは歴然と違う。蓄積してこびりついていた汚れが見事にきれいに落ちて地金が光に反射して美しい状態になる。</p>

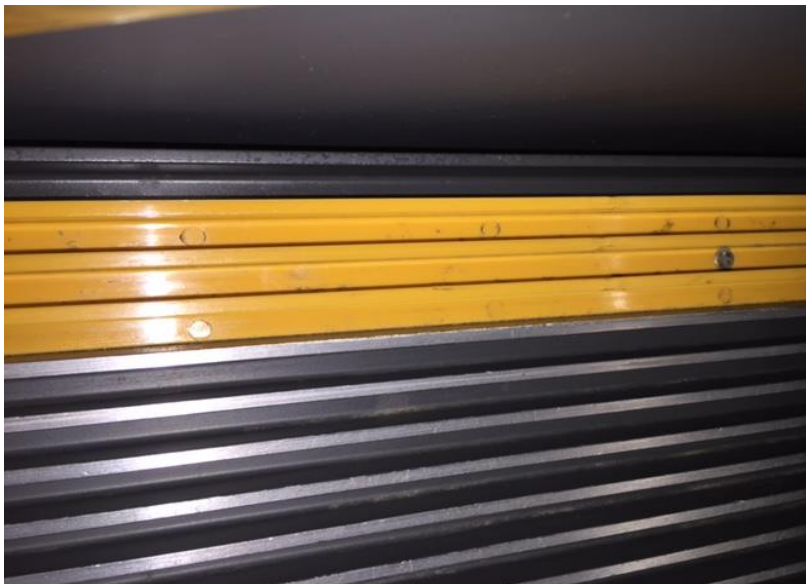
設備名	エスカレーター
設置場所	1F~2F
エスカレーターの幅	
1000タイプ	
清掃後	
<p>サイドのデマケーションラインも真っ黒だったのが鮮やかな黄色になり、ねじ山も見えるようになってきている。わずかにスラッジ汚れが取り切れていない箇所があっても、パッド1本使用の5分間清掃を定期的に繰り返せばどんどんきれいになっていく。</p>

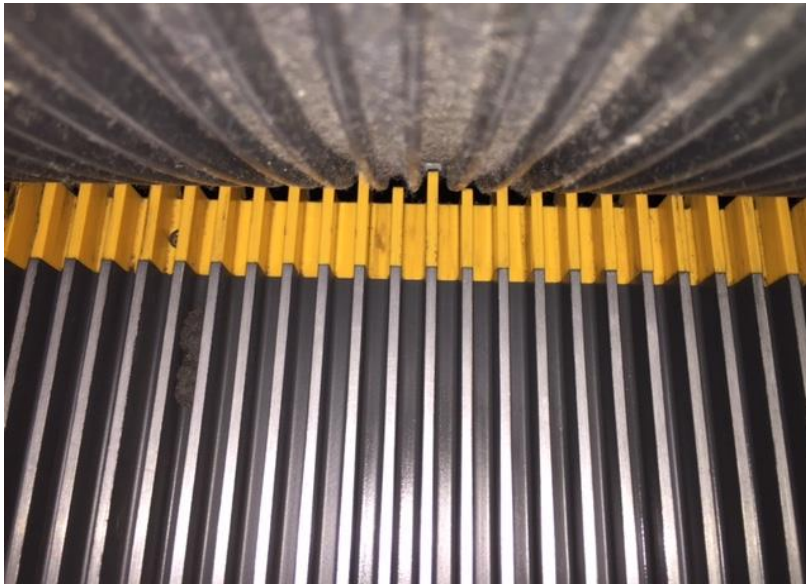
設備名	エスカレーター
設置場所	1F~2F
エスカレーターの幅	
1000タイプ	
<b>清掃後</b>	
<p>中央部分のデマケーションラインもほぼ汚れが取り切れており、若干残った汚れも定期清掃できれいになる。溝の底の汚れが取り切れ光に反射して本来の美しさを取り戻している。清掃前と比べると歴然と違う。</p>

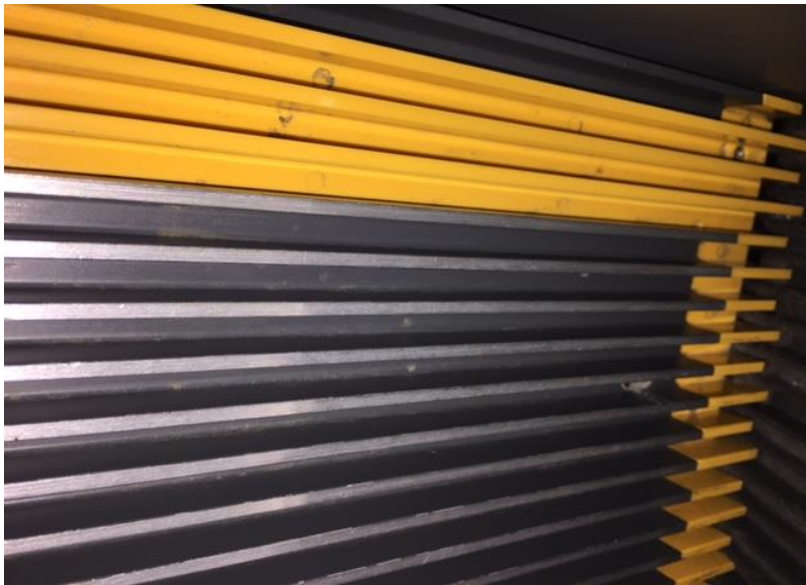
設備名	エスカレーター
設置場所	1F~2F
エスカレーターの幅	
1000タイプ	
<b>清掃後</b>	
<p>両サイドも清掃前とは歴然と違う。まだ汚れが薄く残り、取り切れていない箇所があるが、この程度であれば、定期的な清掃を行うことで汚れはどんどん取れていく。</p>

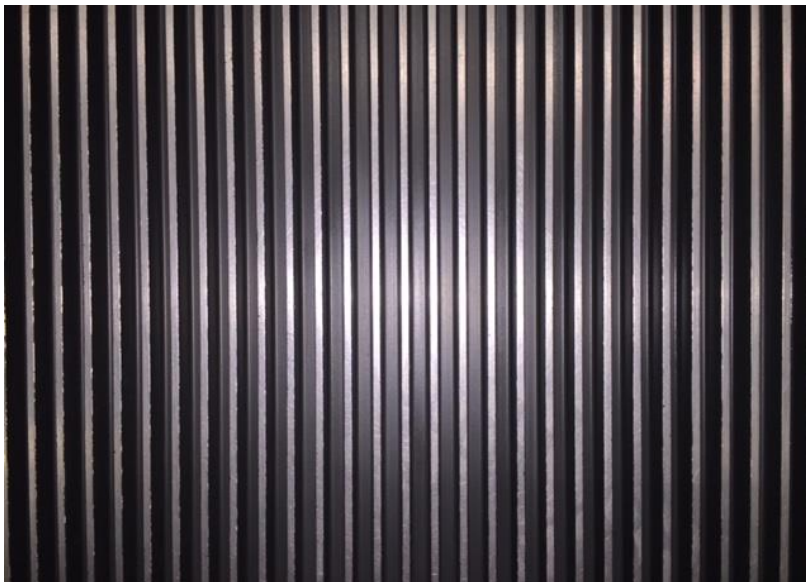
設備名	エスカレーター
設置場所	1F~2F
エスカレーターの幅	
1000タイプ	
<b>清掃後</b>	
<p>安全性面・美観面ともに甦って美しく輝くステップ。表面の油分や汚れが取り除かれ、きわめて滑りにくい状態となる。今後はパッド1本使用・5分間の定期清掃の継続でこの美しさを何年経過しても維持できる。</p>
