埼玉 大型家電量販店BCO

No.1

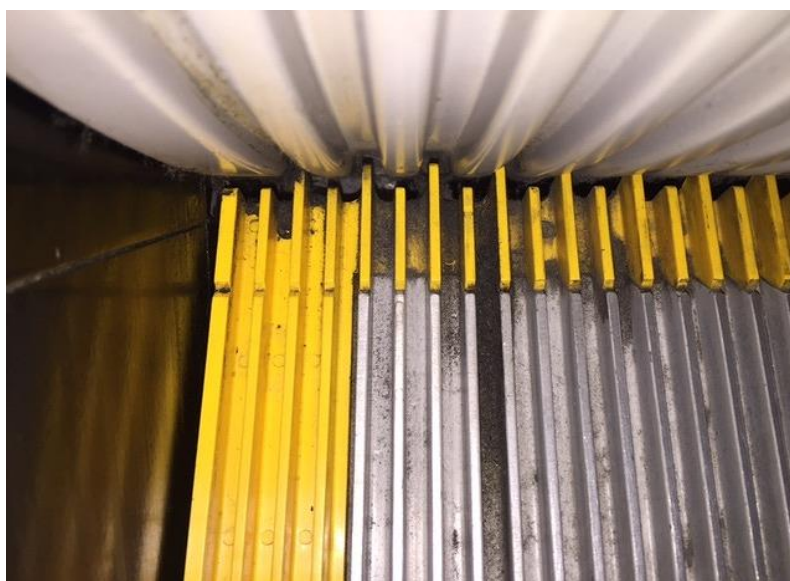
設備名	エスカレーター
設置場所	1F~2F
エスカレーターの幅	
1000タイプ	
5段階評価 汚れランク D	
<p>シルバーのエスカレーターステップの為、汚れが非常に目立つ。全体的に汚れているが、部分的に真っ黒になったスラッジがひどくこびりついている。</p>

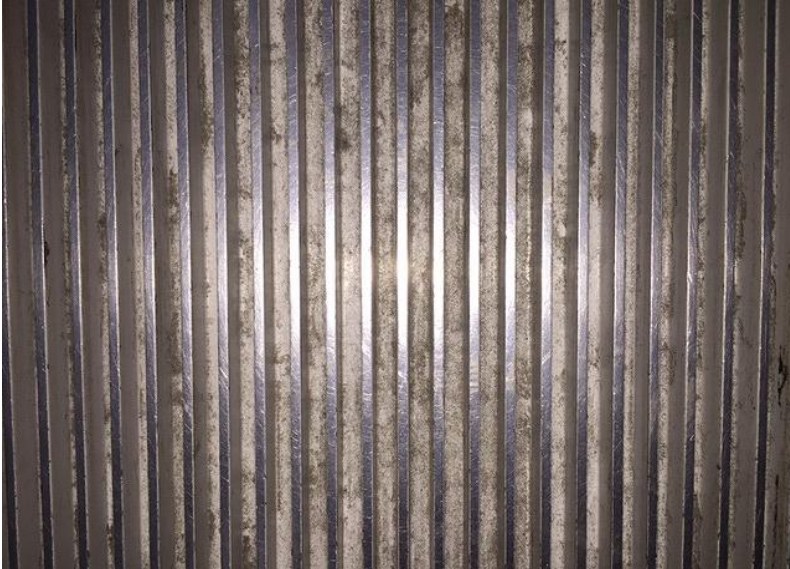
設備名	エスカレーター
	設置場所	1F~2F
	エスカレーターの幅	
	1000タイプ	
	清掃前	
<p>汚れが比較的少ないはずの中央部分にも溝の底に乾いた埃と油分が混ざったスラッジがこびり付いている。</p>

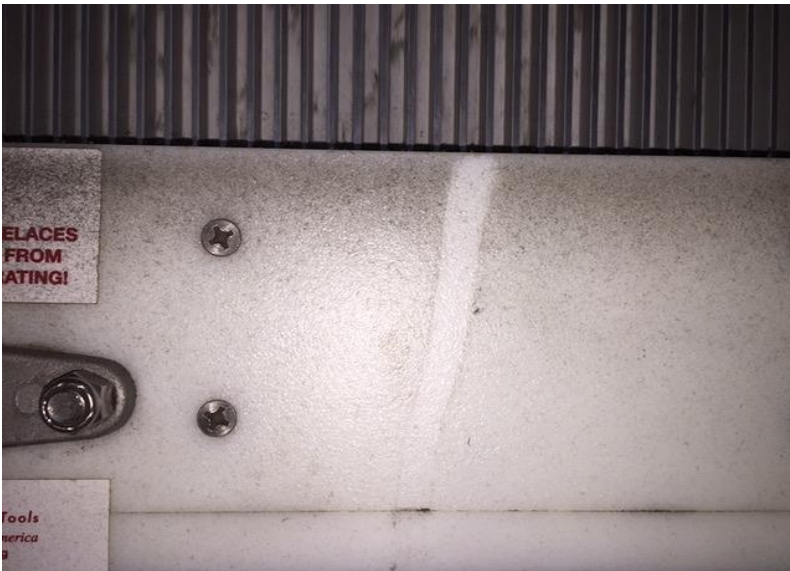
設備名	エスカレーター
	設置場所	1F~2F
	エスカレーターの幅	
	1000タイプ	
	清掃中	
<p>最初の埃取のドライ清掃。真っ白なデバイスの上に真っ黒な埃が舞い上がって付いている。指でなぞった白い部分と比較すると良くわかる。洗浄液を使用するセミドライ清掃前に埃を取ることできれいに仕上がる。</p>

設備名	エスカレーター
	設置場所	1F~2F
	エスカレーターの幅	
	1000タイプ	
	ドライ清掃後	
<p>最初の埃取り作業。びっしりと乾いた埃がドライ清掃のクリーニングパッドによって取り除かれた。肉眼では確認することができなかつたうすらと溜まった埃を、ドライ清掃により取ることができた。</p>

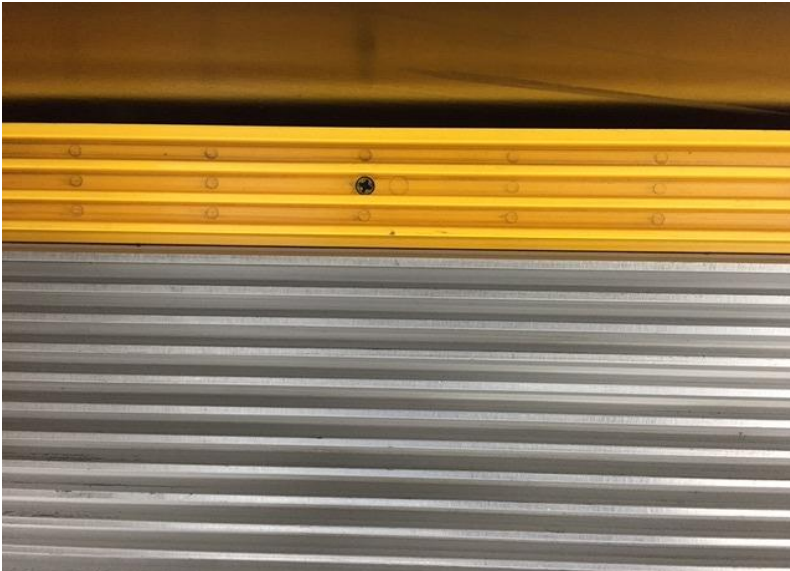
設備名	エスカレーター
設置場所	1F~2F
エスカレーターの幅	
1000タイプ	
清掃後	
<p>清掃前とは歴然と違う美しさである。溝の底の地金がきれいに見えるようになった。わずかに取っきれなかった汚れは、定期清掃で確実にきれいになり、そのきれいな状態を継続して保つ事ができる。</p>

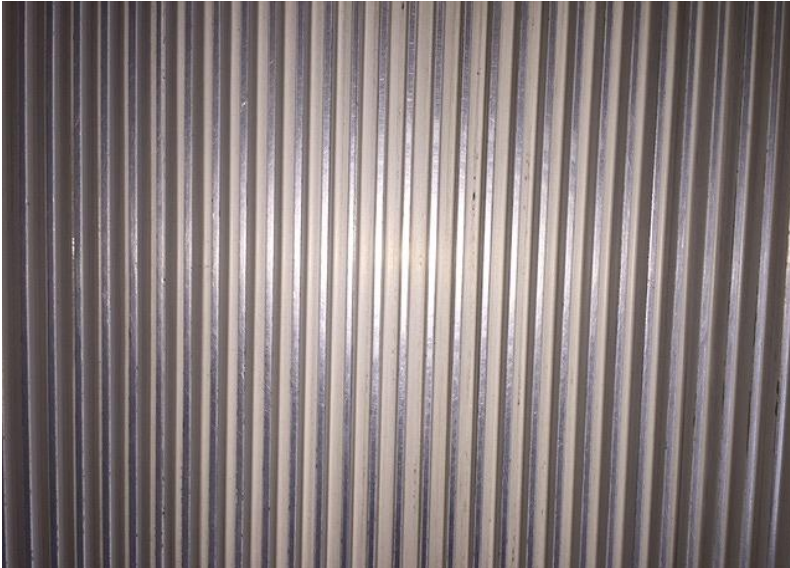
設備名	エスカレーター
設置場所	1F~2F
エスカレーターの幅	
1000タイプ	
清掃後	
<p>光に反射して美しい輝きを取り戻したステップ。蓄積された埃やスラッジを見事に除去した状態。最初の溝の底の汚れた状態が酷かったので、美しさの違いが歴然と際立っている。</p>

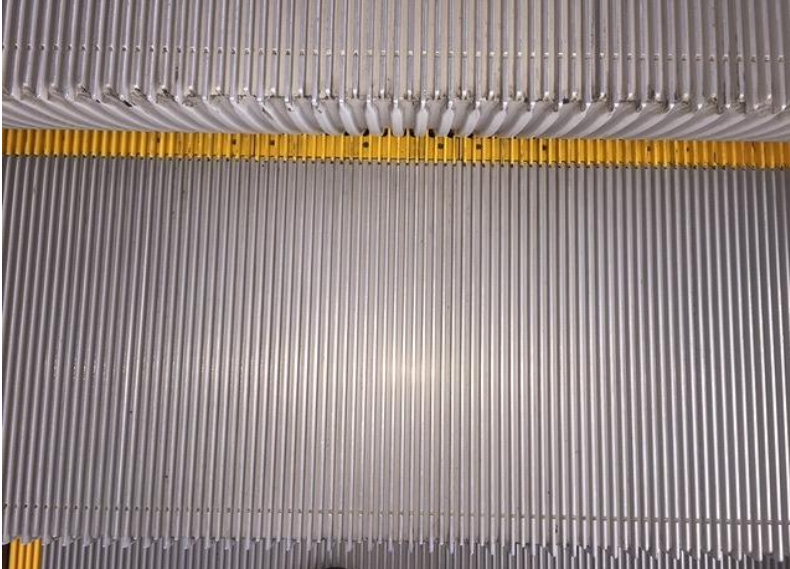
設備名	エスカレーター
設置場所	1F~2F
エスカレーターの幅	
1000タイプ	
清掃後	
<p>安全性確保のため、油分・埃・スラッジ汚れを取る事が大きな目的である。エスカレーターが輝いて見えるのがREN清掃の特徴でもある。パッド1本使用5分間の定期清掃を継続することで更に美しくなり美しさが継続する。</p>
