# 埼玉 家電量販店 BO

No.1

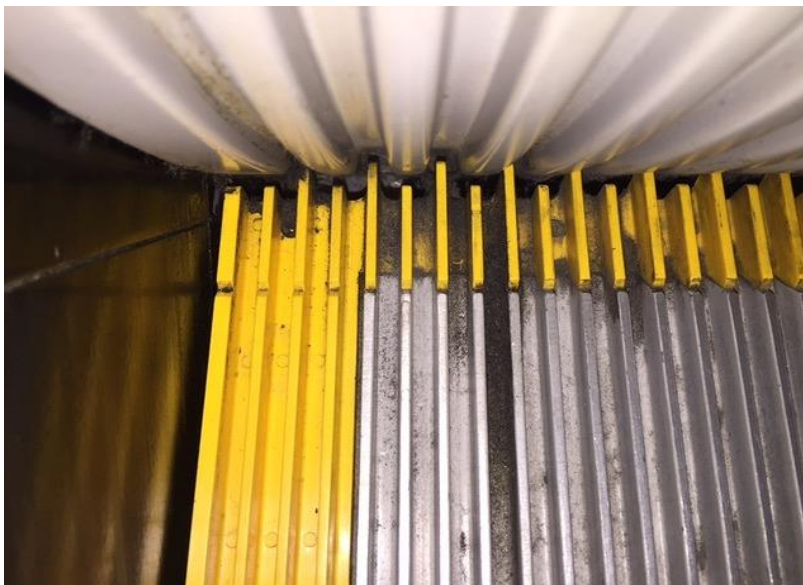
設備名	エスカレーター
設置場所	1F~2F
エスカレーターの幅	
1000タイプ	
5段階評価 汚れランク D	
<p>シルバーのエスカレーターステップの為、汚れが非常に目立つ。全体的に汚れているが、部分的に真っ黒になったスラッジがひどくこびりついている。</p>

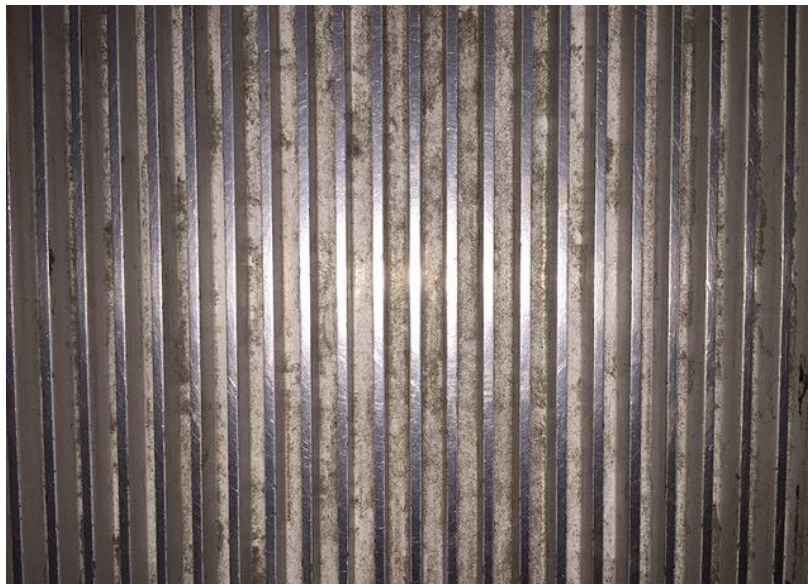
設備名	エスカレーター
設置場所	1F~2F
エスカレーターの幅	
1000タイプ	
<b>清掃前</b>	
<p>汚れが比較的少ないはずの中央部分にも溝の底に乾いた埃と油分が混ざったスラッジがこびり付いている。</p>

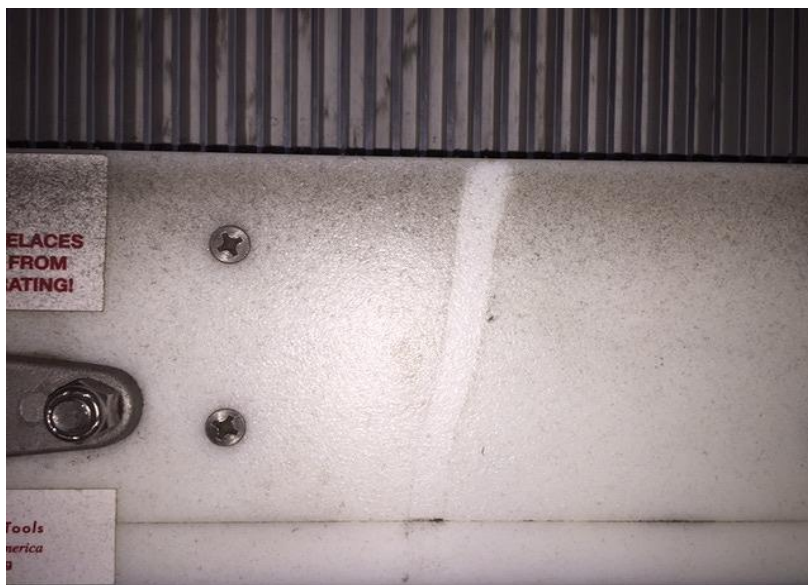
設備名	エスカレーター
設置場所	1F~2F
エスカレーターの幅	
1000タイプ	
<b>清掃中</b>	
<p>最初の埃取のドライ清掃。真っ白なデバイスの上に真っ黒な埃が舞い上がって付いている。指でなぞった白い部分と比較すると良くわかる。洗浄液を使用するセミドライ清掃前に埃を取ることできれいに仕上がる。</p>

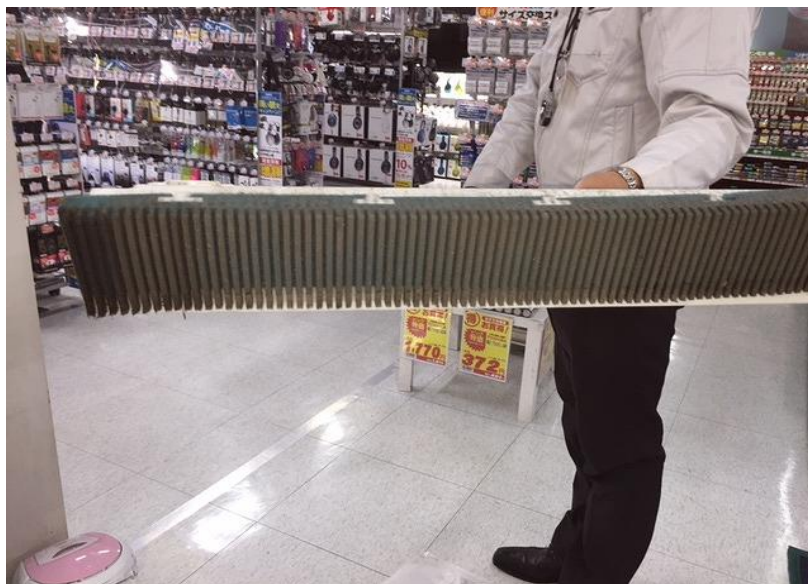
設備名	エスカレーター
設置場所	1F~2F
エスカレーターの幅	
1000タイプ	
<b>ドライ清掃後</b>	
<p>最初の埃取り作業。びっしりと乾いた埃がドライ清掃のクリーニングパッドによって取り除かれた。肉眼では確認することができなかったうっすらと溜まった埃を、ドライ清掃により取ることができた。</p>

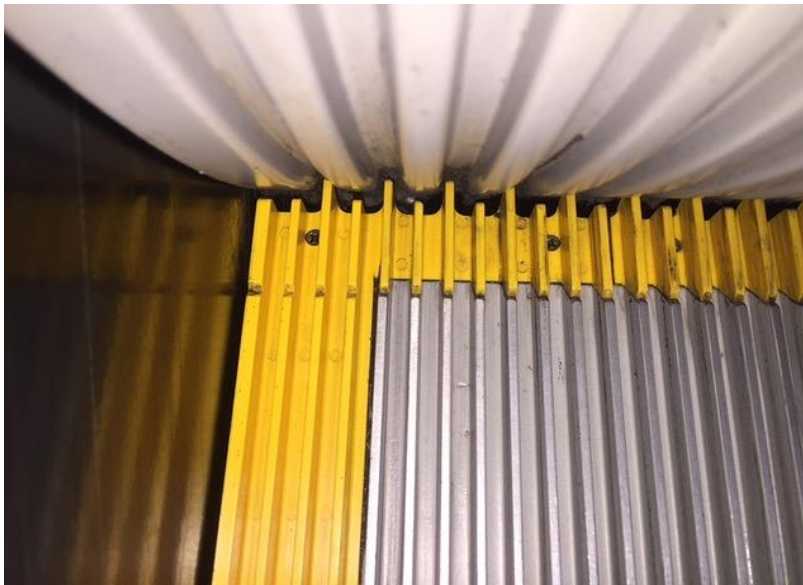
設備名	エスカレーター
設置場所	1F~2F
エスカレーターの幅	
1000タイプ	
清掃後	
溝の底に溜まってこびり付いていたスラッジ汚れがキレイに取り除かれた。デマケーションラインも本来の巻き込み防止の役割をしっかりと果たしている。

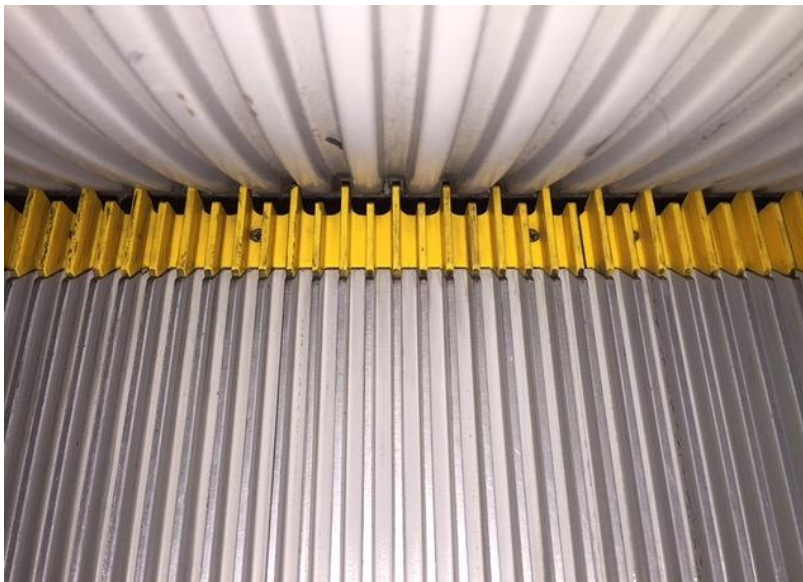
設備名	エスカレーター
設置場所	1F~2F
エスカレーターの幅	
1000タイプ	
清掃後	
ステップ部分が除去されると極めて滑りにくい状態となり、転倒事故などの安全性が格段に向上する。美観のみでなく、エスカレーターの耐久性・安全性が格段に向上する。

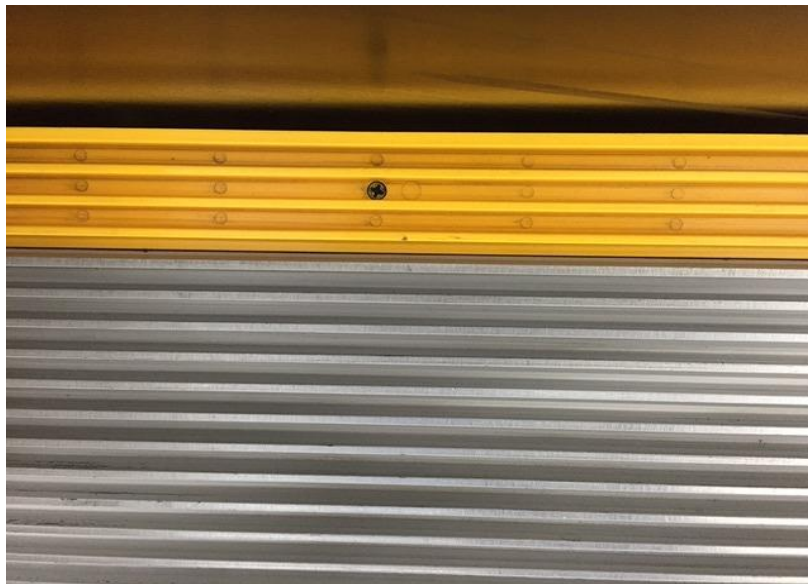
設備名	エスカレーター
設置場所	1F~2F
エスカレーターの幅	
1000タイプ	
<b>清掃後</b>	
<p>清掃前とは歴然と違う美しさである。溝の底の地金がきれいに見えるようになった。わずかに取っきれなかった汚れは、定期清掃で確実にきれいになり、そのきれいな状態を継続して保つ事ができる。</p>

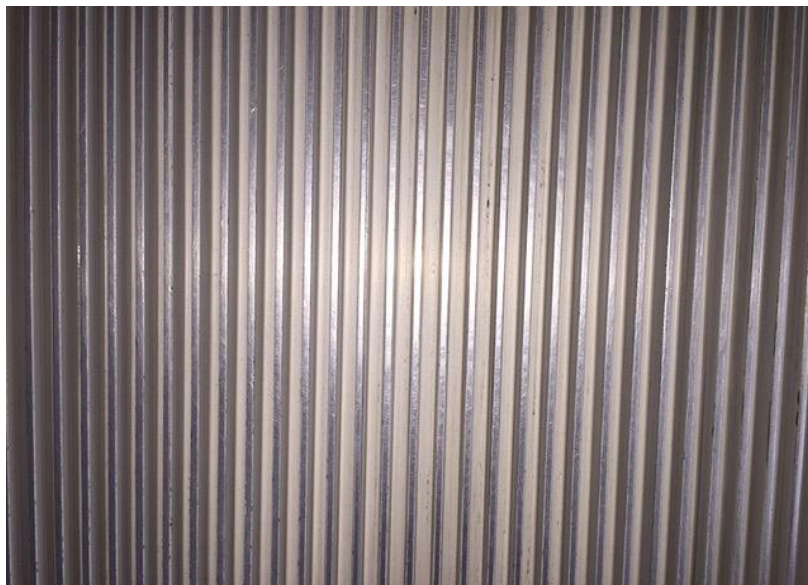
設備名	エスカレーター
設置場所	1F~2F
エスカレーターの幅	
1000タイプ	
<b>清掃後</b>	
<p>光に反射して美しい輝きを取り戻したステップ。蓄積された埃やスラッジを見事に除去した状態。最初の溝の底の汚れた状態が酷かったので、美しさの違いが歴然と際立っている。</p>

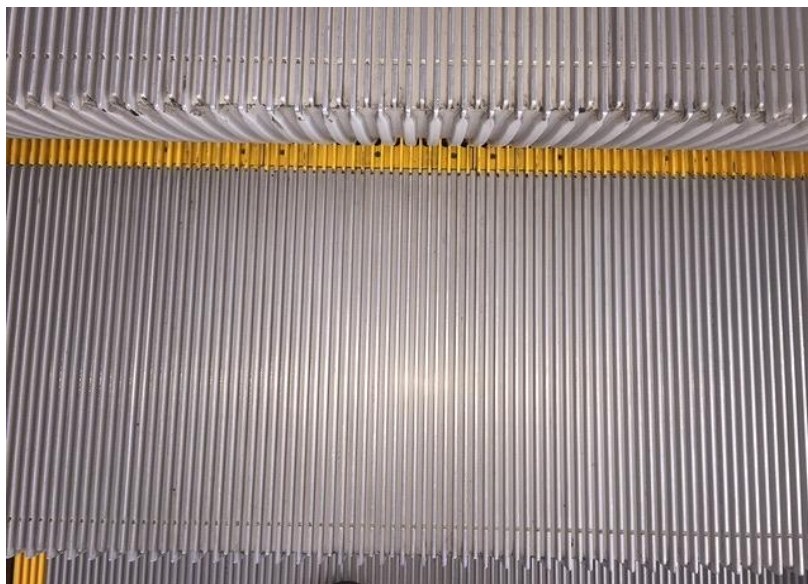
設備名	エスカレーター
設置場所	1F~2F
エスカレーターの幅	
1000タイプ	
<b>清掃後</b>	
<p>安全性確保のため、油分・埃・スラッジ汚れを取ることが大きな目的である。エスカレーターが輝いて見えるのがREN清掃の特徴でもある。パッド1本使用5分間の定期清掃を継続することで更に美しくなり美しさが継続する。</p>
