JR 長野駅ビル専門店モール

2015/12/25 No.1

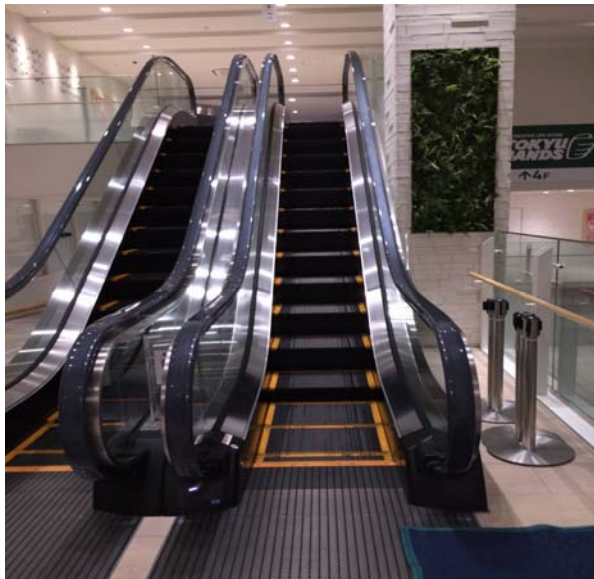
設備名	エスカレーター
設置場所	2階～3階
TOSHIBA	
V-600	
清掃前のエスカレーター	
JR長野駅が運営管理する駅ビル内専門店モールのエスカレーター。新設オープンして1年に満たない素晴らしいモールであるが、残念なことに行き届いた清掃館内のなかでエスカレーターだけが美観を損なっていた。

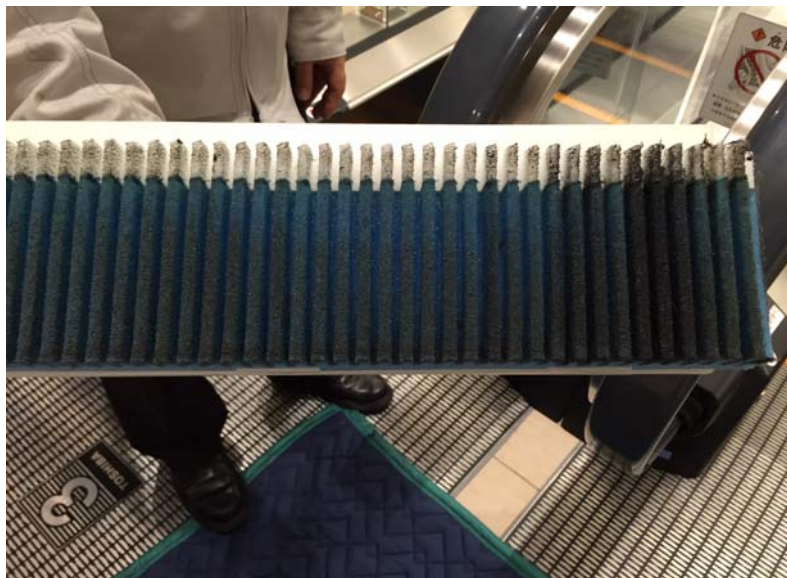
設備名	エスカレーター
設置場所	2階～3階
TOSHIBA	
V-600	
クリーニングパッド	
まだ新設して1年未満だが真黒なスラッジ汚れが取れている。しかしこの程度であれば、定期清掃でほぼ新設と100%近い同じ美しさが保たれることは間違いない。

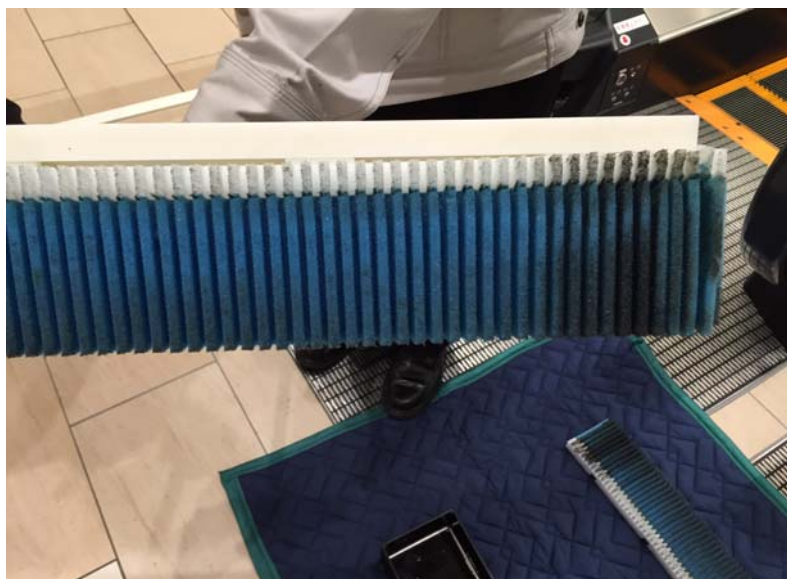
設備名	エスカレーター
設置場所	2階～3階
TOSHIBA	
クリーニングパッド	
初回の清掃はスラッジ汚れをある程度取り切るために、クリーニングパッドを3本使用する。この後の定期清掃では1本の使用でOK。パッドは水洗いをして約10回の再利用が可能である。3本目でほとんどのスラッジが取れたパッドの状態。

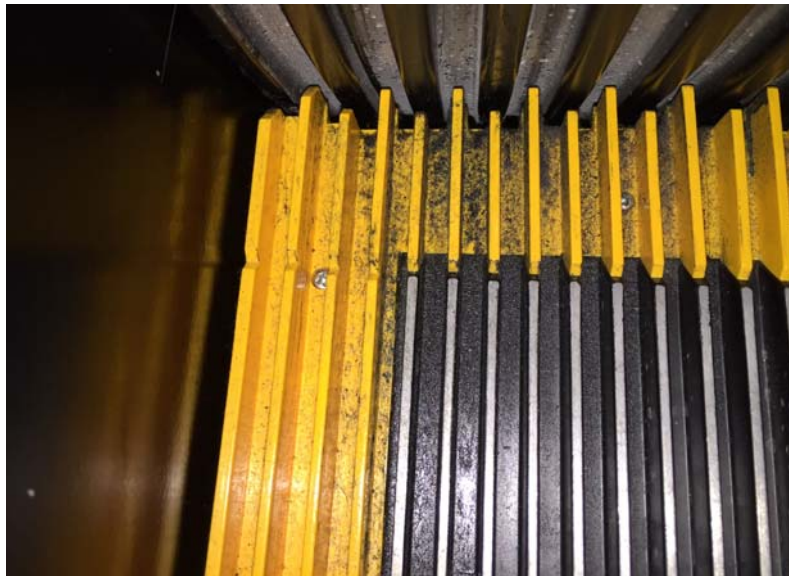
設備名	エスカレーター
設置場所	2階～3階
TOSHIBA	
V-600	
清掃前のスラッジ汚れ	
<p>駆動部分のグリース油が埃などと固まり、真黒なスラッジとなっている。放っておくとどんどん蓄積しこびり付きも酷くなる。こびり付いたスラッジは酸化傾向にありエスカレーターを痛める原因となっていく。</p>

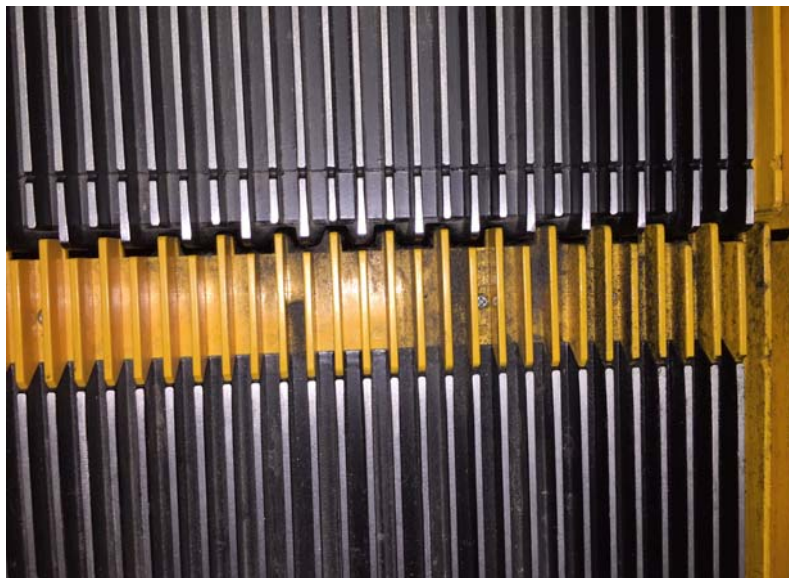
設備名	エスカレーター
設置場所	2階～3階
TOSHIBA	
V-600	
清掃前のスラッジ汚れ	
<p>溝の底にこびりついたスラッジ汚れ。油分を含まない土埃も蓄積している。黄色のデマケーションラインは特に汚れが目立つが、黒色の溝の底にもスラッジ汚れはこびり付いている。</p>

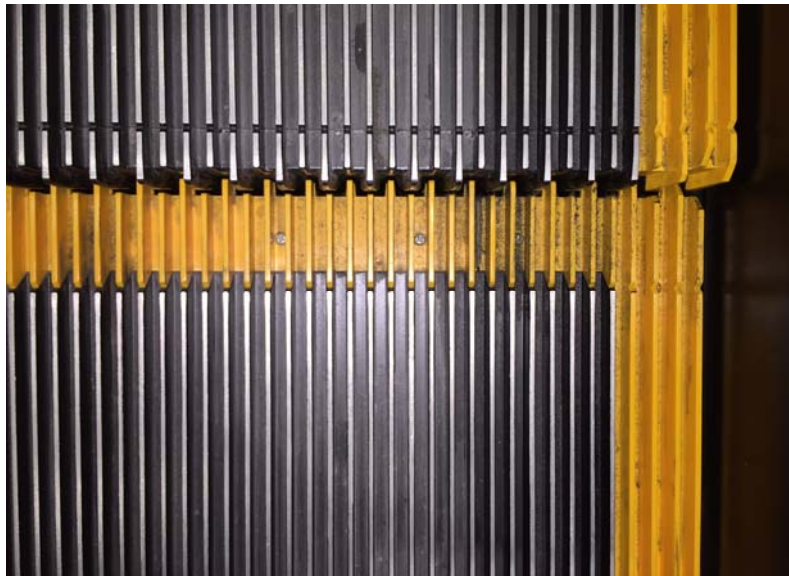
設備名	エスカレーター
設置場所	2階～3階
TOSHIBA	
V-600	
清掃前のスラッジ汚れ	
<p>長野は冬場に使用される凍結剤がエスカレーターに持ち込まれるため、凍結剤に含まれる塩分がステップ面を痛める原因となっている。</p>

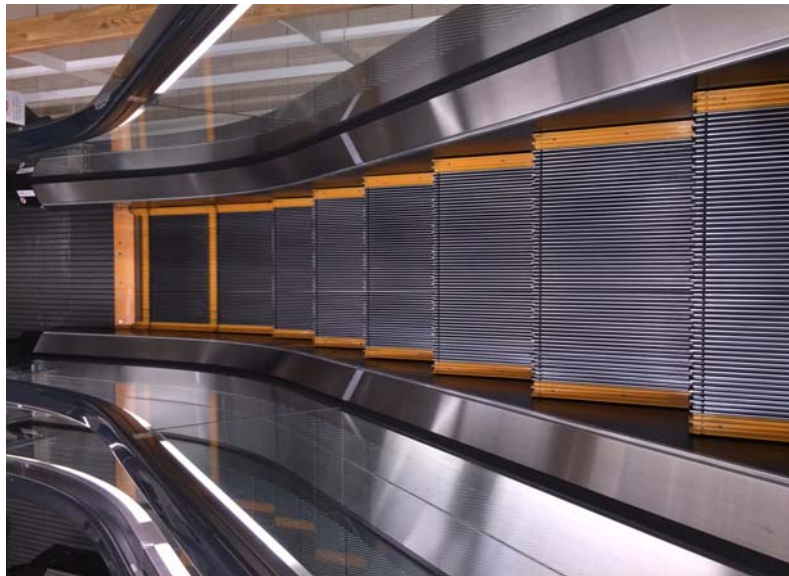
設備名	エスカレーター
設置場所	2階～3階
TOSHIBA	
V-600	
清掃後のエスカレーター	
<p>真黒なスラッジ汚れが綺麗に取り切れ、見事に美しさを取り戻したエスカレーター。館内の美しい美観とマッチして、新設の施設がブランド力を取り戻し訪れる人に好印象を与える。</p>

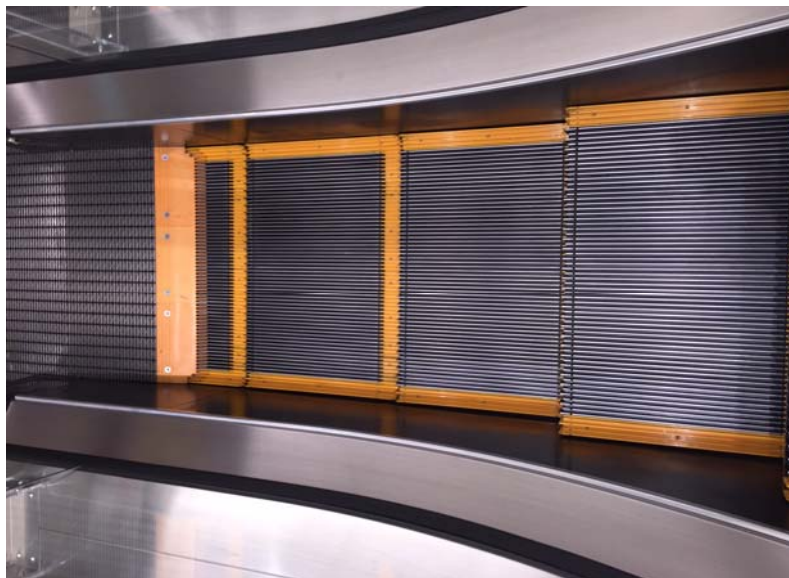
設備名	エスカレーター
設置場所	2階～3階
TOSHIBA	
V-600	
清掃後	
<p>スラッジ汚れが筋となっていたのが取り除かれ、美しさと輝きを取り戻している。ステップ上の油分と埃が除去されて極めて滑りにくい状態となった。安全面でも大きく貢献する。</p>

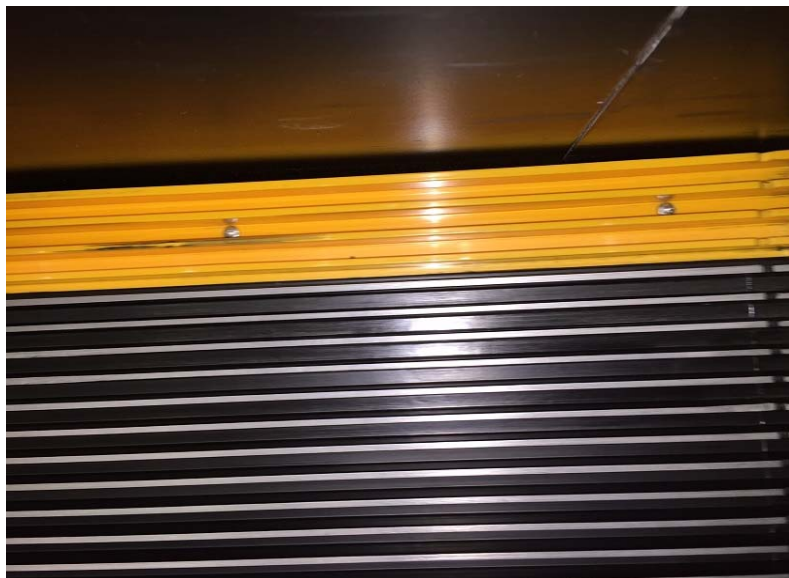
設備名	エスカレーター
設置場所	2階～3階
TOSHIBA	
V-600	
清掃後	
<p>ステップ面がこのように綺麗であればライザーは確実に汚れにくくなる。ライザーはステップ面の汚れを拾って汚れる傾向があるからです。ステップの定期清掃でライザーも汚れにくくなります。</p>

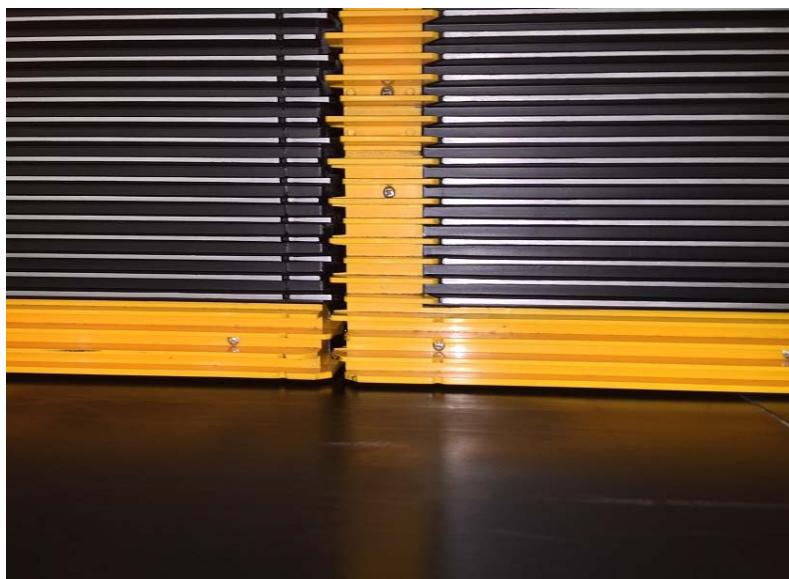
設備名	エスカレーター
設置場所	2階～3階
TOSHIBA	
V-600	
清掃後	
<p>溝の奥まで埃とスラッジが取れているのがよくわかる。スラッジの汚れを取ることはもちろんであるが、エスカレーターが輝いて見えるのがREN清掃の特徴でもある。</p>
