サミットストア鷺宮店 様

2018/7/13 No.1

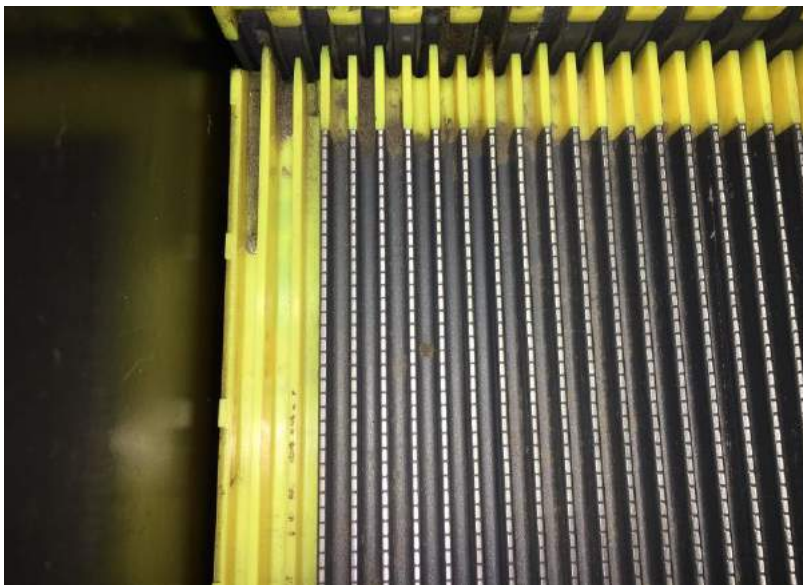
設備名	エスカレーター
設置場所	2F~1F 下り
日立製	
W-1000	
5段階評価 汚れランク C	
<p>巻き込み防止の黄色いデマケーションラインには、埃とエスカレーターのグリース油が混ざってできたスラッジ汚れが蓄積している。</p>

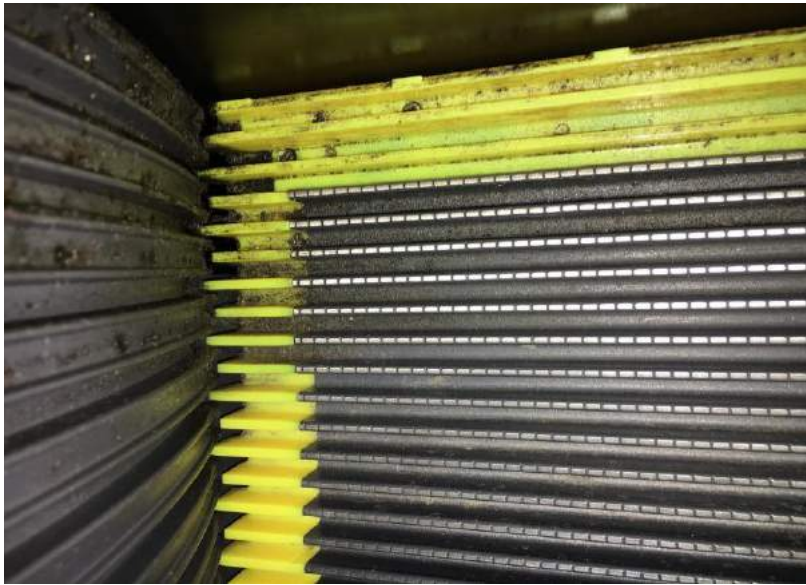
設備名	エスカレーター
設置場所	2F~1F 下り
日立製	
W-1000	
清掃前	
<p>油と埃が混ざり、酸化して真っ黒なスラッジ汚れが目立っている。黄色いデマケーションラインは、利用客の巻き込み防止の注意喚起のラインであるが、これでは利用客への安全性が心配である。</p>

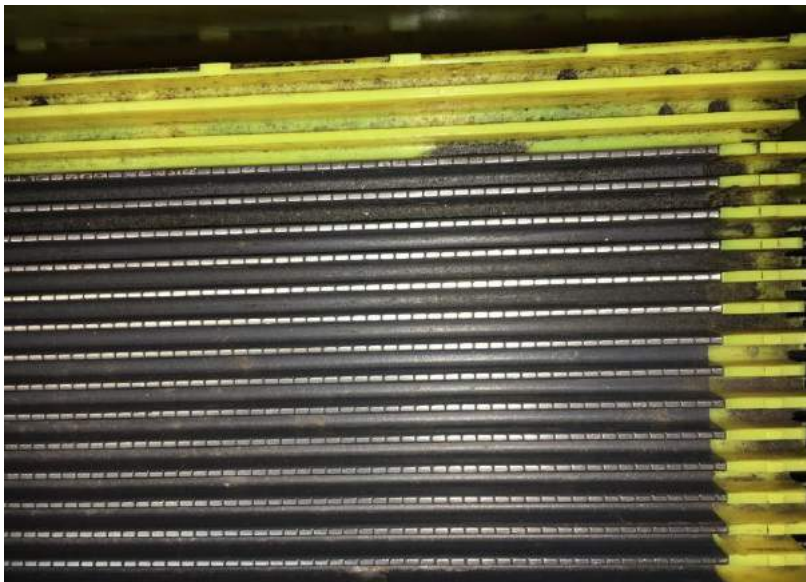
設備名	エスカレーター
設置場所	2F~1F 下り
日立製	
W-1000	
清掃前	
<p>溝の底は非常に狭く、割り箸や歯ブラシなど細いものを用いて清掃する、もしくは、ウエスを溝の底に押し当てて清掃するなど、手作業で行うと、ワンステップ約30分。標準エスカレーターだと、約30時間以上必要となる。</p>

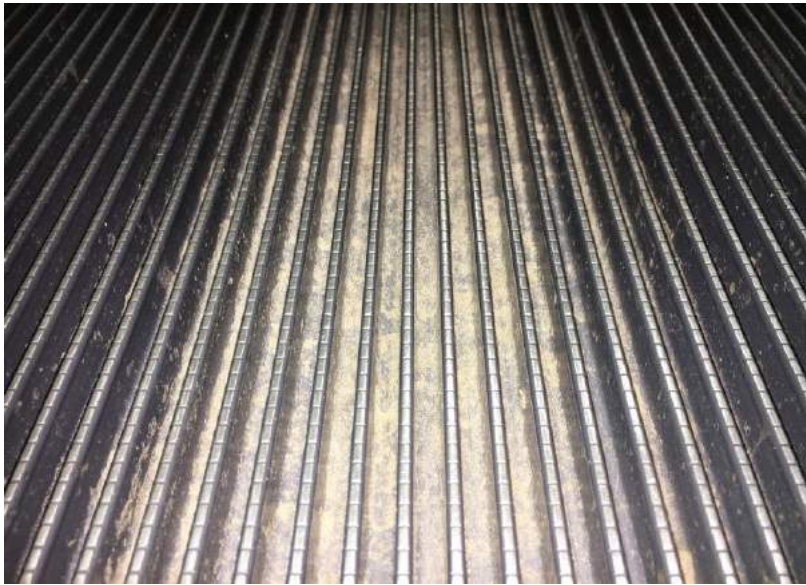
設備名	エスカレーター
設置場所	2F~1F 下り
日立製	
W-1000	
清掃前	
溝の底に蓄積した埃汚れは、清掃をしないまましていると、どんどん固くこびり付いていき、さらに汚れが蓄積してくるため、油と混ざりあってスラッジとなると、清掃が困難となる。

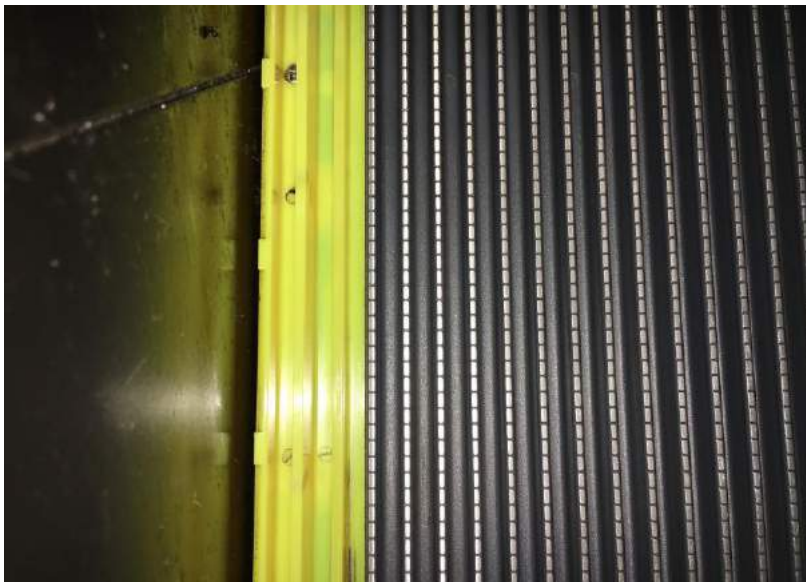
設備名	エスカレーター
設置場所	2F~1F 下り
日立製	
W-1000	
清掃後	
清掃前に残っていた埃汚れや油汚れが見事に取り除かれた。

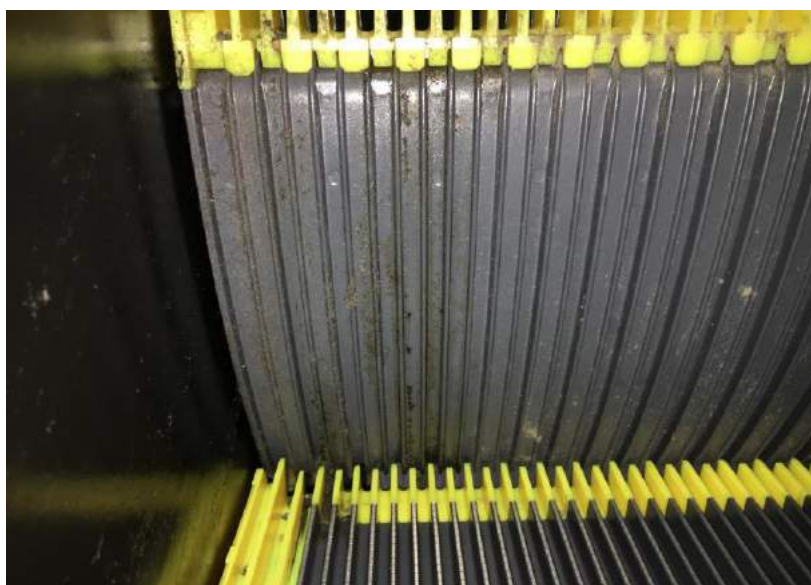
設備名	エスカレーター
設置場所	2F~1F 下り
日立製	
W-1000	
ライザー清掃前	
エスカレーターの縦面。ライザー清掃。溝にはステップ同様に乾いた埃や、油汚れがこびり付いている。

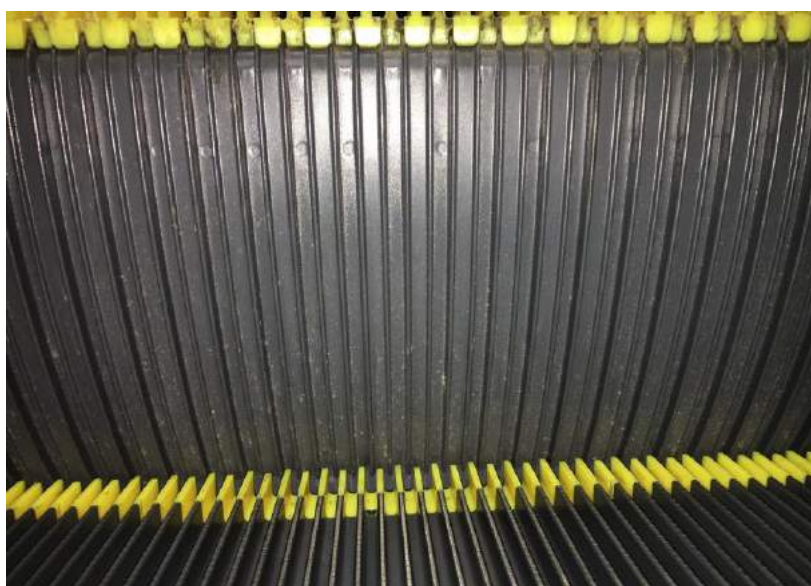
設備名	エスカレーター
設置場所	2F~1F 下り
日立製	
W1 ナロータイプ	
ライザー清掃前	
ライザー中央部分は比較的目立った汚れはないが、埃や油汚れが若干付着している。

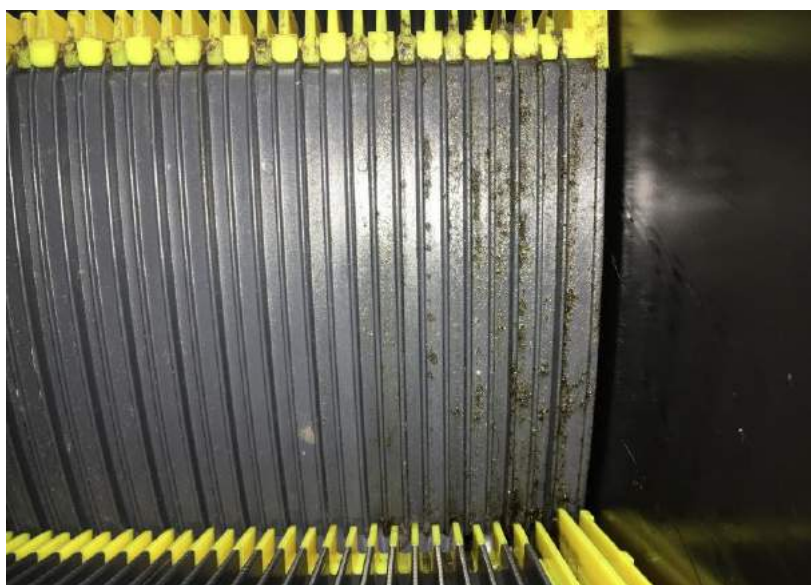
設備名	エスカレーター
設置場所	2F~1F 下り
日立製	
W1 ナロータイプ	
ライザー清掃前	
利用客には、ステップ(踏板)よりもライザー(縦面)の方が目につきやすい。また従来の清掃はステップと同じような手作業となるため、非常に清掃が困難であった。

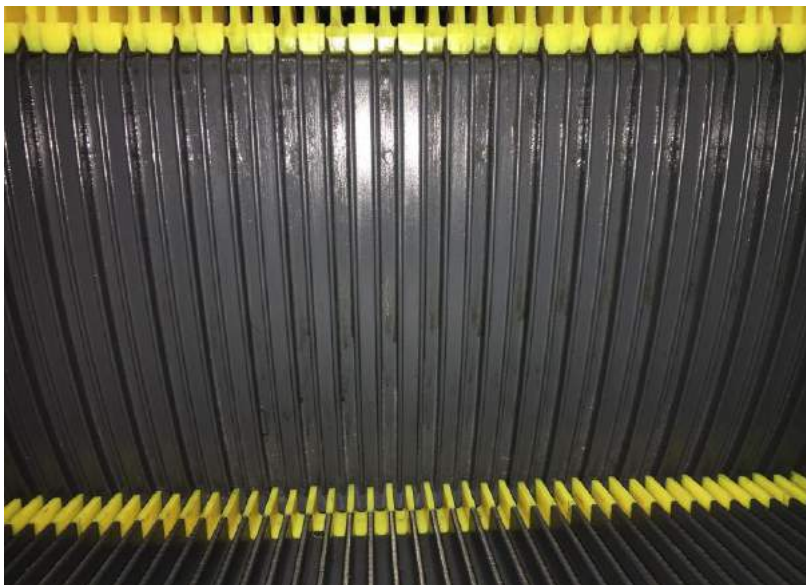
設備名	エスカレーター
設置場所	2F~1F 下り
日立製	
W1 ナロータイプ	
ライザー清掃後	
<p>清掃前、溝の底にこびり付いていた油汚れが見事に取り除かれた。定期的なステップ清掃を継続すれば、ライザー定期清掃は、半年~1年に1回のペースでキレイな状態を維持する事が出来る。(設置状況、環境等により変動)</p>
