設備名	エスカレーター
設置場所	1F~2F 上り
三菱製	
V-600	
設置から16年経過	
<p>一日の利用客が非常に多い遊技施設の上りエスカレーターは、駆動部チェーンのグリス油と埃が混ざり酸化したスラッジ汚れが非常に多くこびり付いて汚れていた。</p>

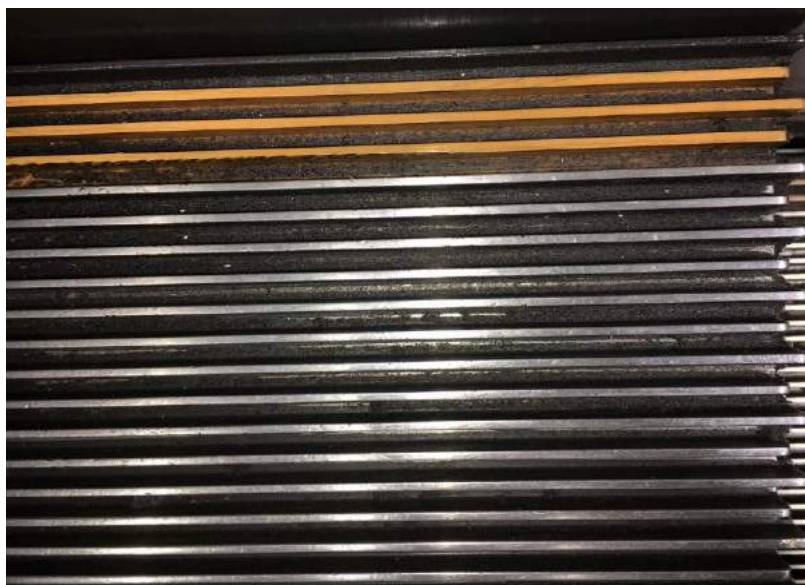
設備名	エスカレーター
設置場所	1F~2F 上り
三菱製	
V-600	
清掃前	
<p>エスカレーターの突起部分には、駆動部からのグリス油がうっすらと付着しており滑りやすくなっている。雨の日、利用客の靴底に水分を含んだ状態で乗り降りすると、転倒・転落の危険性が高くなり、安全面でも心配である。</p>

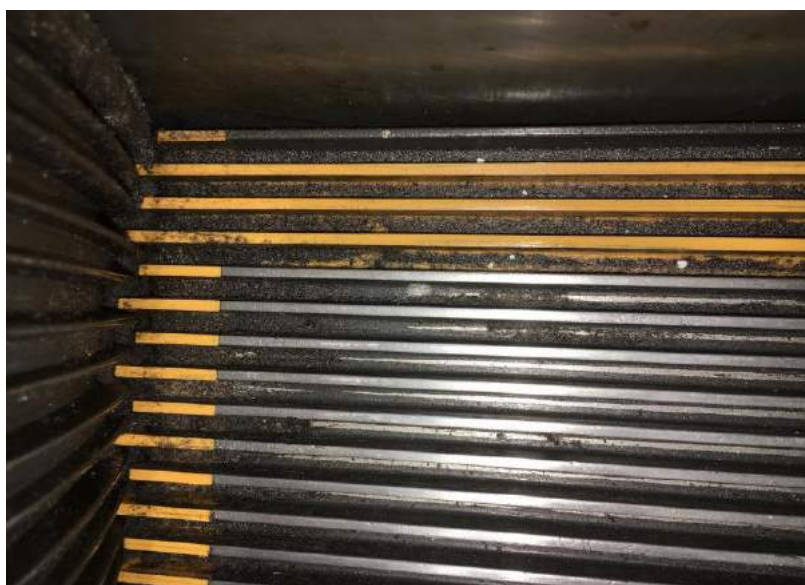
設備名	エスカレーター
設置場所	1F~2F 上り
三菱製	
V-600	
清掃前	
<p>溝1本1本を手作業で清掃をすると、ワンステップに約30分かかり、標準のエスカレーター60段であると膨大な作業時間を必要とする。</p>

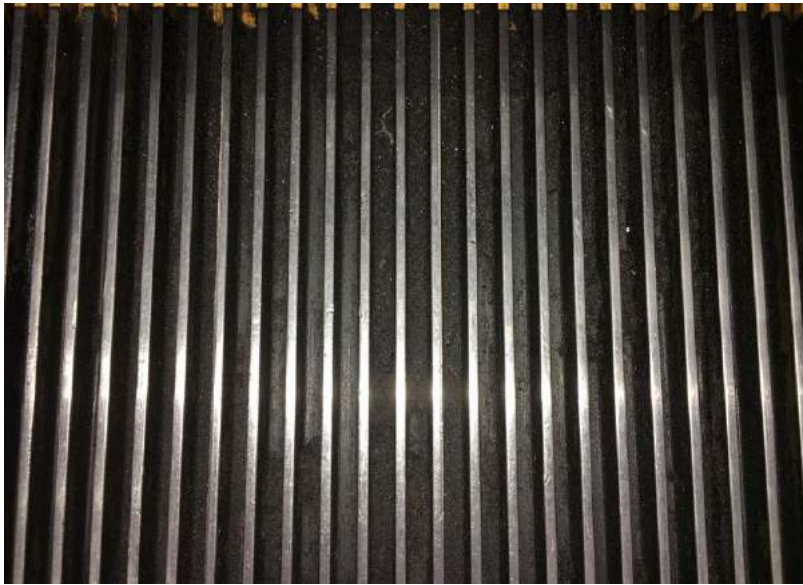
設備名	エスカレーター
設置場所	1F~2F 上り
三菱製	
V-600	
清掃前	
<p>溝の底に蓄積した汚れをこのまま清掃をしないで放置していると、どんどん頑固にこびり付いて蓄積していく為、清掃が大変になっていく。</p>

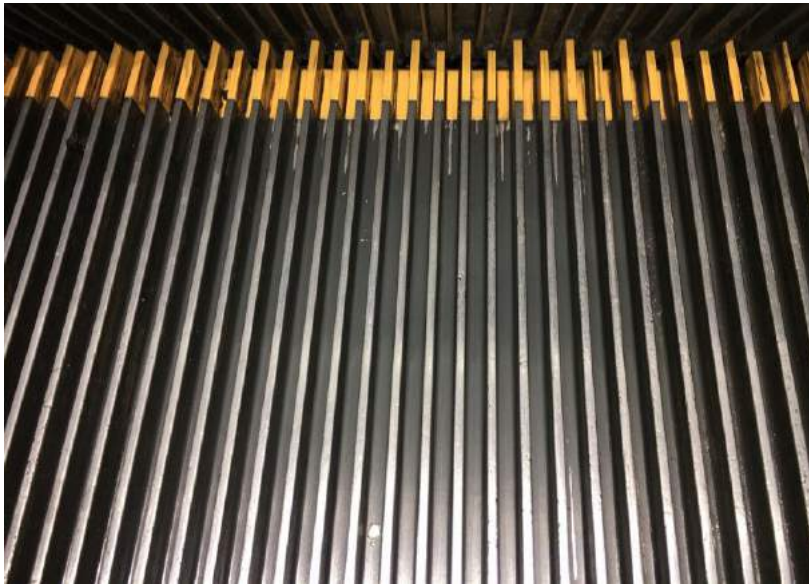
設備名	エスカレーター
設置場所	1F~2F 上り
三菱製	
V-600	
清掃後	
<p>ステップ中央部にこびり付いていた真っ黒なスラッジ汚れも、キレイに取り除かれた。</p>

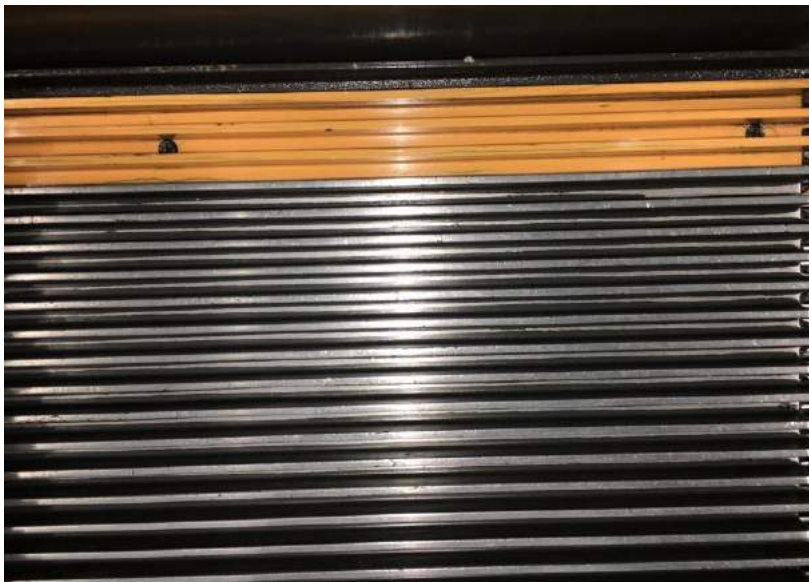
設備名	エスカレーター
設置場所	1F~2F 上り
三菱製	
V-600	
清掃後	
<p>溝の底に蓄積されたいた乾いた埃汚れも、除去され、地金本来の色をしっかりと確認することができた。</p>

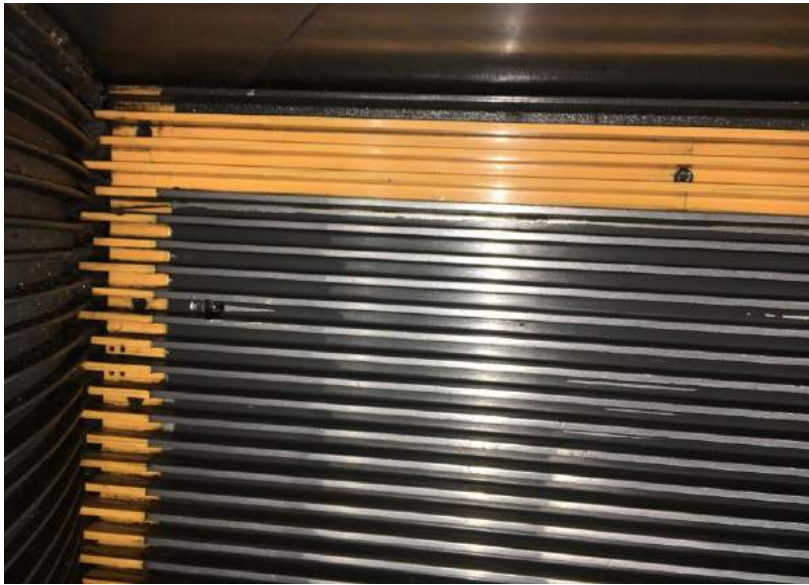
設備名	エスカレーター
設置場所	1F~2F 上り
三菱製	
V-600	
清掃後	
<p>ESCのステップがキレイだと、まるで施設全体がリニューアルしたかのような印象を利用客へ与えてくれる。</p>

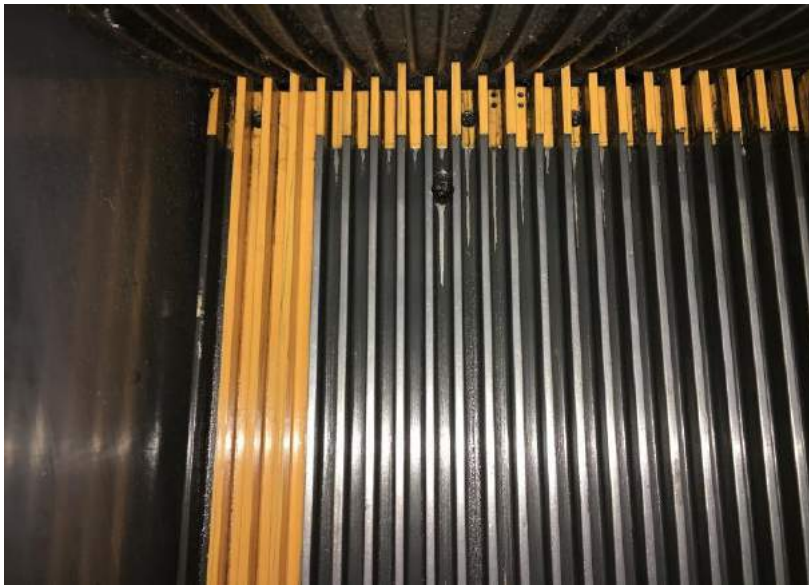
設備名	エスカレーター
設置場所	1F~2F 上り
三菱製	
V-600	
清掃後	
<p>溝の底の地金や、黄色いデマケーションラインも光に反射して輝いている。エスカレーターがキレイに見えるのも、REN清掃の大きな特徴である。</p>

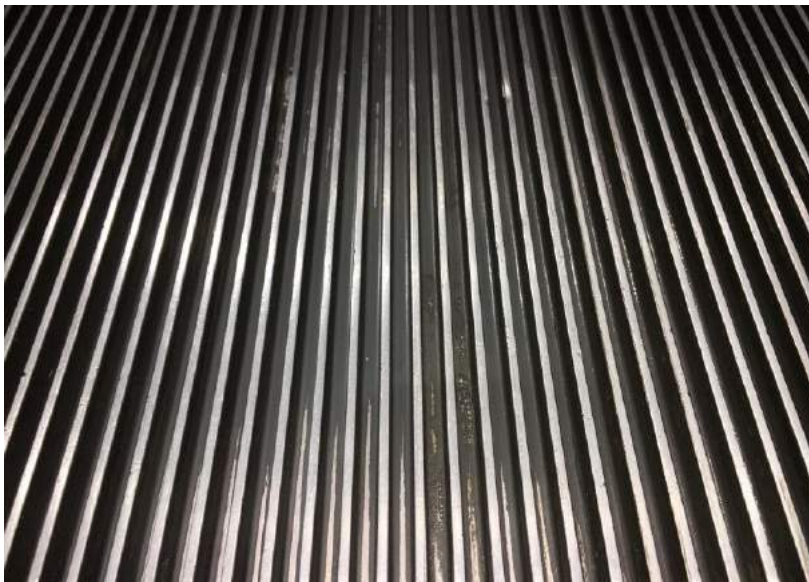
設備名	エスカレーター
設置場所	1F~2F 上り
三菱製	
V-600	
清掃後	
<p>安全面・美観面ともに甦って美しく輝くステップ。表面の油分や汚れが取り除かれ、きわめて滑りにくい状態となる。今後はパッド1本使用・5分間の定期清掃の継続でこの美しさを何年経過しても維持できる。</p>

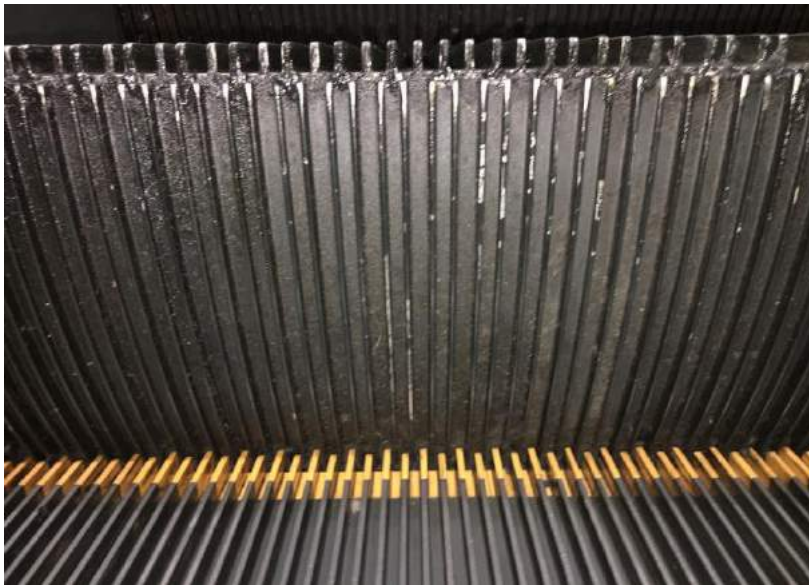
設備名	エスカレーター
設置場所	1F~2F 上り
三菱製	
V-600 ダブルスペース	
ライザー 清掃前	
<p>ライザー中央部も油汚れと埃がびっしりと付着している。</p>

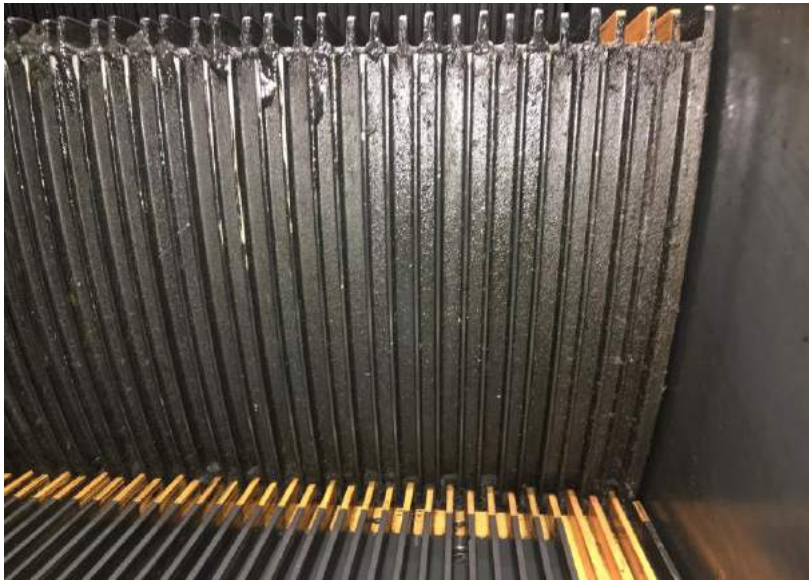
設備名	エスカレーター
設置場所	1F~2F 上り
三菱製	
V-600 ダブルスペース	
ライザー 清掃前	
<p>特に油が垂れ落ちて汚れが目立っている箇所。両端は汚れが蓄積して汚れている。</p>

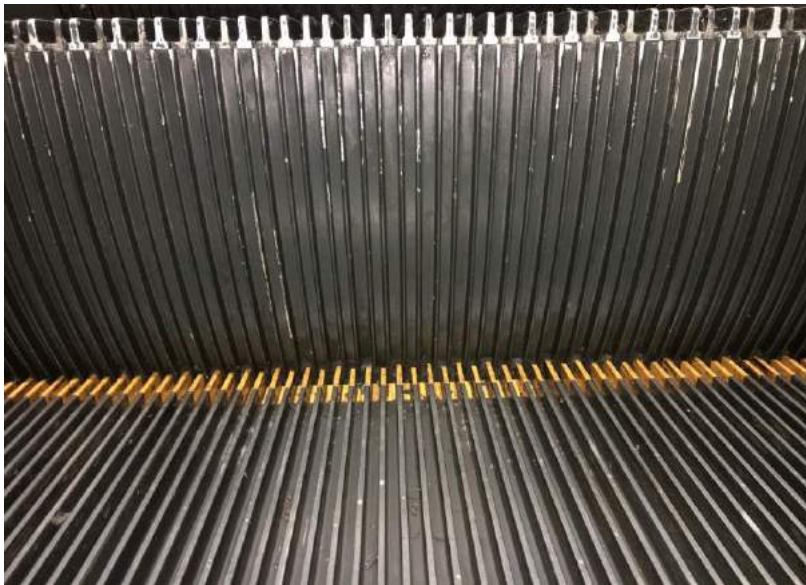
設備名	エスカレーター
設置場所	1F~2F 上り
三菱製	
V-600 ダブルスペース	
ライザー 清掃後	
<p>中央部のライザーに付着していた油汚れや埃汚れも見事に取り除くことができた。</p>
