設備名	エスカレーター
設置場所	1F~2F 上り
東芝製	
V-1000	
設置から15年経過	
<p>家電量販店にある1-2Fの上りエスカレーターは設置から約15年経過しており、溝底に真っ黒なスラッジ汚れが頑固にこびり付いてよごれていた。</p>

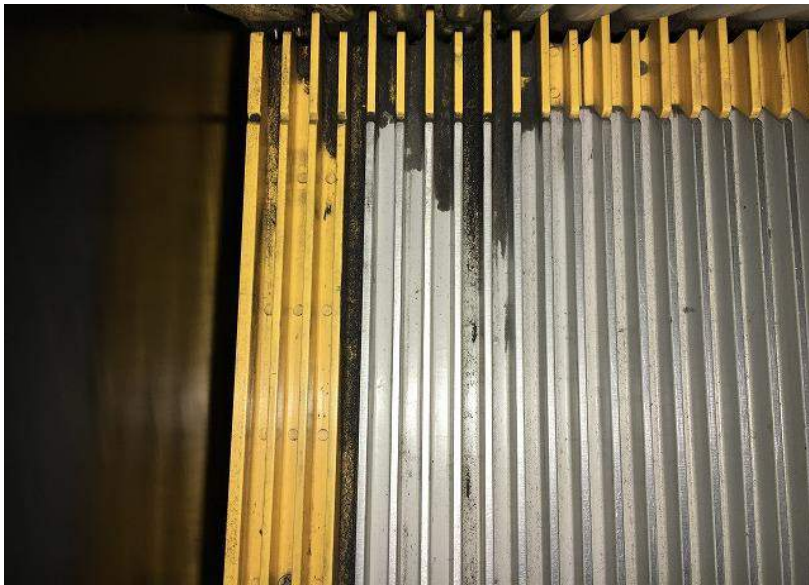
設備名	エスカレーター
設置場所	1F~2F 上り
東芝製	
V-1000	
5段階評価 汚れランク E	
<p>黄色いデマケーションラインの上に、真っ黒なスラッジ汚れが蓄積している。非常に頑固にこびり付いており、割り箸などで搦っても、溝底に付着して簡単に除去することができない。</p>

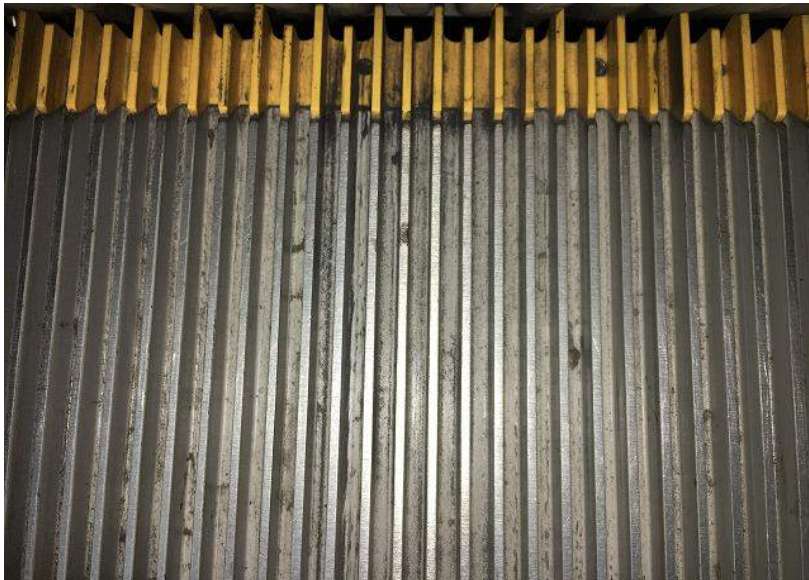
設備名	エスカレーター
設置場所	1F~2F 上り
東芝製 V-1000	
清掃前	
<p>ステップ中央部は、乾いた埃が全体的に蓄積して汚れている。</p>

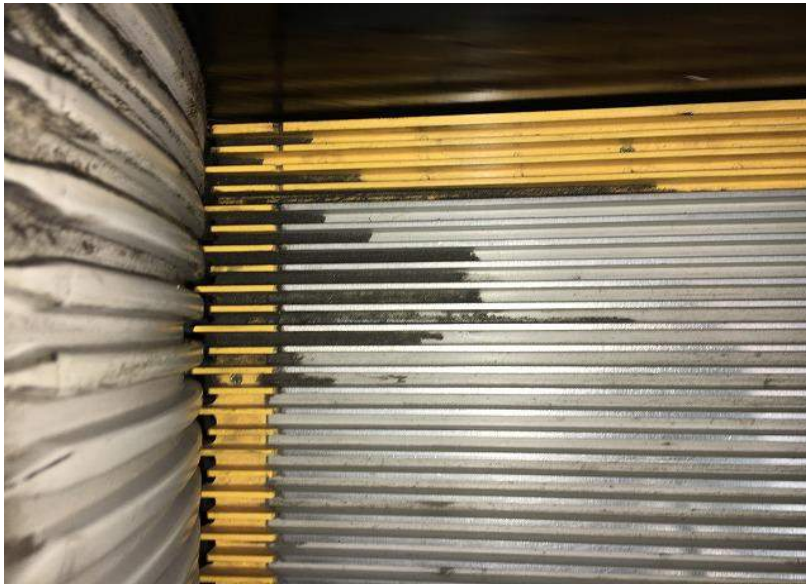
設備名	エスカレーター
設置場所	1F~2F 上り
東芝製	
V-1000	
清掃前	
両サイドのデマケーションラインは特に駆動部のグリース油と混ざりあってできたスラッジ汚れが蓄積して汚れが目立っている。

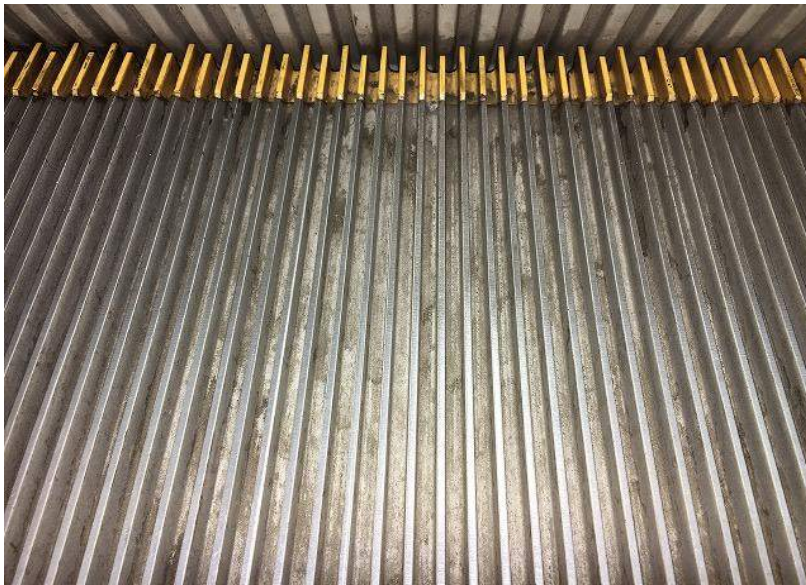
設備名	エスカレーター
設置場所	1F~2F 上り
東芝製	
V-1000	
清掃前	
清掃をしないまま放っておくと、どんどんこびり付いて汚れていき、いざ清掃をしようとしても簡単に除去することができない。

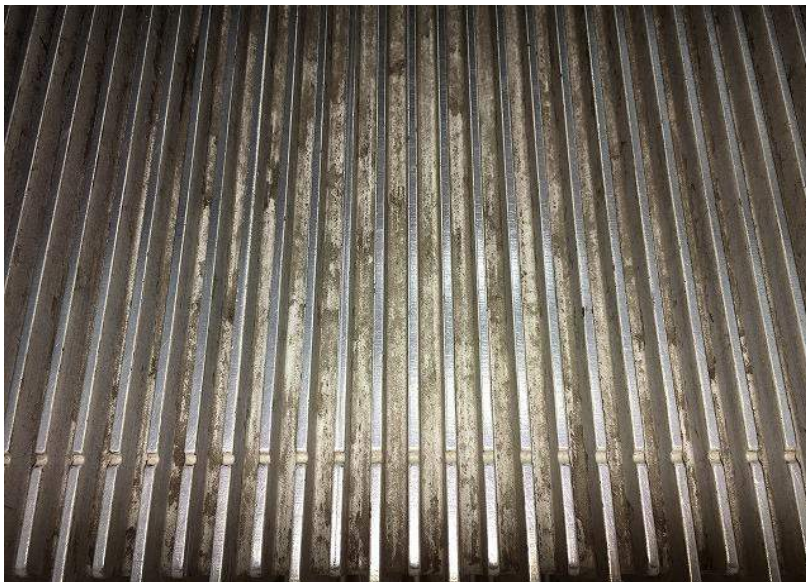
設備名	エスカレーター
設置場所	1F~2F 上り
東芝製	
V-1000	
清掃前	
溝底に蓄積した汚れもそうだが、写真のように溝底にこびりついてしまった汚れは、割り箸やウエスなどでは除去することができない。
