設備名	エスカレーター
設置場所	3F~4F 上り
フジテック製	
V-1000	
設置から2年経過	
<p>駅の目の前にある新しい商業施設のエスカレーターデモ清掃。設置から約2年経過しているステップの溝底には、埃汚れが蓄積していた。</p>

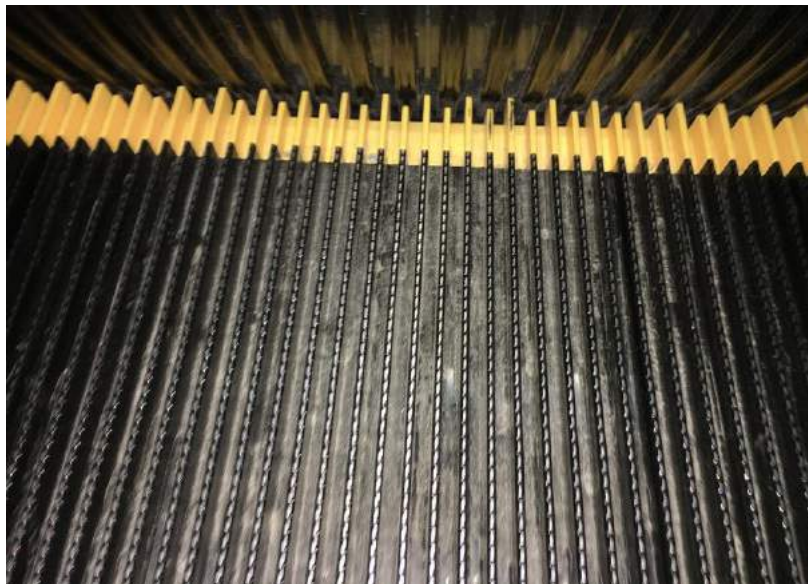
設備名	エスカレーター
設置場所	3F~4F 上り
フジテック製	
V-1000	
<b>清掃前</b>	
<p>ステップの中央部。比較的埃汚れが全体的に蓄積している為、汚れが目立っている。</p>

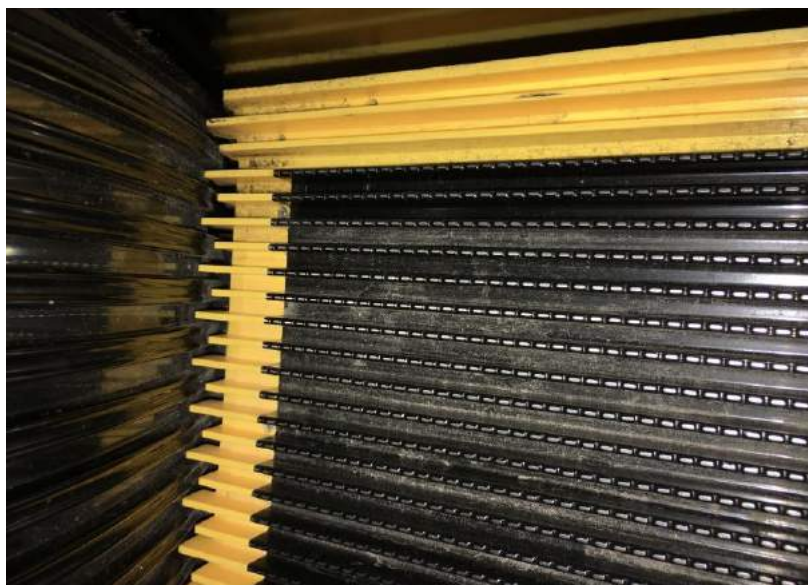
設備名	エスカレーター
設置場所	3F~4F 上り
フジテック製	
V-1000	
<b>清掃前</b>	
<p>サイドの黄色いデマケーションラインには、真っ黒なスラッジ汚れがうっすらと蓄積しはじめている。時間が経過すると、どんどん固くこびり付いて、清掃が困難になる。</p>

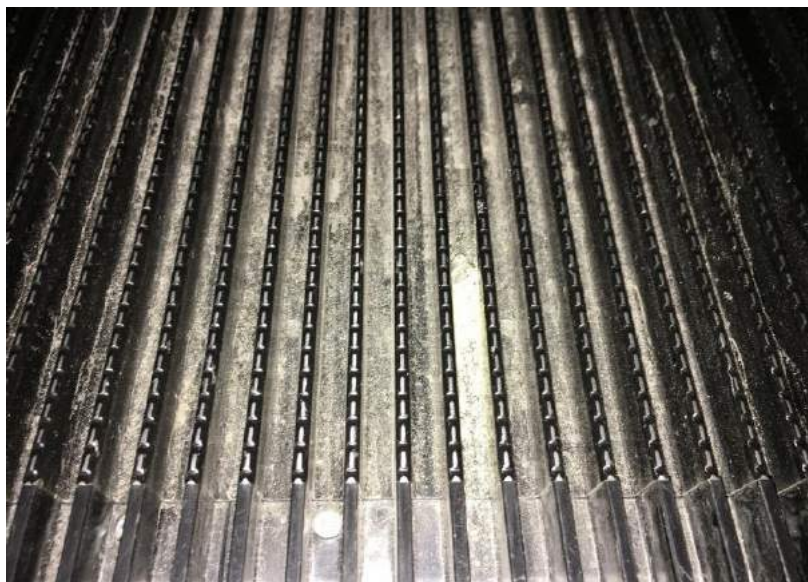
設備名	エスカレーター
設置場所	3F~4F 上り
フジテック製	
V-1000	
<b>清掃前</b>	
<p>ステップの突起部分は、エスカレーター駆動部のグリース油がうっすらと付着しているため、滑りやすくなっている。雨の日、靴底に水分を含んだ状態でエスカレーターを乗り降りすると転倒・転落の危険性が高まる。</p>

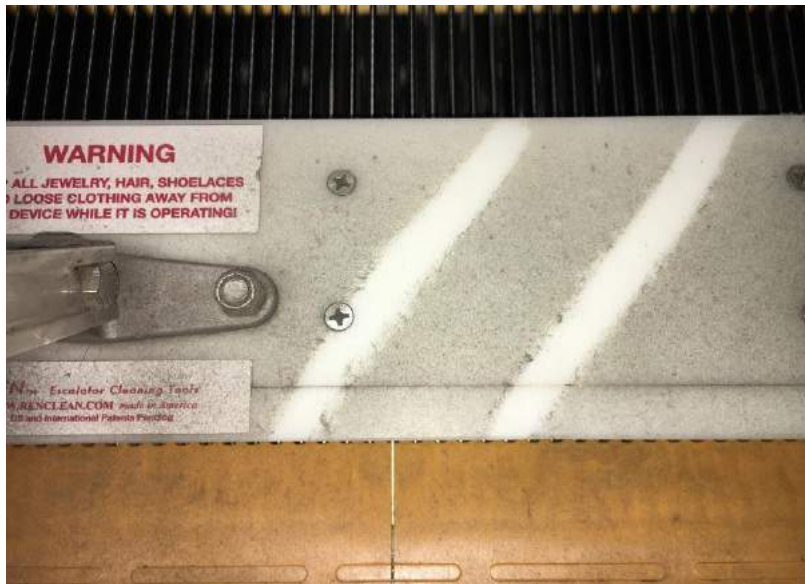
設備名	エスカレーター
設置場所	3F~4F 上り
フジテック製	
V-1000	
埃取 ドライ清掃中	
<p>最初に埃取のドライ清掃を実施。清掃中、溝の底に蓄積していた乾いた埃が真っ白なヘッドユニットの上に舞い上がって蓄積している。指でなっぞた跡が蓄積量を表している。</p>

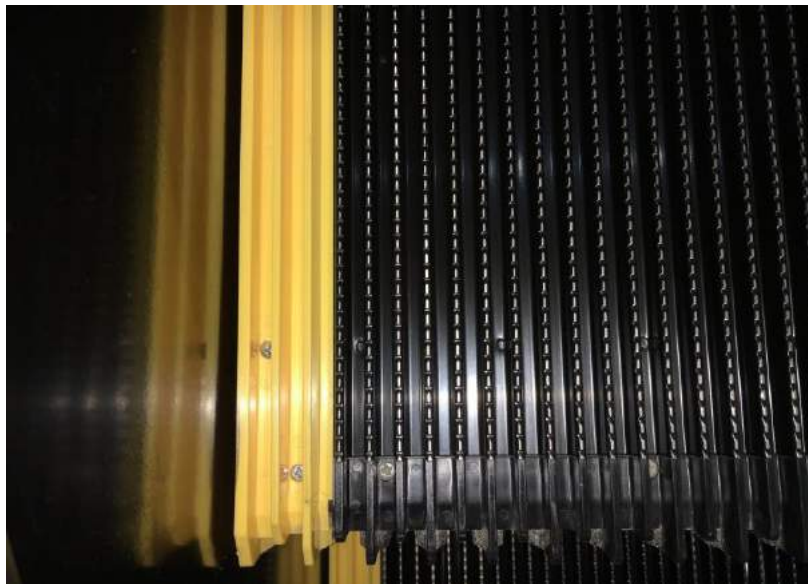
設備名	エスカレーター
設置場所	3F~4F 上り
フジテック製	
V-1000	
清掃後	
<p>ステップ本来の真っ黒な地金がハッキリとあらわて、美しい。約2年経過しているエスカレーターだが、ほぼ新品同様の輝きを放っている。</p>

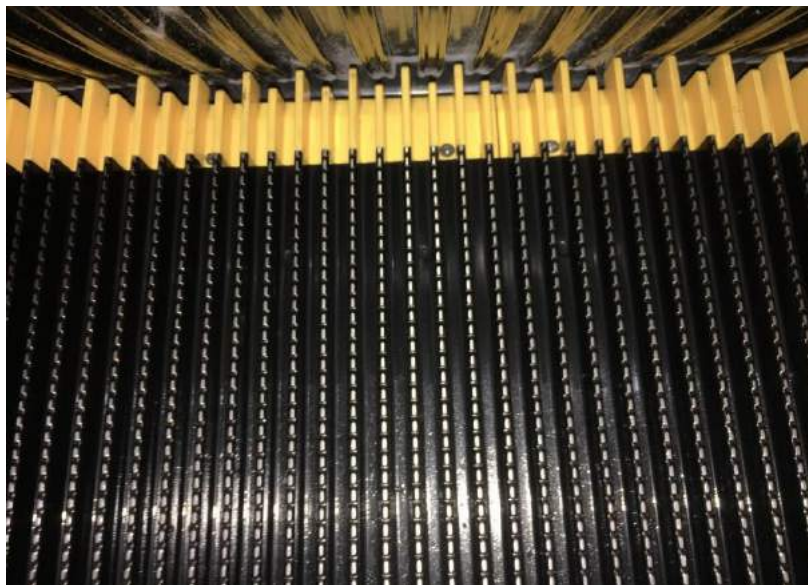
設備名	エスカレーター
設置場所	3F~4F 上り
フジテック製	
V-1000	
清掃後	
<p>ステップ中央部、全体的に蓄積していた埃汚れがキレイに取り除かれている。真っ黒な地金部分が光に反射してとても美しく輝いている。</p>

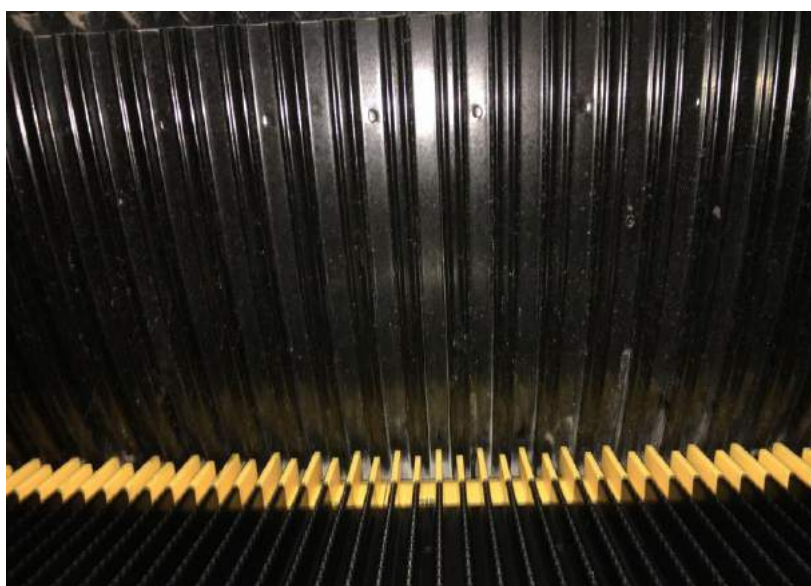
設備名	エスカレーター
設置場所	3F~4F 上り
フジテック製	
V2 ワイドタイプ	
ライザー清掃前	
<p>ライザーの汚れは、ステップの汚れを拾いあげて汚れる為、ステップに汚れがあると、ライザーも汚れてしまう。</p>
