# 東京 遊戯施設 MS

No.1

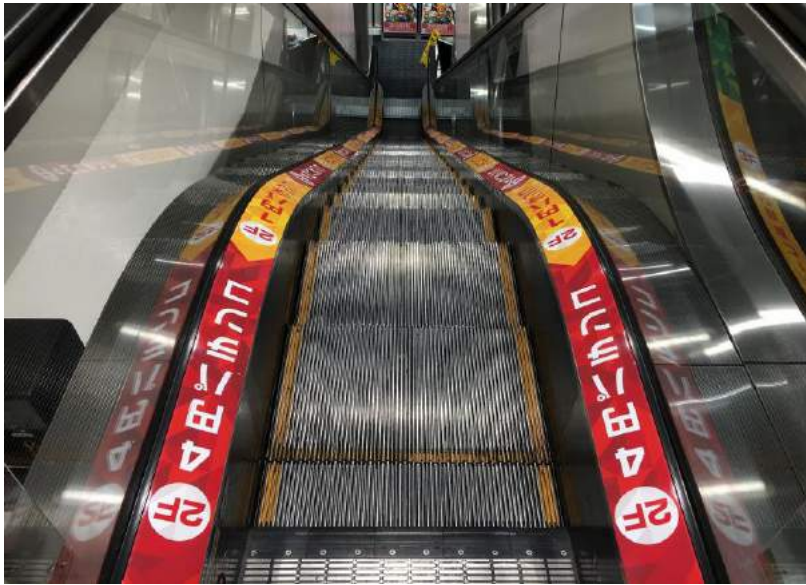
設備名	エスカレーター
設置場所	1F~2F 上り
エスカレーター—の幅	
600タイプ	
設置から16年経過	
<p>一日の利用客が非常に多い遊技施設の上りエスカレーターは、駆動部チェーンのグリス油と埃が混ざり酸化したスラッジ汚れが非常に多くこびり付いて汚れていた。</p>

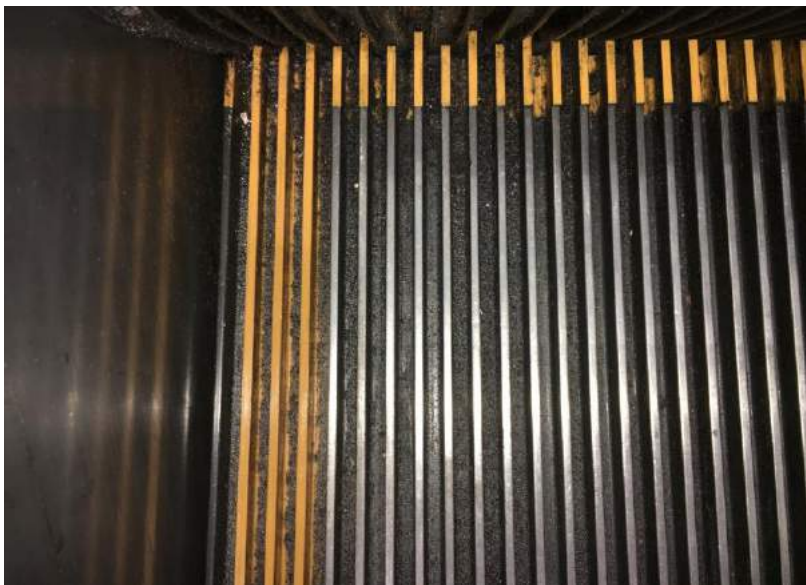
設備名	エスカレーター
設置場所	1F~2F 上り
エスカレーター—の幅	
600タイプ	
5段階評価 汚れランク E	
<p>真っ黒に見える汚れは、油と埃が混ざって酸化したスラッジ汚れである。溝の底や黄色いデマケーションラインにこびり付いて蓄積している。</p>

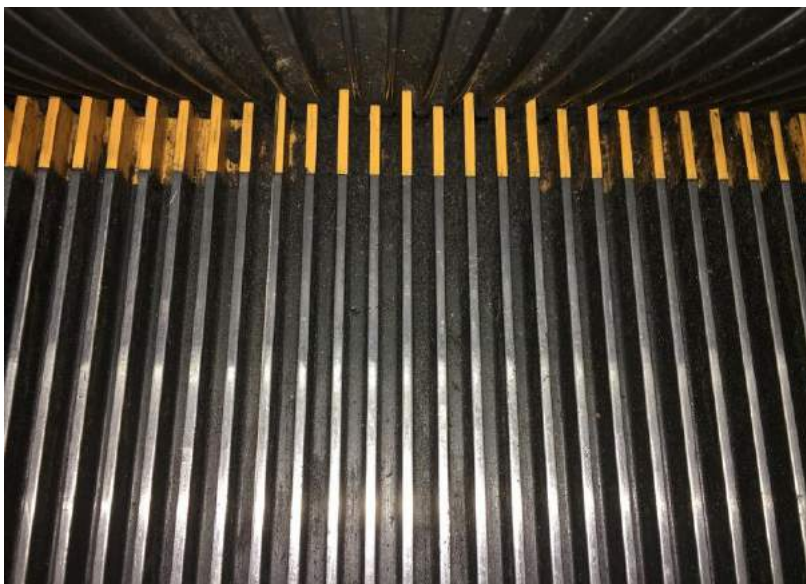
設備名	エスカレーター
設置場所	1F~2F 上り
エスカレーター—の幅 600タイプ	
清掃前	
<p>ステップ中央部分の汚れは比較的少ないはずだが、スラッジ汚れがびっしりと蓄積している。</p>

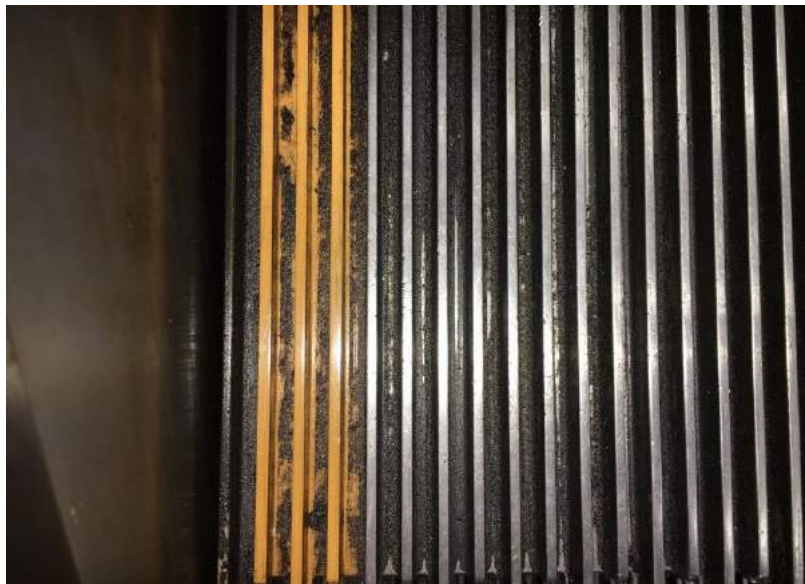
設備名	エスカレーター
設置場所	1F~2F 上り
エスカレーター—の幅	
600タイプ	
<b>清掃前</b>	
<p>黄色いデマケーションラインは、靴紐や衣服などが巻き込まないようにするための注意喚起のラインである。しかし真っ黒な油汚れのせいで黄色い線が不鮮明の為、巻き込みの危険性が非常に高い。</p>

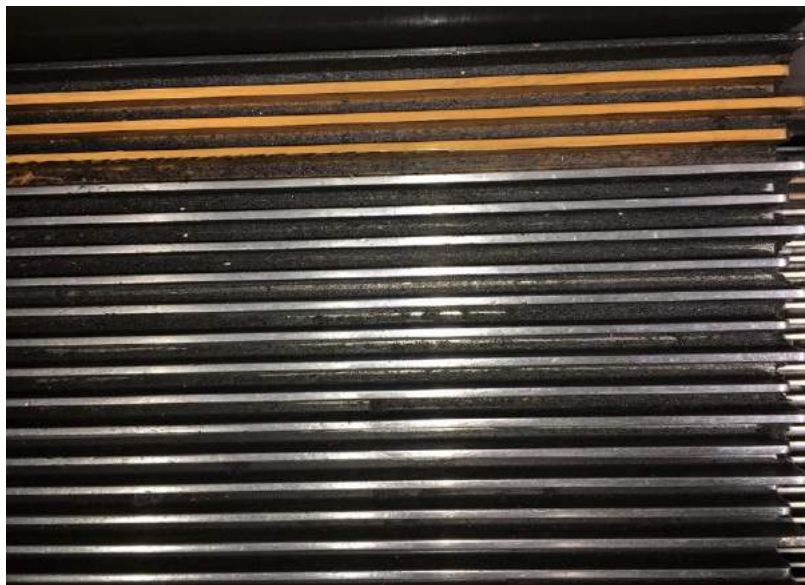
設備名	エスカレーター
設置場所	1F~2F 上り
エスカレーター—の幅	
600タイプ	
<b>清掃前</b>	
<p>エスカレーターの突起部分には、駆動部からのグリス油がうっすらと付着しており滑りやすくなっている。雨の日、利用客の靴底に水分を含んだ状態で乗り降りすると、転倒・転落の危険性が高くなり、安全面でも心配である。</p>

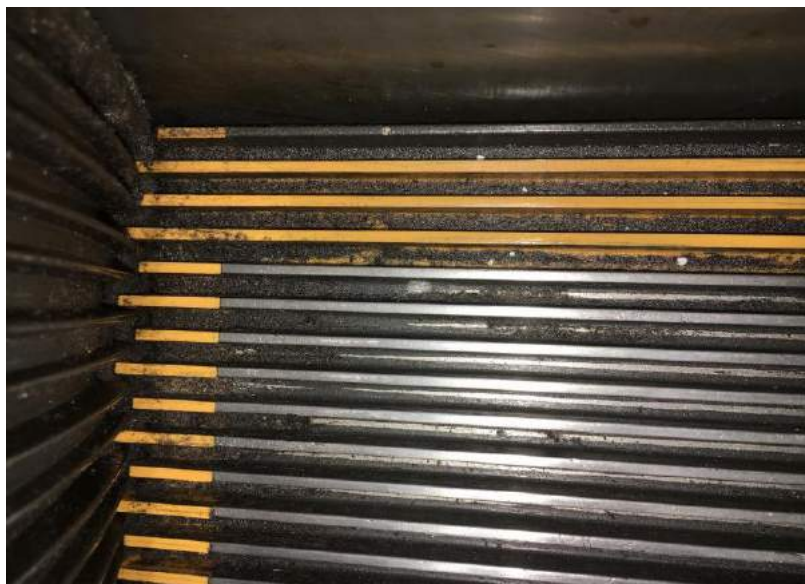
設備名	エスカレーター
設置場所	1F~2F 上り
エスカレーター—の幅	
600タイプ	
<b>清掃前</b>	
<p>溝1本1本を手作業で清掃をすると、ワンステップに約30分かかり、標準のエスカレーター60段であると膨大な作業時間を必要とする。</p>

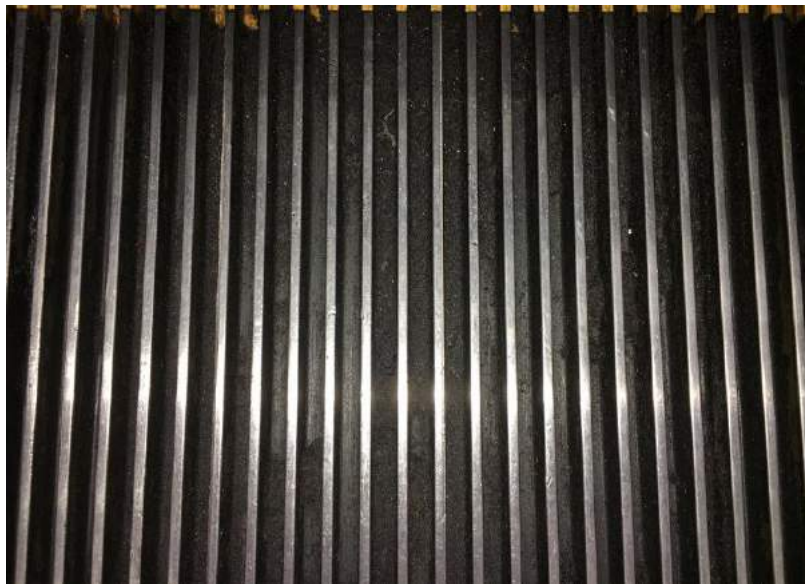
設備名	エスカレーター
設置場所	1F~2F 上り
エスカレーター—の幅	
600タイプ	
<b>清掃前</b>	
溝の底に蓄積した汚れをこのまま清掃をしないで放置していると、どんどん頑固にこびり付いて蓄積していく為、清掃が大変になっていく。

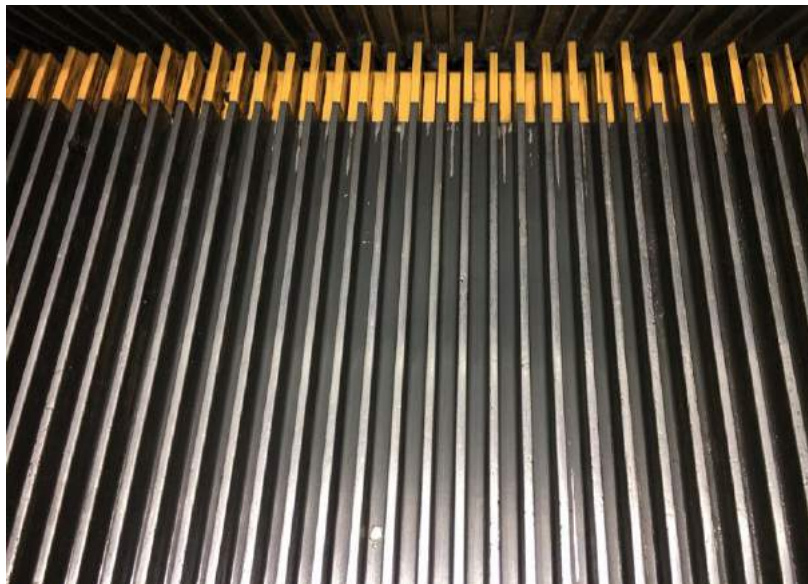
設備名	エスカレーター
設置場所	1F~2F 上り
エスカレーター幅	
600タイプ	
清掃後	
<p>ステップ中央部にこびり付いていた真っ黒なスラッジ汚れも、キレイに取り除かれた。</p>

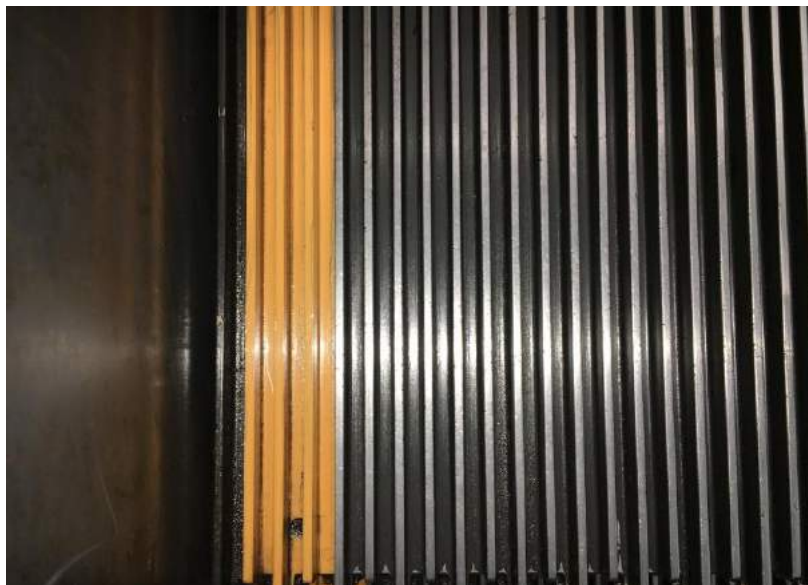
設備名	エスカレーター
設置場所	1F~2F 上り
エスカレーター幅	
600タイプ	
清掃後	
<p>黄色いデマケーションラインに蓄積していた真っ黒なスラッジ汚れを取り除いたことで、黄色が鮮明になり、注意喚起の役割もしっかりと果たされている。</p>

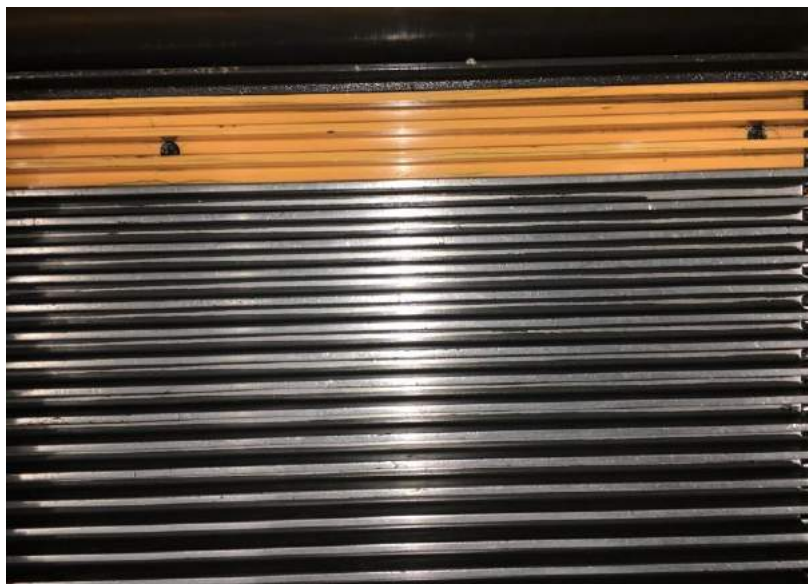
設備名	エスカレーター
設置場所	1F~2F 上り
エスカレーター幅	
600タイプ	
清掃後	
<p>溝の底に蓄積されたいた乾いた埃汚れも、除去され、地金本来の色をしっかりと確認することができた。</p>

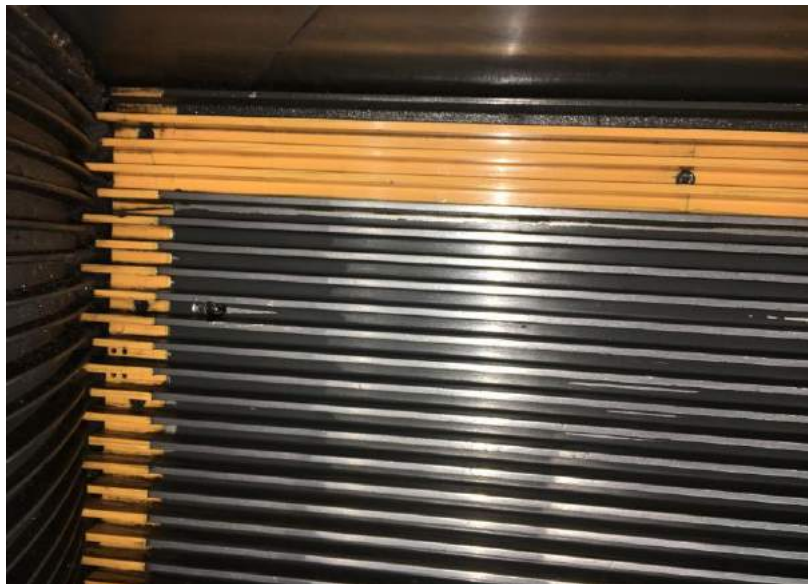
設備名	エスカレーター
設置場所	1F~2F 上り
エスカレーター—の幅	
600タイプ	
清掃後	
ESCのステップがキレイだと、まるで施設全体がリニューアルしたかのような印象を利用客へ与えてくれる。

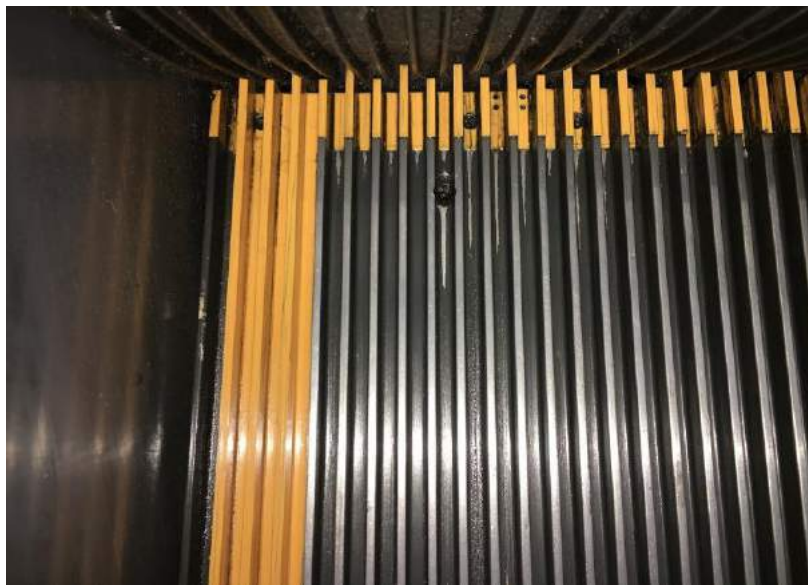
設備名	エスカレーター
設置場所	1F~2F 上り
エスカレーター—の幅	
600タイプ	
清掃後	
溝の底の地金や、黄色いデマケーションラインも光に反射して輝いている。エスカレーターがキレイに見えるのも、REN清掃の大きな特徴である。

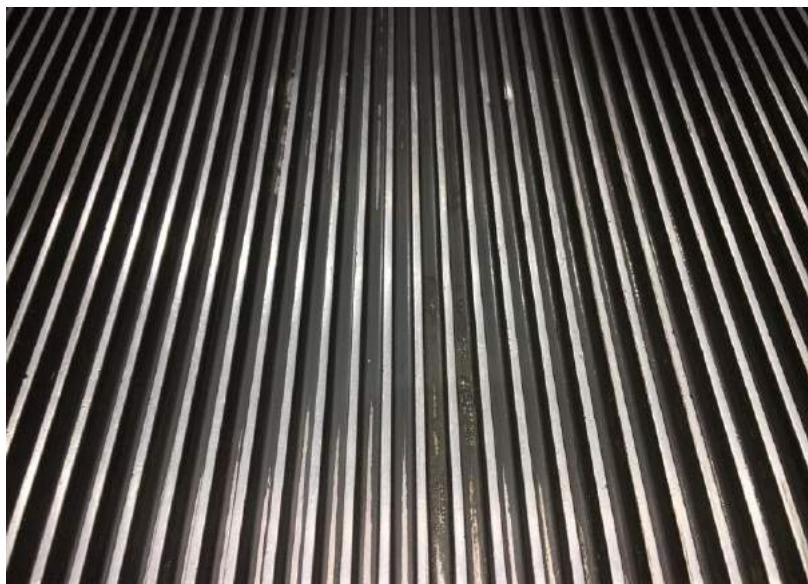
設備名	エスカレーター
設置場所	1F~2F 上り
エスカレーター—の幅	
600タイプ	
清掃後	
安全面・美観面ともに甦って美しく輝くステップ。表面の油分や汚れが取り除かれ、きわめて滑りにくい状態となる。今後はパッド1本使用・5分間の定期清掃の継続でこの美しさを何年経過しても維持できる。

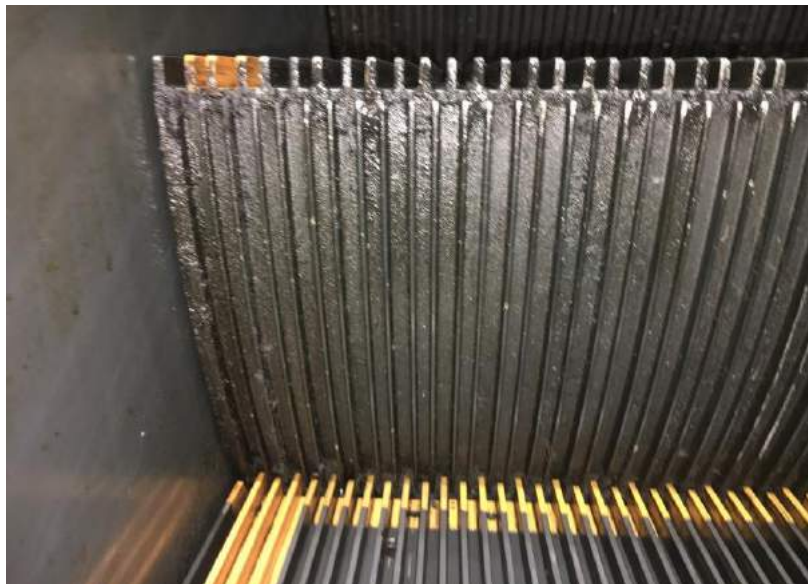
設備名	エスカレーター
設置場所	1F~2F 上り
エスカレーター幅	
600タイプ	
ライザー 清掃前	
<p>サイドのライザー箇所は全体的にエスカレーターのグリース油が酸化して、真っ黒な油汚れが目立っている。</p>

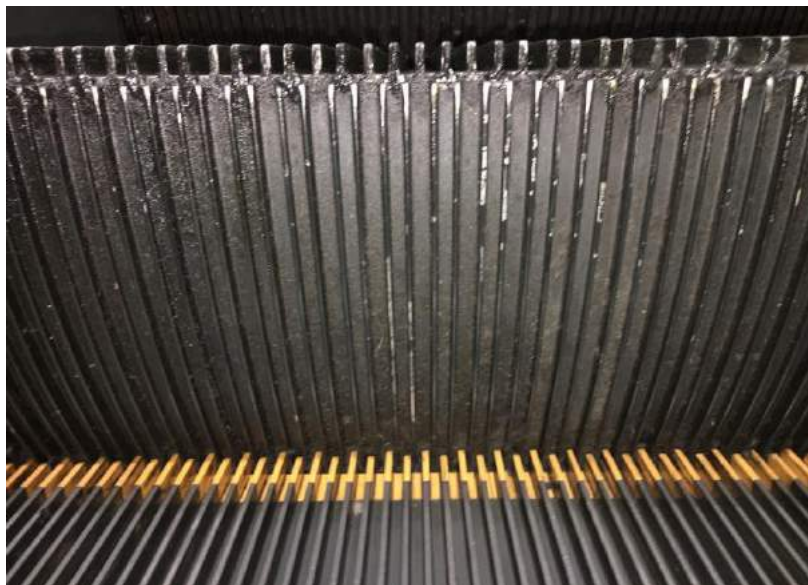
設備名	エスカレーター
設置場所	1F~2F 上り
エスカレーター幅	
600タイプ	
ライザー 清掃前	
<p>ライザー中央部も油汚れと埃がびっしりと付着している。</p>

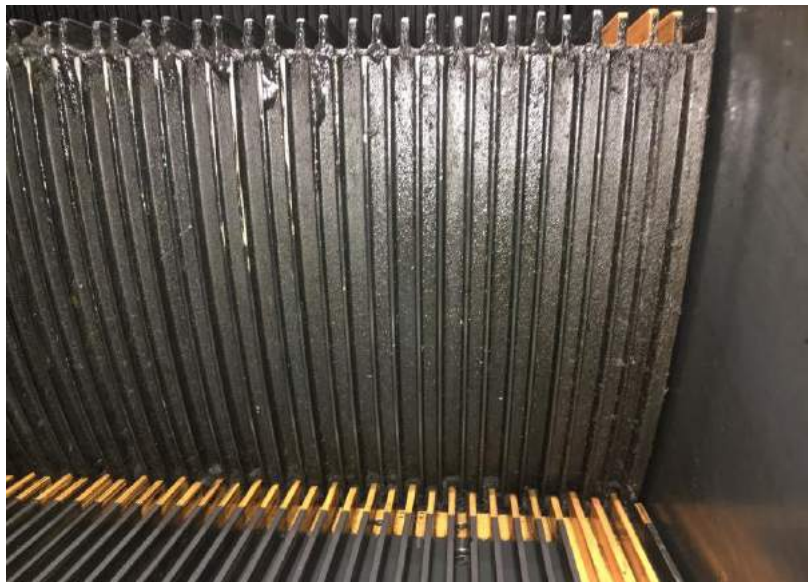
設備名	エスカレーター
設置場所	1F~2F 上り
エスカレーター幅	
600タイプ	
ライザー 清掃前	
<p>特に油が垂れ落ちて汚れが目立っている箇所。両端は汚れが蓄積して汚れている。</p>

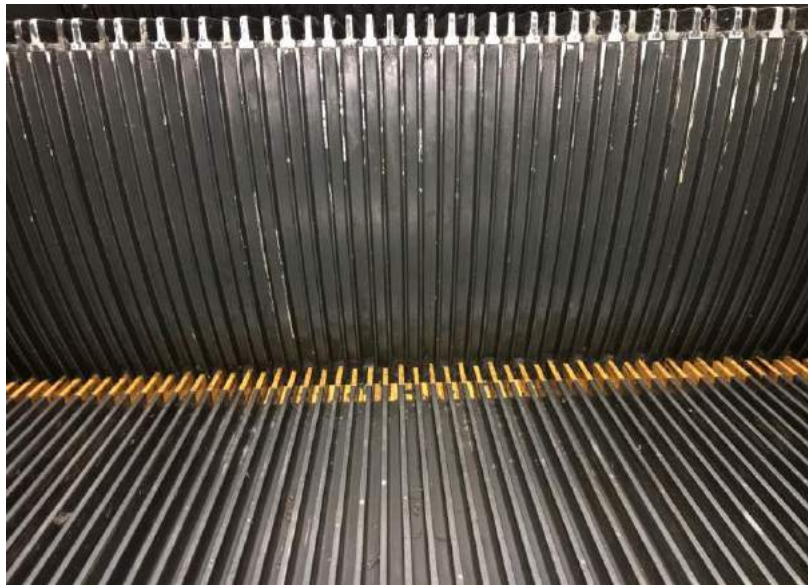
設備名	エスカレーター
設置場所	1F~2F 上り
エスカレーター幅	
600タイプ	
ライザー 清掃後	
<p>中央部のライザーに付着していた油汚れや埃汚れも見事に取り除くことができた。</p>

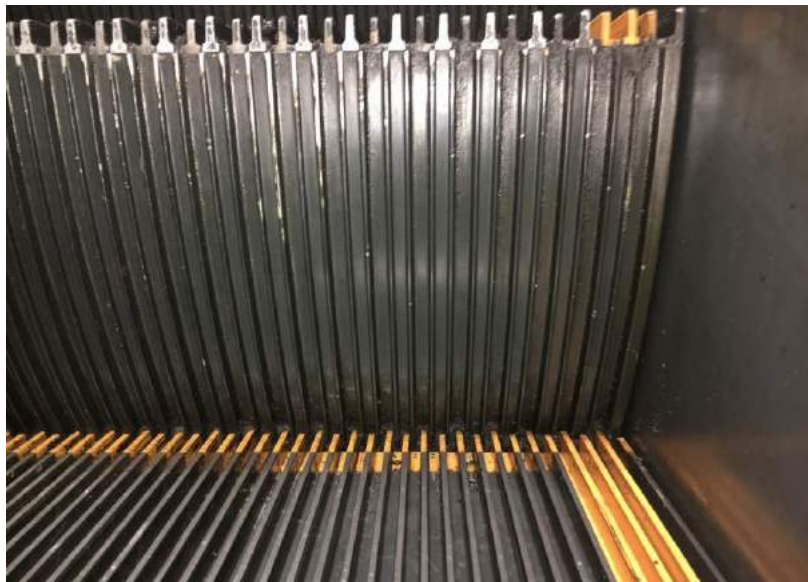
設備名	エスカレーター
設置場所	1F~2F 上り
エスカレーター幅	
600タイプ	
ライザー 清掃後	
<p>ライザー清掃は、一度リセット清掃をして、ステップ清掃を継続すれば、ライザー清掃の清掃頻度は少なくて済む。</p>
