福岡 百貨店 FT

No.1

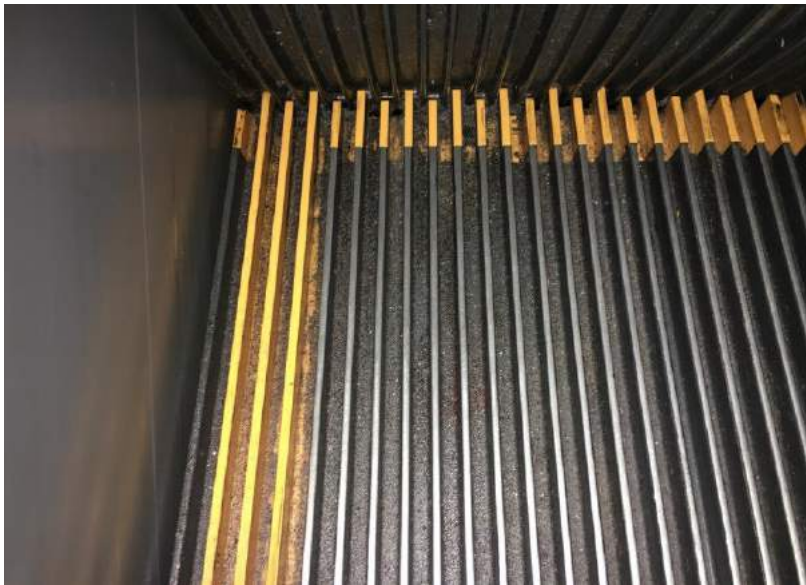
設備名	エスカレーター
設置場所	B1F-B2F 下り
エスカレーター幅	
1000タイプ	
5段階評価 汚れランク E	
黄色いデマケーションラインには、エスカレーター駆動部のグリース油と埃が混ざり、酸化して真っ黒に汚れたスラッジとなって蓄積している。

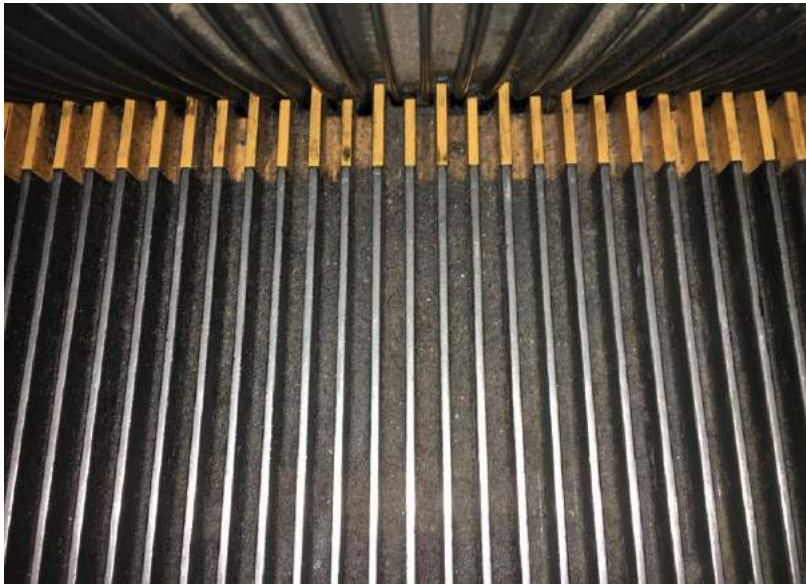
設備名	エスカレーター
設置場所	B1F-B2F 下り
エスカレーター—の幅	
1000タイプ	
清掃前	
<p>ステップ中央部。比較的汚れが少ないはずだが、こちらも埃と油が混ざってできたスラッジ汚れが蓄積している。地金部分は、ほとんど汚れのせいで溝底が全く見えない。</p>

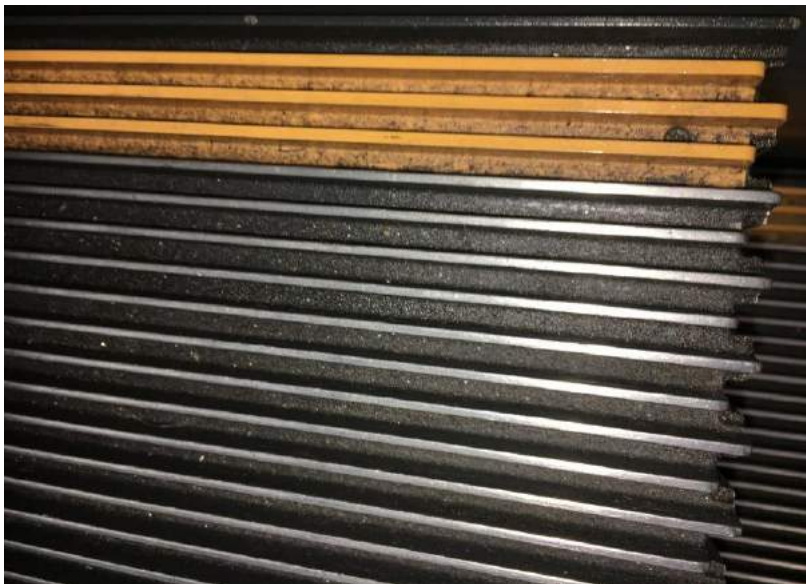
設備名	エスカレーター
設置場所	B1F-B2F 下り
エスカレーター—の幅	
1000タイプ	
清掃前	
<p>溝の底を1本1本手作業で清掃をすると、ワンステップ当り約30分ほどかかり(汚れ具合等により異なる)、60段ステップを清掃すると、約30時間もかかり、膨大な時間を必要とする。</p>

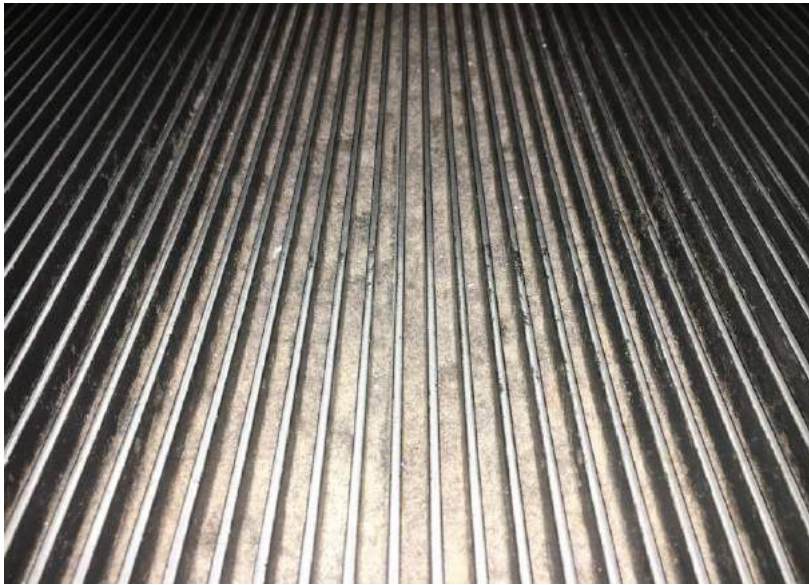
設備名	エスカレーター
設置場所	B1F-B2F 下り
エスカレーター幅	
1000タイプ	
清掃前	
<p>ステップ中央部で特に汚れが蓄積している箇所。溝の底に見える白っぽい汚れが乾いた埃汚れである。</p>

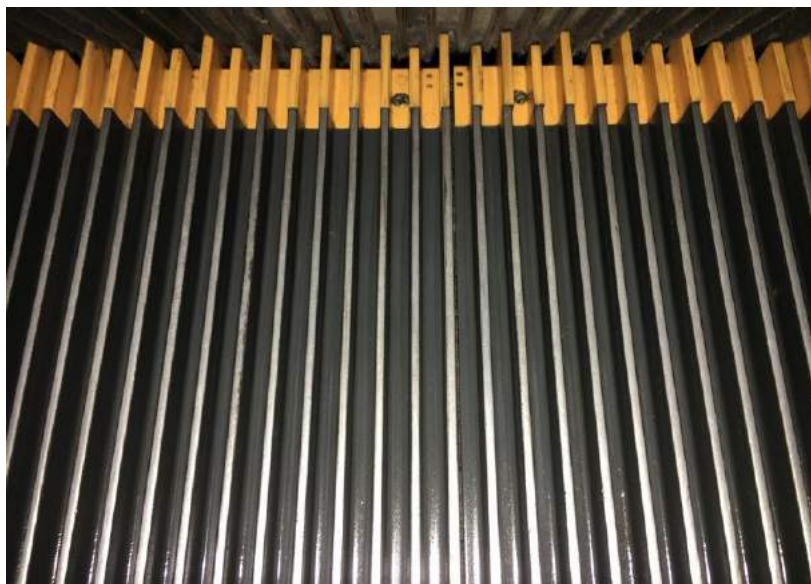
設備名	エスカレーター
設置場所	B1F-B2F 下り
エスカレーターの幅	
1000タイプ	
清掃後	
<p>ステップ中央部に蓄積していた汚れも跡形もなくキレイに取り除かれている。黄色いデマケーションラインも、地金本来の色もハッキリと鮮明になった。</p>

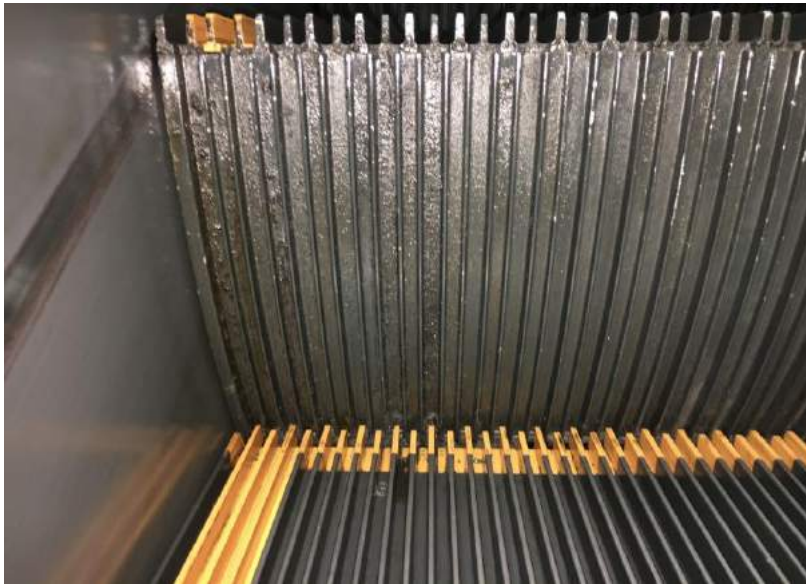
設備名	エスカレーター
設置場所	B1F-B2F 下り
エスカレーター—の幅	
1000タイプ	
ライザー清掃前	
エスカレーターの縦面(ライザー)の清掃。サイドは油汚れがべったりとこびり付いている。長年清掃をしていない為、埃と油が混ざって酸化してしまい、真っ黒に汚れている。

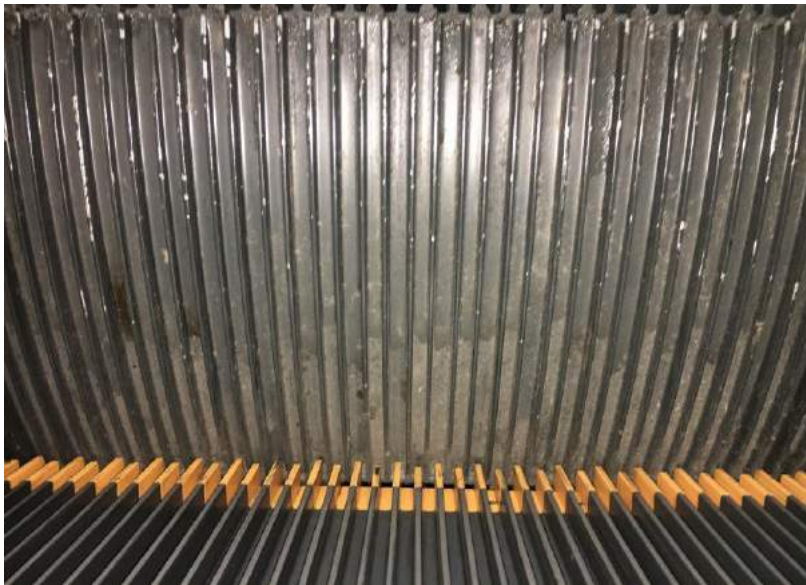
設備名	エスカレーター
設置場所	B1F-B2F 下り
エスカレーター—の幅	
1000タイプ	
ライザー清掃前	
ステップ中央部のライザー。ライザーの下の方に乾いた埃がこびりついている。手作業では中々手が届かない箇所であり、清掃が難しい箇所である。

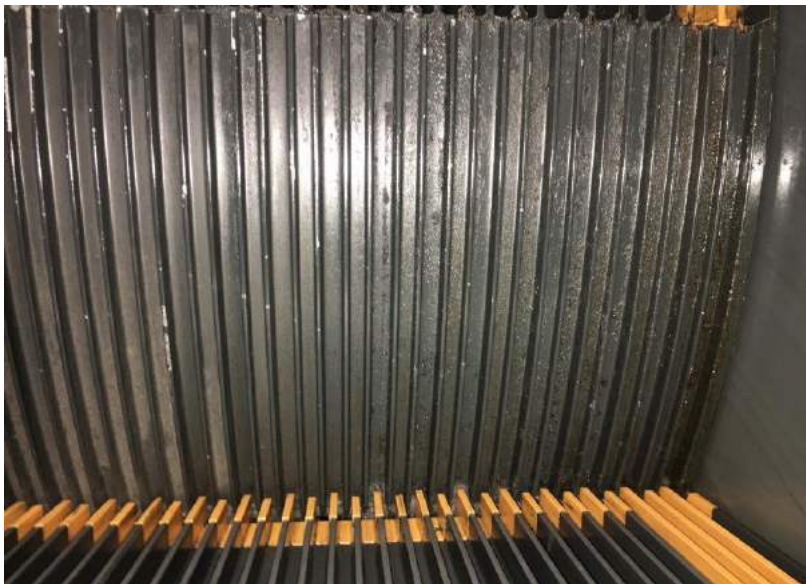
設備名	エスカレーター
設置場所	B1F-B2F 下り
エスカレーター—の幅	
1000タイプ	
ライザー清掃前	
反対側の再度のライザー。こちら壁側の部分が酸化して真っ黒な油汚れが目立っている。更にこのまま清掃しないでいると、この油汚れに埃が付着してどんどん蓄積していく。

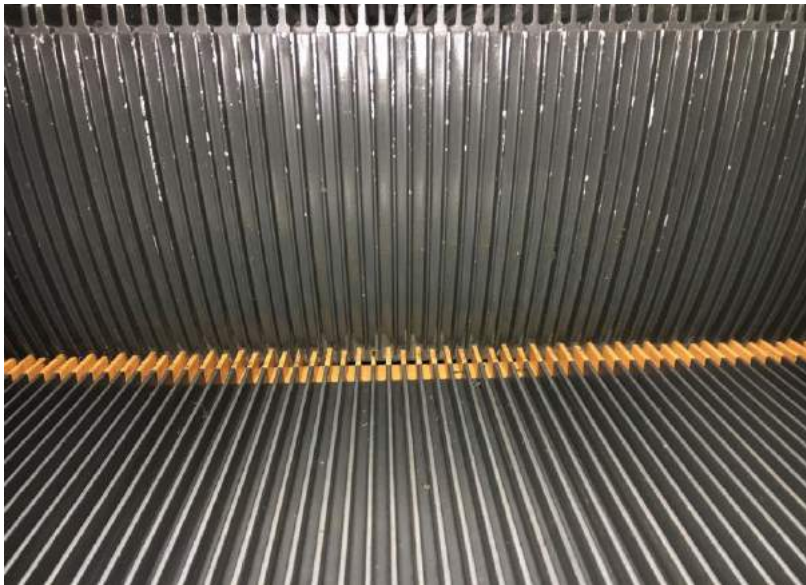
設備名	エスカレーター
設置場所	B1F-B2F 下り
エスカレーター—の幅	
1000タイプ	
ライザー清掃後	
中央部の下の方にこびり付いていた埃汚れも見事に取り除かれた。手が届きにくい所もライザーパッドを使用して清掃すると、このようにキレイに仕上げることができる。
