埼玉 家電量販店 KH

No.1

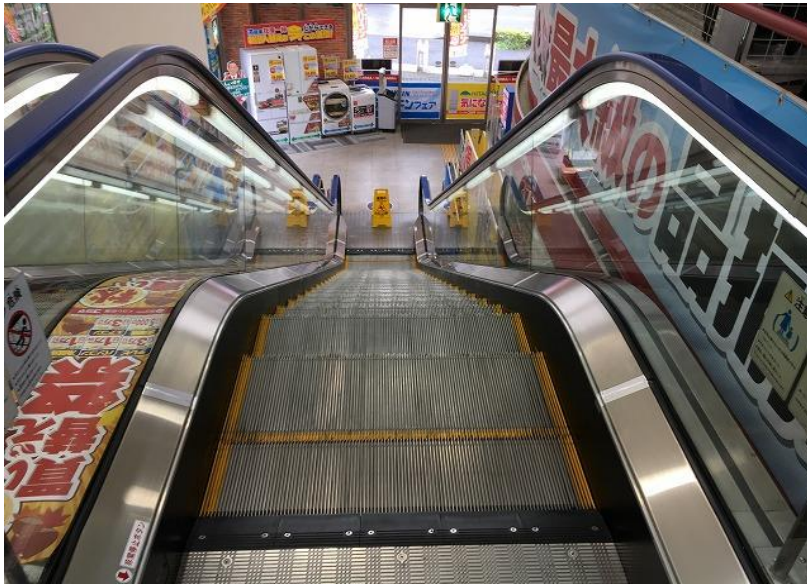
設備名	エスカレーター
設置場所	1F~2F 上り
エスカレーター幅	
1000タイプ	
設置から15年経過	
<p>家電量販店にある1-2Fの上りエスカレーターは設置から約15年経過しており、溝底に真っ黒なスラッジ汚れが頑固にこびり付いてよごれていた。</p>

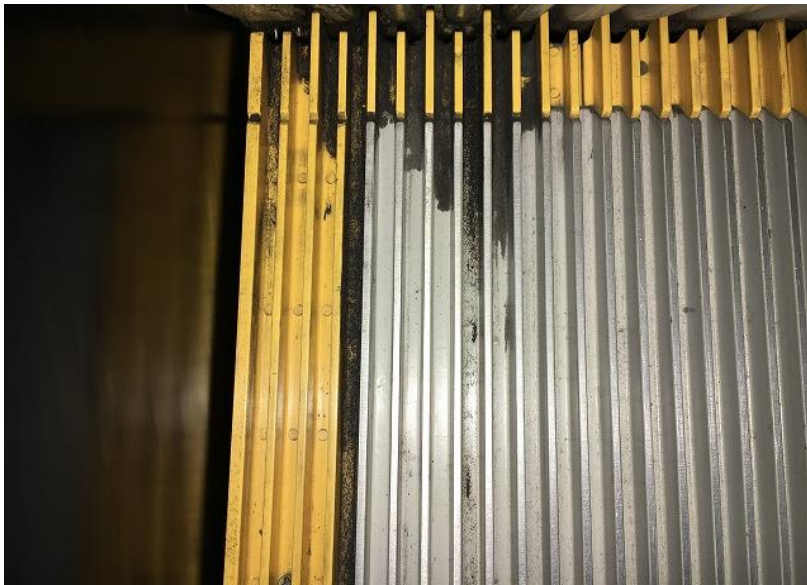
設備名	エスカレーター
設置場所	1F~2F 上り
エスカレーター幅	
1000タイプ	
5段階評価 汚れランク E	
<p>黄色いデマケーションラインの上に、真っ黒なスラッジ汚れが蓄積している。非常に頑固にこびり付いており、割り箸などで搦っても、溝底に付着して簡単に除去することができない。</p>

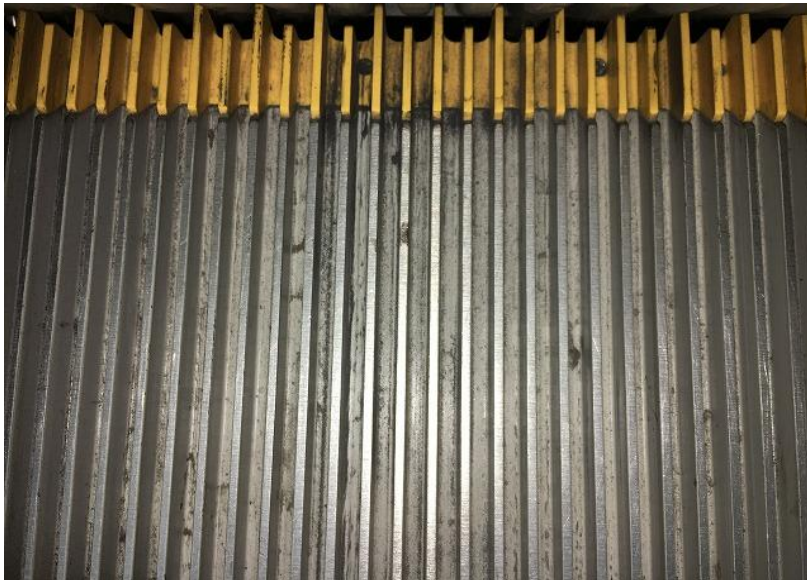
設備名	エスカレーター
設置場所	1F~2F 上り
エスカレーター幅 1000タイプ	
清掃前	
<p>ステップ中央部は、乾いた埃が全体的に蓄積して汚れている。</p>

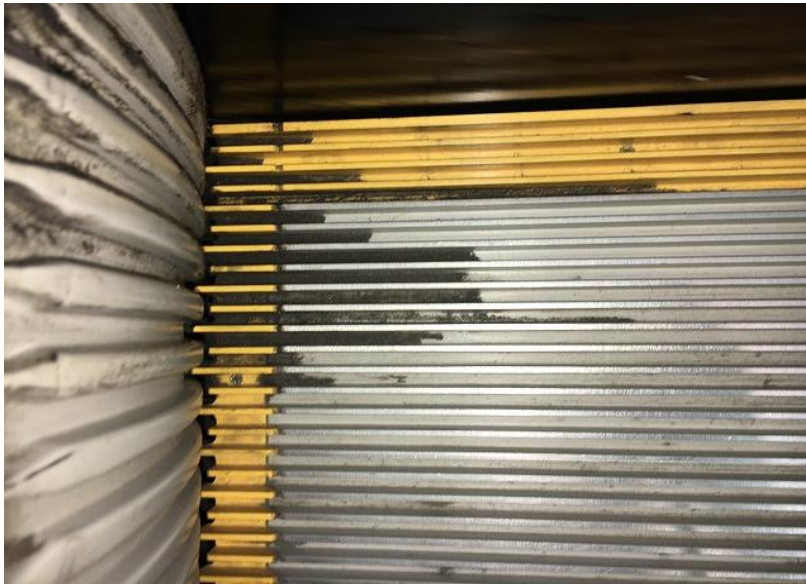
設備名	エスカレーター
設置場所	1F~2F 上り
エスカレーター—の幅	
1000タイプ	
清掃前	
<p>両サイドのデマケーションラインは特に駆動部のグリース油と混ざりあってできたスラッジ汚れが蓄積して汚れが目立っている。</p>

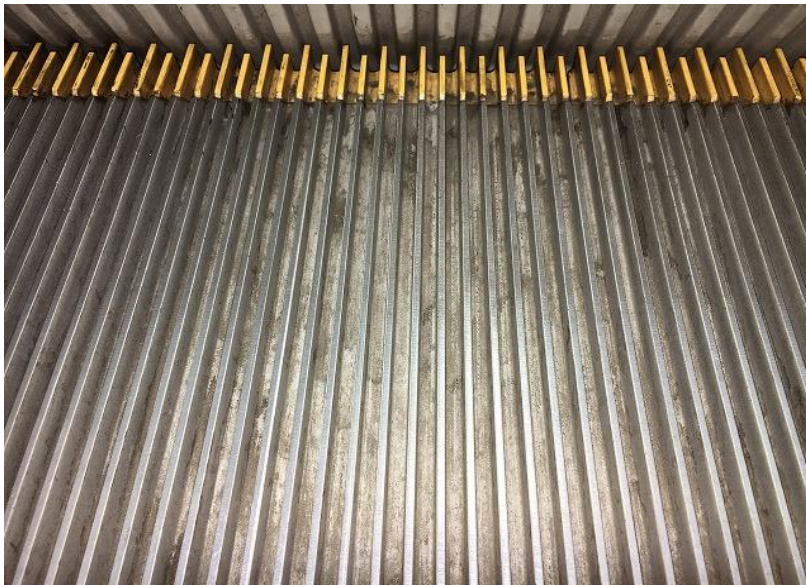
設備名	エスカレーター
設置場所	1F~2F 上り
エスカレーター—の幅	
1000タイプ	
清掃前	
<p>清掃をしないまま放っておくと、どんどんこびり付いて汚れていき、いざ清掃をしようとしても簡単に除去することができない。</p>

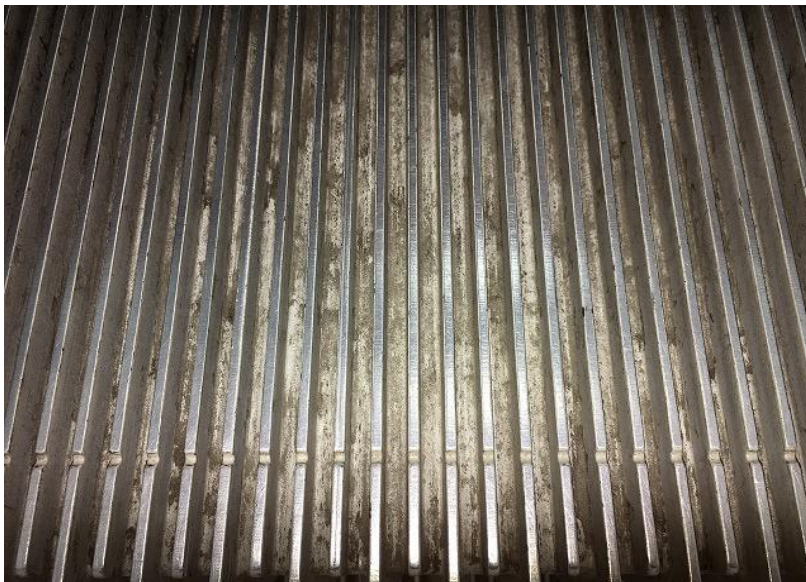
設備名	エスカレーター
設置場所	1F~2F 上り
エスカレーター—の幅	
1000タイプ	
清掃前	
<p>溝底に蓄積した汚れもそうだが、写真のように溝底にこびりついてしまった汚れは、割り箸やウエスなどでは除去することができない。</p>

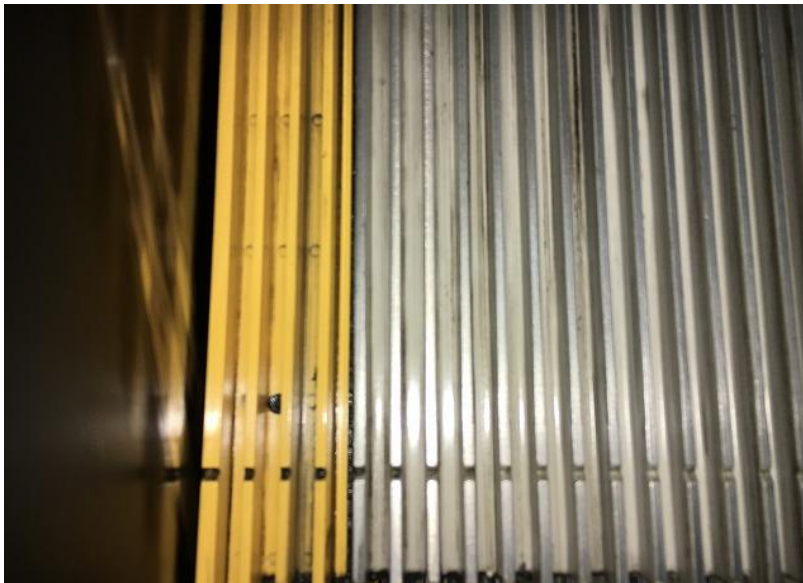
設備名	エスカレーター
設置場所	1F~2F 上り
エスカレーター—の幅	
1000タイプ	
清掃後	
清掃前に蓄積して目立っていたスラッジ汚れが。見事に除去されて美しく輝くエスカレーターがよみがえった。

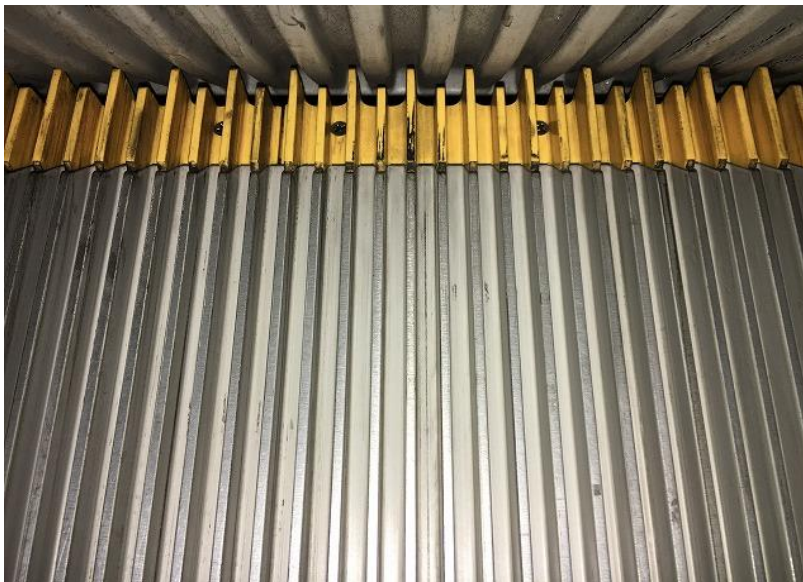
設備名	エスカレーター
設置場所	1F~2F 上り
エスカレーター—の幅	
1000タイプ	
清掃後	
ステップ中央に蓄積していた埃や溝底にこびりついていた汚れも、キレイに取り除くことができた。

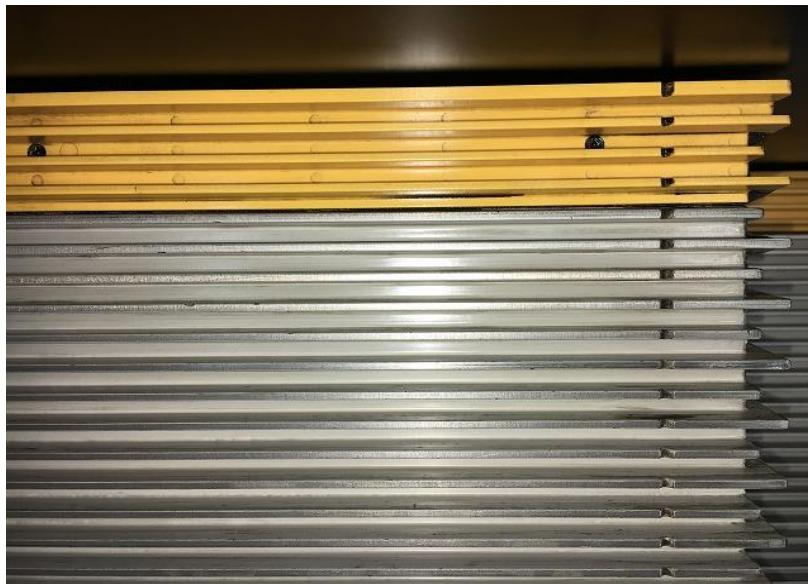
設備名	エスカレーター
設置場所	1F~2F 上り
エスカレーター—の幅	
1000タイプ	
清掃後	
<p>黄色いデマケーションラインが鮮明になり、巻き込み防止である注意喚起のラインもしっかりと役割を果たして、利用客への安全性が向上した。</p>
