京都 百貨店 KI

No.1

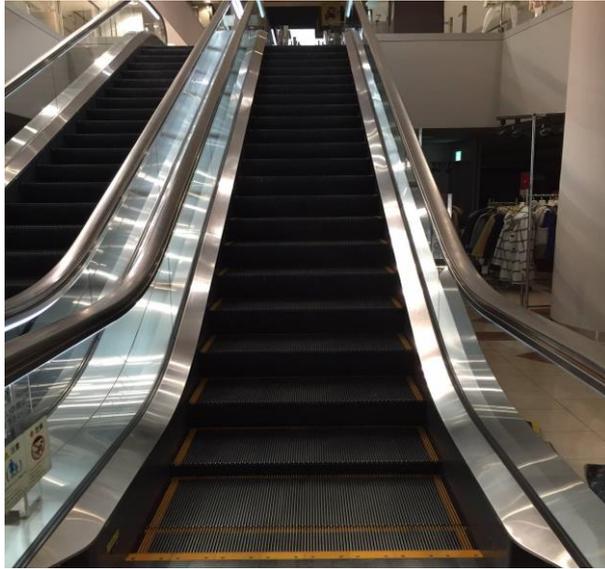
設備名	エスカレーター
設置場所	3階～4階
エスカレーター幅	
1000タイプ	
清掃前	
<p>JR京都駅構内の有名ブランド百貨店。 素晴らしく綺麗に清掃された館内のなかで設置20年以上のエスカレーターだけが美観を損なっていた。</p>

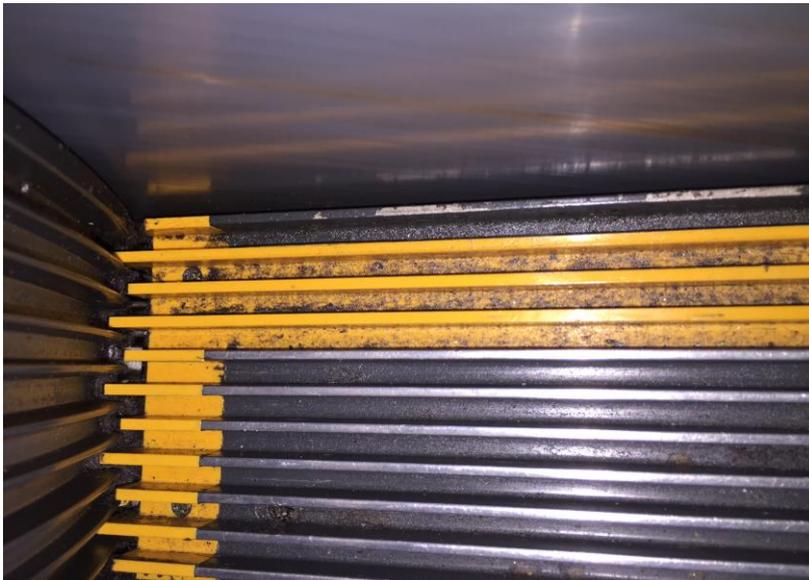
設備名	エスカレーター
設置場所	3階～4階
エスカレーター幅	
1000タイプ	
清掃前	
<p>20年間で蓄積されたスラッジ汚れはエスカレーターの溝にこびり付いており、モップや箒などでは簡単に落ちない。 見た目よりもひどく頑固な汚れである。</p>

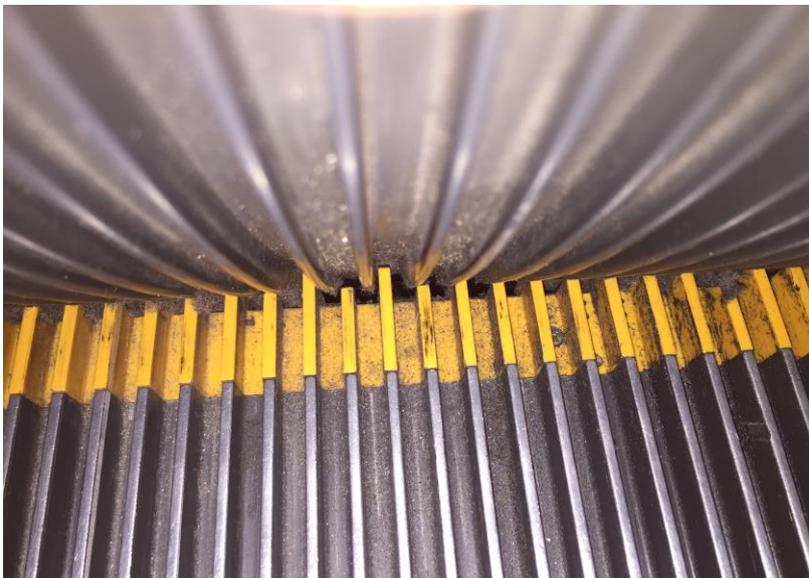
設備名	エスカレーター
設置場所	3階～4階
エスカレーター幅 1000タイプ	
清掃前	
<p>特に黄色の部分(デマケーションライン)は、埃や汚れが蓄積しやすく見た目にも目立つために景観を大きく損なう。</p>

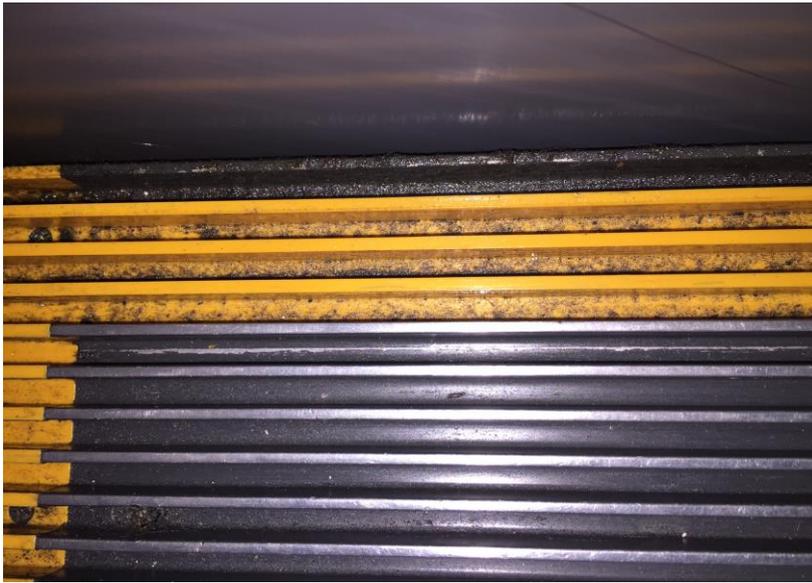
設備名	エスカレーター
	設置場所	3階～4階
	エスカレーター幅	
	1000タイプ	
	清掃前	
<p>20年経過のエスカレーターにしてはある程度綺麗な状態を保っている。 しかし、駆動部分のグリース油が埃などと固まり、真黒なスラッジとなっており付いている状態。</p>

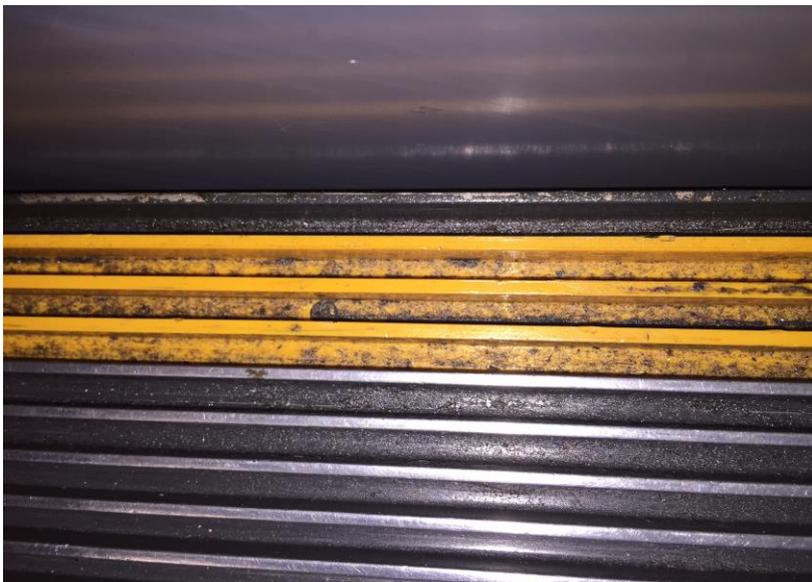
設備名	エスカレーター
	設置場所	3階～4階
	エスカレーター幅	
	1000タイプ	
	清掃前	
<p>こびり付いたスラッジは酸化傾向にありエスカレーターを痛める原因となっている。</p>

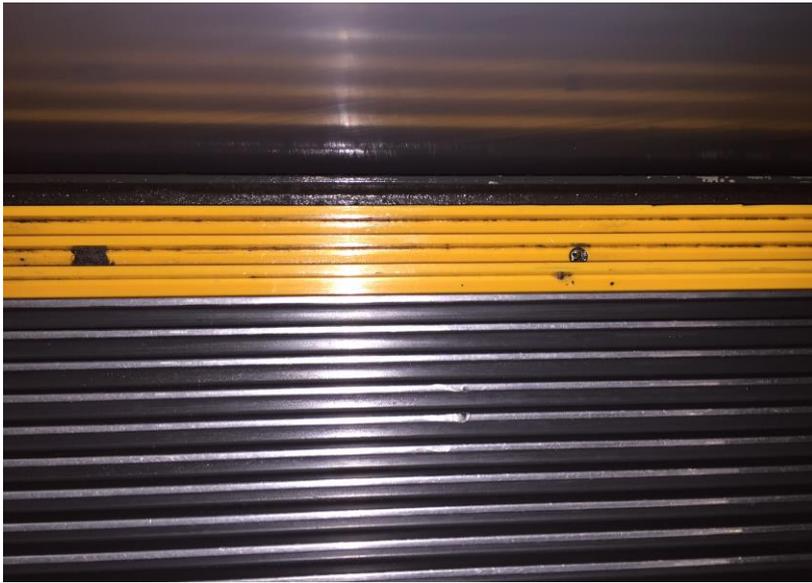
設備名	エスカレーター
	設置場所	3階～4階
	エスカレーター幅	
	1000タイプ	
	清掃後	
<p>わずかに取りきれないスラッジ汚れは、定期清掃を続けることで取りきれ、常に美しいエスカレーターの状態を保つことができる。</p>
