東京 複合商業施設 RH

No.1

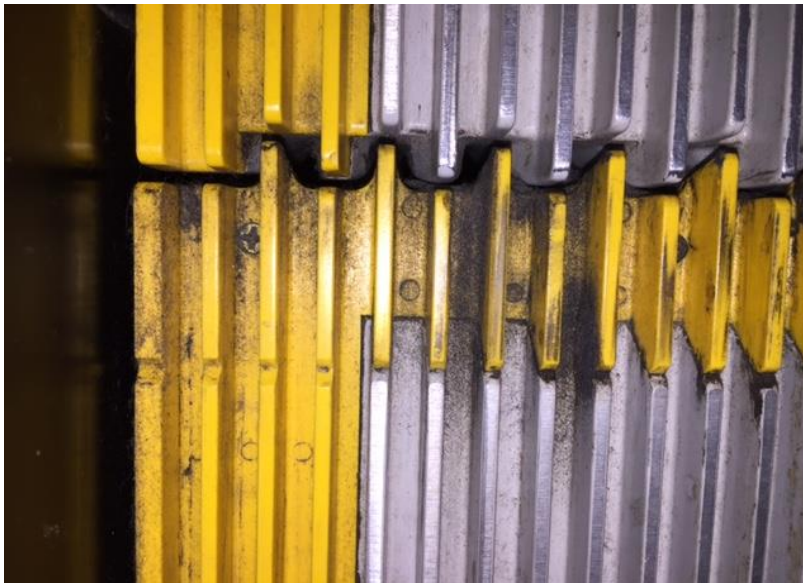
設備名	エスカレーター
設置場所	2F~3F
エスカレーターの幅	
1000タイプ	
5段階評価 汚れランク C	
<p>駆動部のグリースが浮き上がり埃と結合し、酸化したスラッジとなってこびり付いている。黄色のデマケーションラインは巻き込み防止の注意を促すのが目的だが、かなり黒く汚れており利用者にとってやや危険な状態となっている。</p>

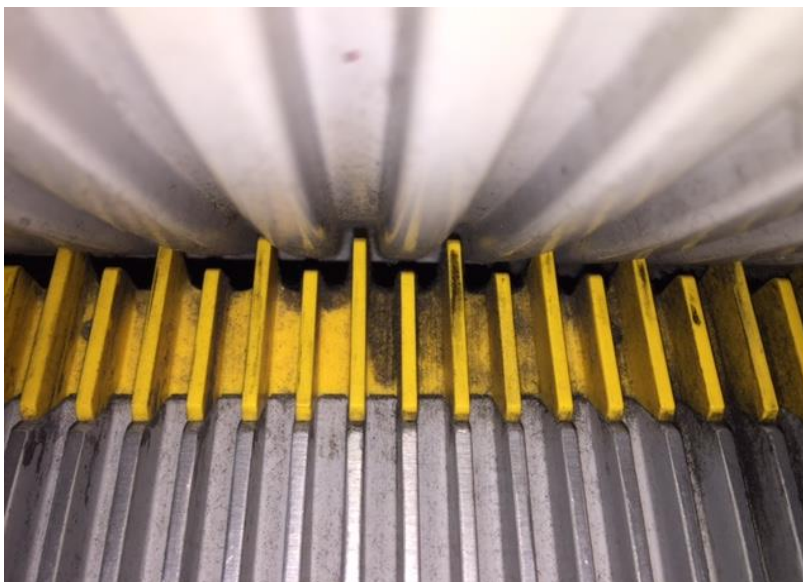
設備名	エスカレーター
設置場所	2F~3F
エスカレーターの幅 1000タイプ	
清掃前	
<p>外から入ってすぐのエスカレーターのため比較的汚れやすい環境である。蓄積された汚れは酸化し、若干こびり付いており、モップや箒などでは簡単に落ちない。ステップ上には駆動部の油分が薄く浮き上がり雨の日などは転倒事故の危険がある。</p>

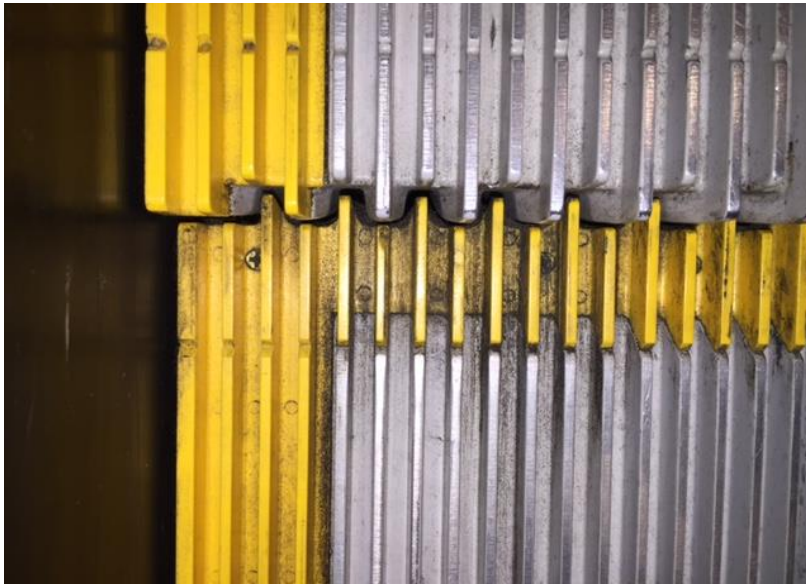
設備名	エスカレーター
設置場所	2F~3F
エスカレーターの幅	
1000タイプ	
清掃前	
<p>こびり付いた油汚れのスラッジは酸化傾向にありエスカレーターを痛める原因となっている。 放っておくとこびり付きながらどんどん蓄積していく。溝の底だけでなく壁面にも汚れがついているのがよくわかる。</p>

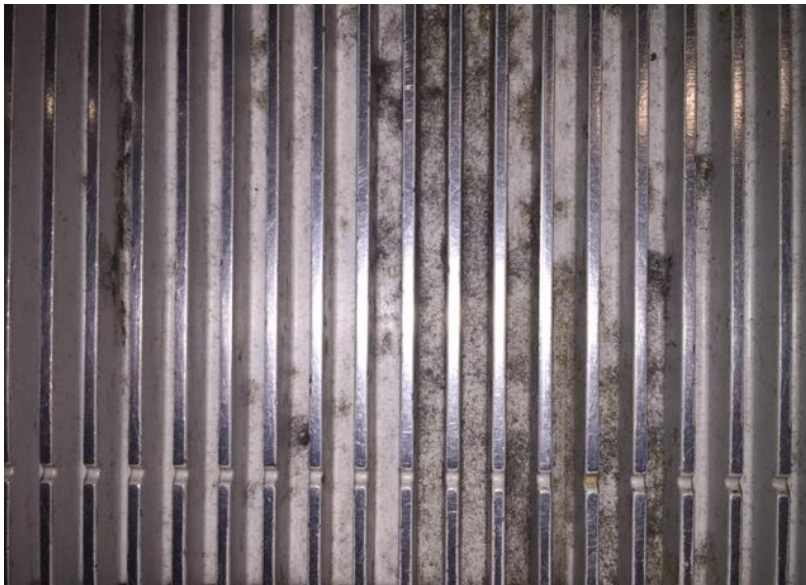
設備名	エスカレーター
設置場所	2F~3F
エスカレーターの幅	
1000タイプ	
清掃前	
<p>目には見えにくいですが油分がステップ上を薄く覆っているので滑りやすくなっており、安全性上でも問題がある。溝の底も乾いた埃だけでなく油を含んだ真黒なスラッジ汚れがこびり付いているのがわかる。</p>

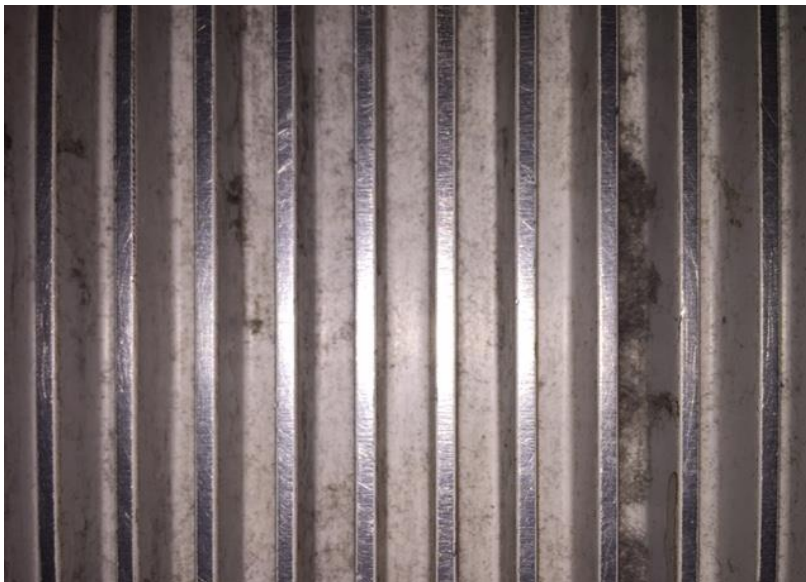
設備名	エスカレーター
設置場所	2F~3F
エスカレーターの幅	
1000タイプ	
清掃前	
<p>汚れが比較的少ないはずの中央部分にも溝の底に長年の埃がこびり付いている。この溝の底の汚れは簡単には落ちない汚れである。清掃後、溝底の地金がどこまできれいになるか楽しみである。</p>

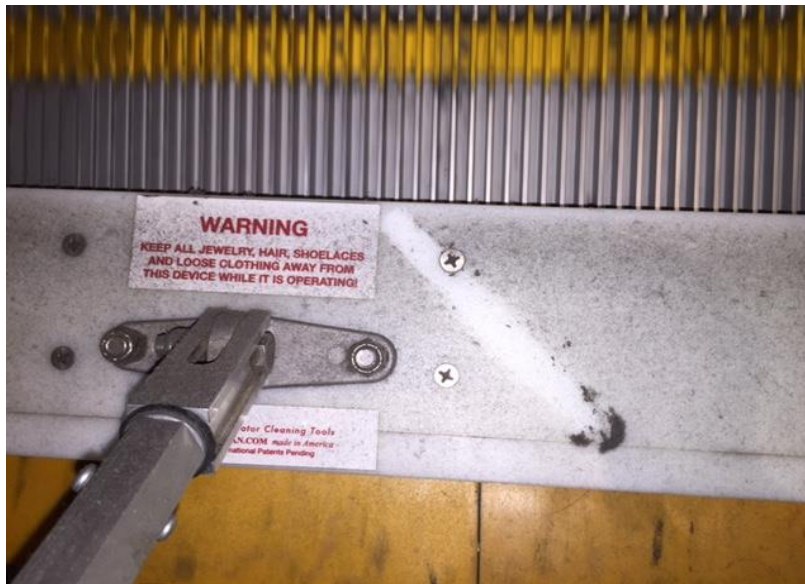
設備名	エスカレーター
設置場所	2F~3F
エスカレーターの幅	
1000タイプ	
清掃作業中	
<p>最初の埃とりのドライ清掃。真っ白なデバイスの上に真っ黒な埃が舞い上がって付いている。指でなぞった白い部分と比較すると良くわかる。洗浄液を使用するセミドライ清掃前に埃を取ることによりきれいに仕上がる。</p>

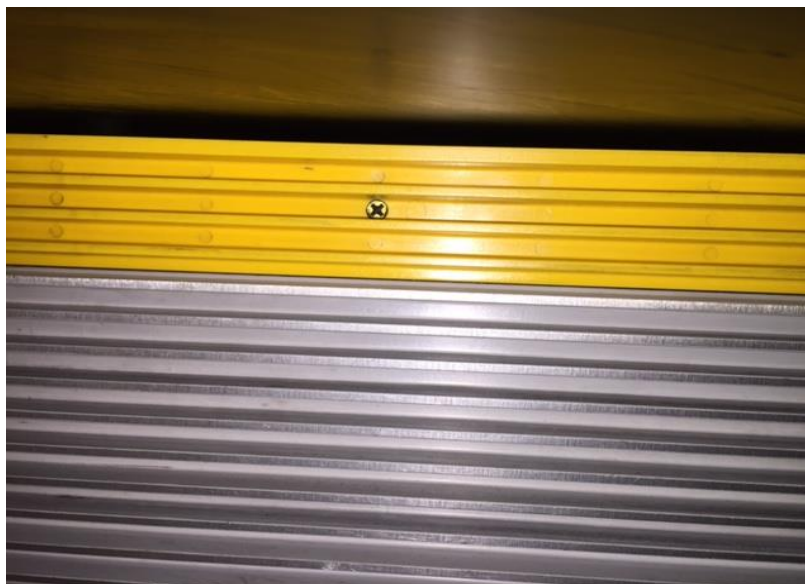
設備名	エスカレーター
設置場所	2F~3F
エスカレーターの幅	
1000タイプ	
清掃後	
<p>溝の底に溜まっていた長年の埃とスラッジがきれいに取り除かれ、地金も綺麗に見えている。デマケーションラインも歴然ときれいになり、本来の巻き込み防止の役目をしっかりと果たしている。新設時の美しさにかなり近くなった。</p>

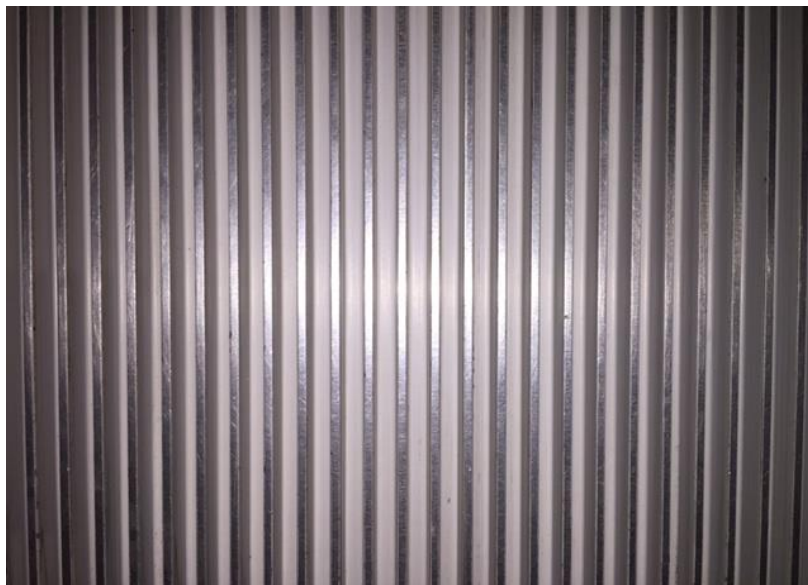
設備名	エスカレーター
設置場所	2F~3F
エスカレーターの幅	
1000タイプ	
清掃後	
<p>ステップ面の油分が除去されるときわめて滑りにくい状態となり、転倒事故などの安全性が格段にアップする。美観のみでなく、エスカレーターの耐久性と安全性が格段にアップする。</p>

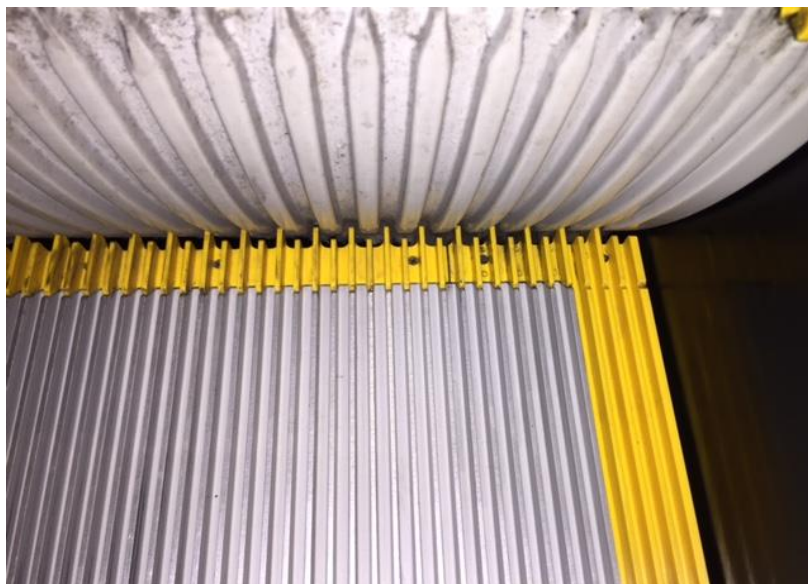
設備名	エスカレーター
設置場所	2F~3F
エスカレーターの幅	
1000タイプ	
清掃後	
<p>エスカレーターが美しいと施設がリニューアルされた印象となる。汚れたエスカが多い中、美しいエスカは施設のブランド力のアップに大きく貢献する。溝の奥の汚れはほぼ完璧に取れている。わずかな汚れは次回以降の定期清掃で簡単に取れていく。</p>

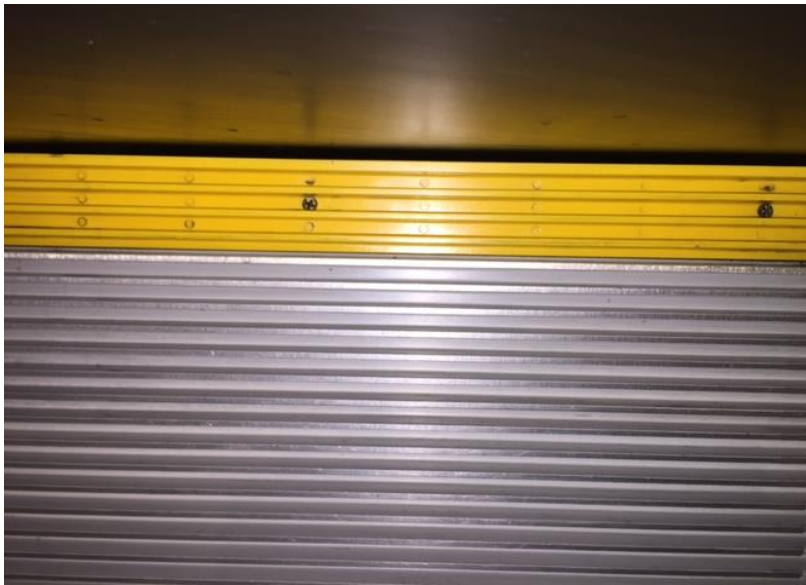
設備名	エスカレーター
設置場所	2F~3F
エスカレーターの幅	
1000タイプ	
清掃後	
<p>安全性の確保のため、油分やスラッジ汚れを取ることが大きな目的であるが、エスカレーターが輝いて見えるのがREN清掃の特徴でもある。パッド1本のみを使用する5分間の定期清掃を継続することで更に美しくなり、その美しさを何年経っても継続できる。</p>

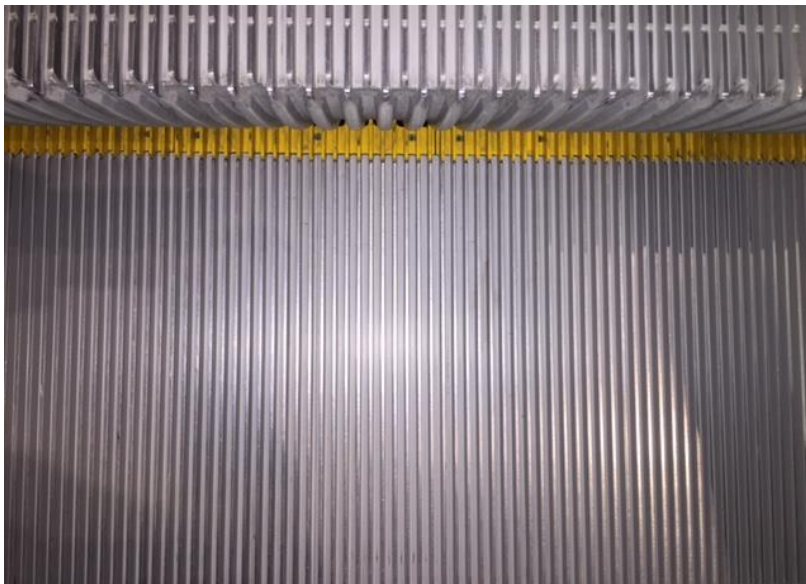
設備名	エスカレーター
設置場所	2F~3F
エスカレーターの幅	
1000タイプ	
清掃後	
<p>ステップがきれいになると縦のライザー部分の汚れが目立つ。しかし、ステップが綺麗な状態であると縦のライザー部分も汚れにくくなる。よってライザーは一度きれいにするだけで清掃頻度が減る。ライザー部分の清掃キットは年内の発売予定で開発中です。</p>
