# 東京百貨店 SI

## No.1

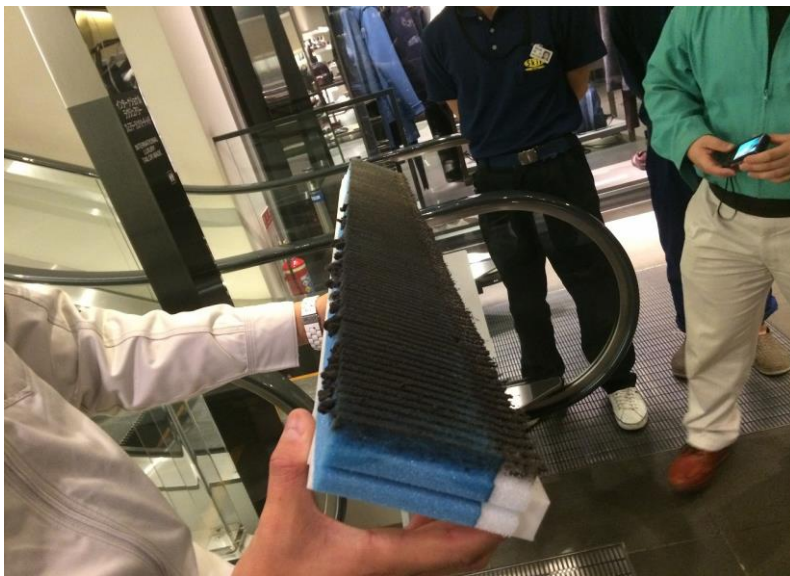
設備名	エスカレーター
設置場所	2階～3階
エスカレーターの幅	
1000タイプ	
清掃後	
クリーニングパッド	
<p>見た目はそれほど汚れていないが、スラッジ汚れは蓄積している状態であった。 パッドにはスラッジ汚れがびっしりと拭き取られている。</p>

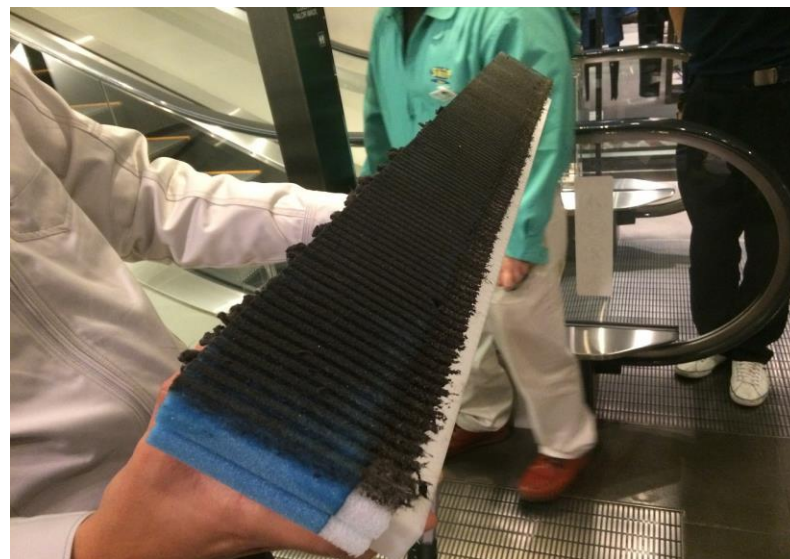
設備名	エスカレーター
設置場所	2階～3階
清掃後	
クリーニングパッド	
<p>初期清掃ではある程度汚れを取り切ってしまうようにするため、洗浄液を含ませたパッドを2本、仕上げに洗浄液を含ませないでドライパッドで吹き上げる。 仕上げでパッドにはスラッジ汚れがびっしりと付いている。</p>

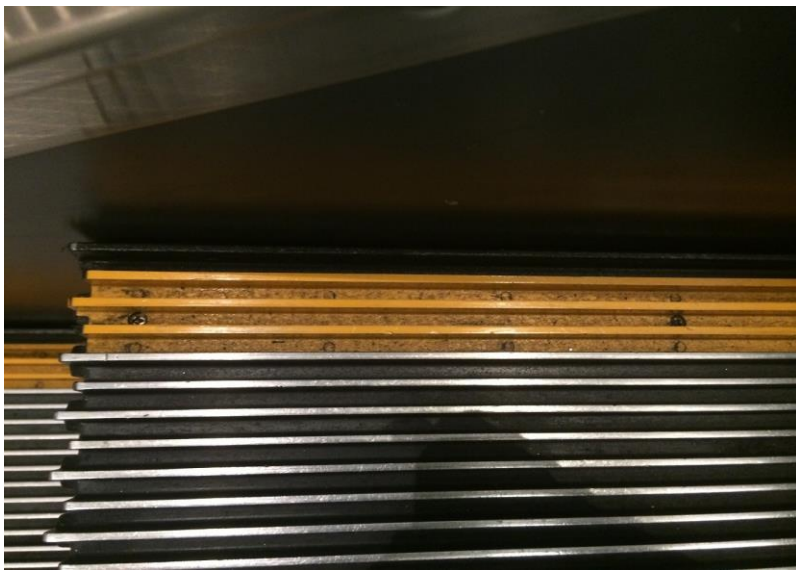
設備名	エスカレーター
設置場所	2階～3階
エスカレーターの幅	
1000タイプ	
<b>清掃前のスラッジ汚れ</b>	
<p>サイドのスラッジ汚れ。この汚れが蓄積すると真っ黒にこびり付いて取れない状態になる。</p>

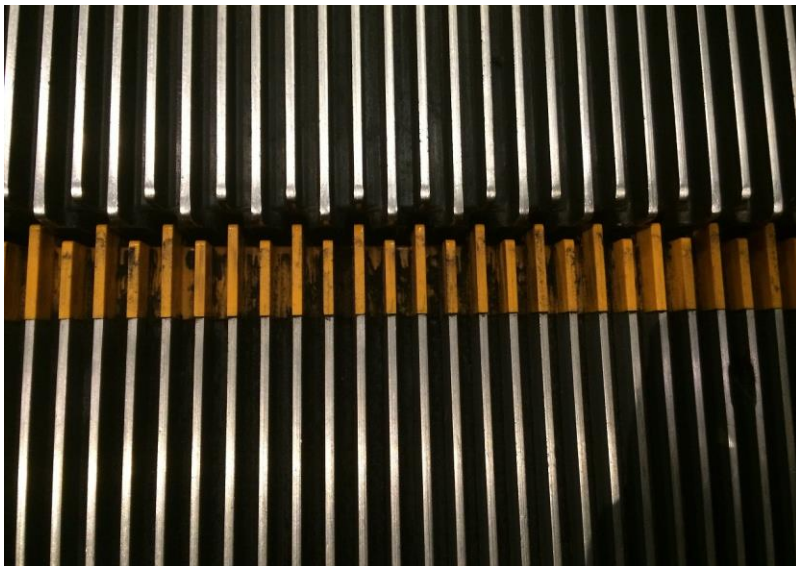
設備名	エスカレーター
設置場所	2階～3階
エスカレーターの幅	
1000タイプ	
<b>清掃前のスラッジ汚れ</b>	
<p>黒色の溝はわかりにくいですが、黄色の部分と同じようにスラッジがこびり付いている。</p>

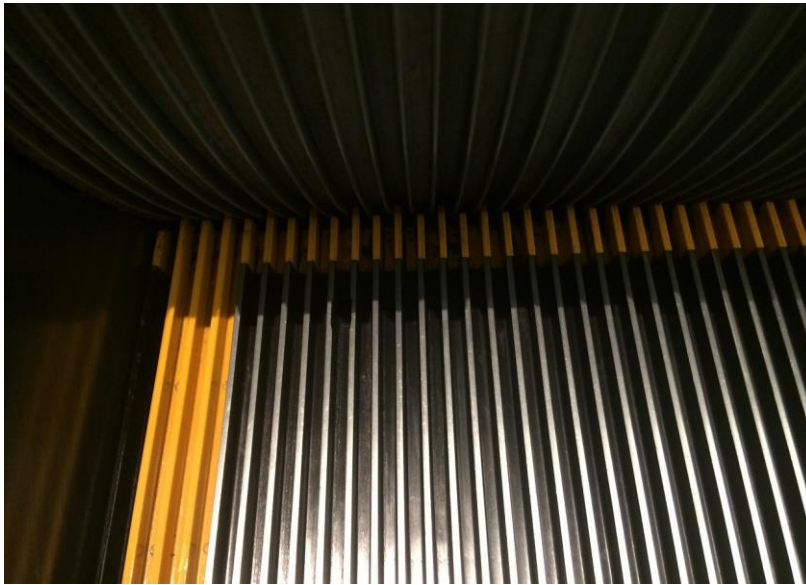
設備名	エスカレーター
設置場所	2階～3階
エスカレーターの幅	
1000タイプ	
<b>清掃後</b>	
<p>黒い部分も黄色の部分もスラジが汚れが取れているのがよわかる。</p>

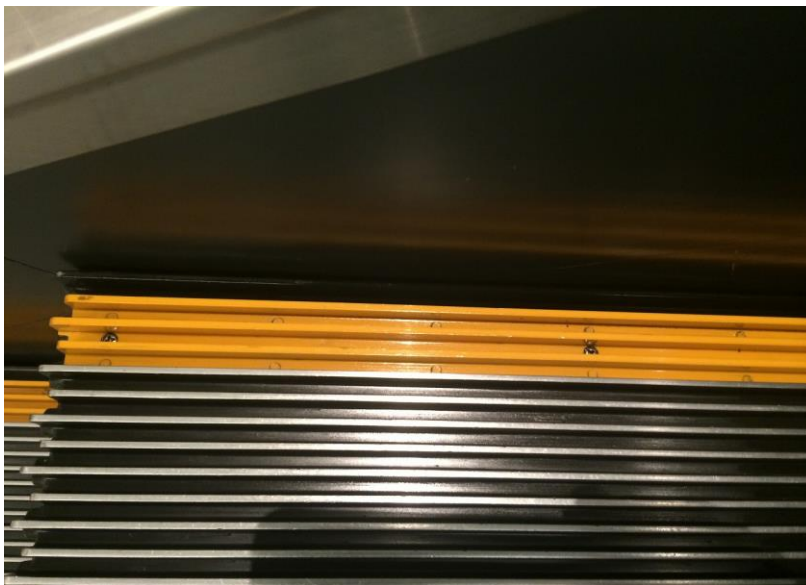
設備名	エスカレーター
設置場所	2階～3階
エスカレーターの幅	
1000タイプ	
<b>清掃後</b>	
<p>サイドの部分も汚れが取れている。まだ薄く残っているが、定期的に清掃することで、次第にきれいになっていく。</p>

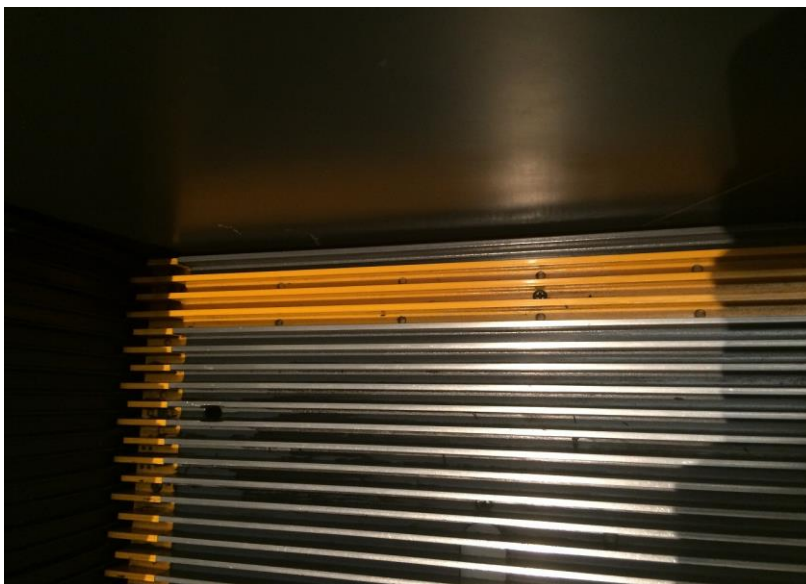
設備名	エスカレーター
設置場所	2階～3階
エスカレーターの幅	
1000タイプ	
<b>清掃後</b>	
<p>エスカレーター全体が輝いて見えるようになる。となりの清掃していないエスカレーターと比べると歴然とした違いがわかる。</p>
